## ✿発掘調査の概要

### 飛鳥寺東南部の調査（飛鳥藤原第152-5次）

### 石神遺跡の調査（飛鳥藤原第156次）

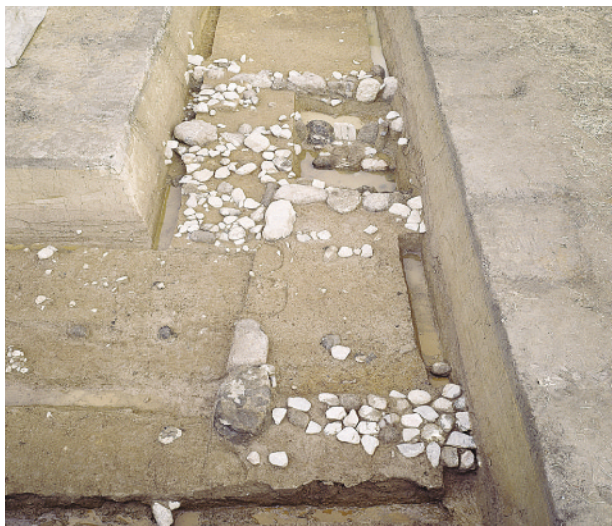
石敷広場の東北コーナー部（西から）

かわりにみつかったのが、飛鳥寺の南方にあった通称「石敷広場」の東北コーナー部です。西に向かって北に約8度方位が振れる幅約20mの石敷です。北縁と東縁には大型の石を据え、その内側には川原石を敷いています。注目されるのは、石敷広場のすぐ東側にあった階段状の石組溝です。最上層では幅2.6mもある巨大なものでした。この石組溝は北へと延びていきますが、1979年調査区ではみつかっておらず、その行方が気になるところです。

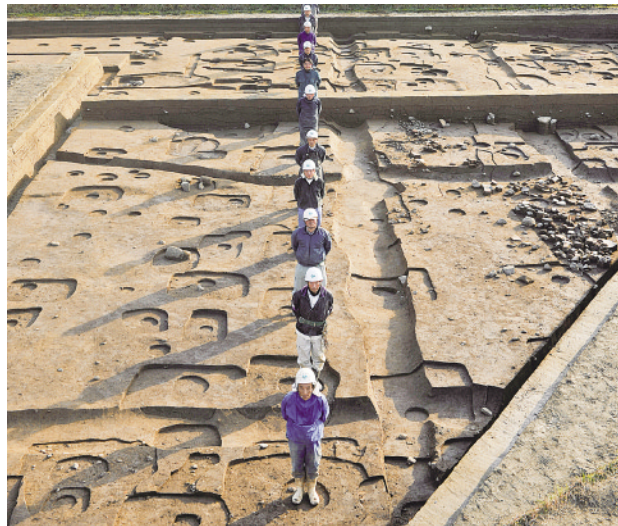
7世紀前半～中頃の東限施設群（北から）

今回の調査区の北側にある昨年度の調査区では、7世紀中頃とみられる南北方向の建物が確認され、これを石神遺跡の東限施設と推定しました。今回、この建物の続きとみられる大型の総柱建物を検出しました。さらにこの総柱建物以前にも、ほぼ位置を同じくする塀と建物を検出しました。このように、7世紀前半から中頃にかけて、東限を区画する施設は2回の建て替えがあったようです。また東限区画施設の東側には、遺構の展開が希薄で、ここに幅16m程度の通路が存在したと推定されます。
