NABUNKEN NEWS

高松塚古墳の墳丘仮整備工事が竣工

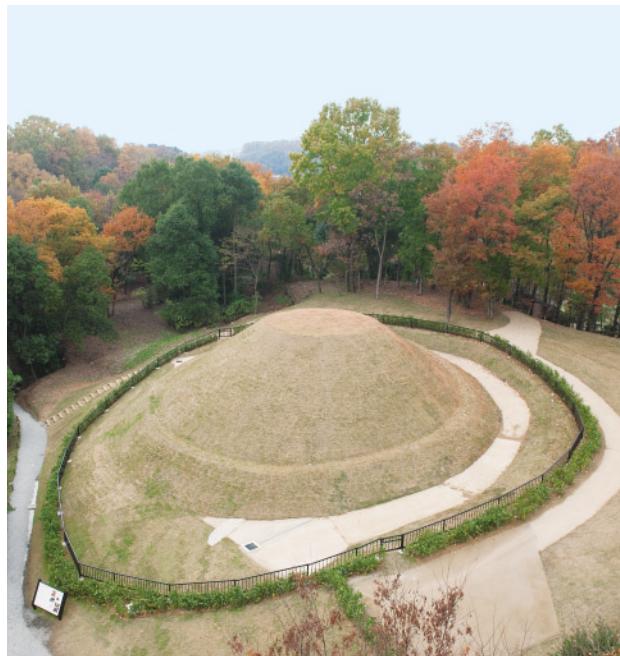
仮整備完了後の高松塚古墳（南東から）

高松塚古墳は7世紀末から8世紀初頭頃に築造された二段築成の円墳で、下段部の直径は23m、上段部の直径は18mあります。0.354mを1大尺とする当時の基準尺では、下段部が65大尺、上段部が50大尺となります。また、北側から南東側にかけて墳丘裾を取り巻くように、幅2.8~4m、深さ0.4mの深い周溝が検出されました。現地では、こうした調査所見にそって墳丘や周溝を復元しています。ただし、遺構面や土層観察用の畦を保護するために、墳丘には厚さ1mの保護盛土が全面にわたって施され、表面は芝生で覆われています。

さて、実際に現地を訪れて整備された高松塚古墳を眺めると、墳丘の裾や下段テラスが南にむかってやや傾いていることに気づきます。実は、終末期古墳とよばれる7世紀代の古墳は、風水思想に基づいて丘陵の南斜面に築造される場合が多く見られ

このほか墳丘の南東側には、昨年度の発掘調査で確認された礫詰めの暗渠も復元的に示しています。この暗渠は、石室周囲に浸透した雨水を墳丘外へと排水するために墳丘築造以前に予め設置されたものです。整備では、礫の詰まった溝が墳丘裾から顔を出した状態を表現しています。
