## 発掘調査の概要

### 水落遺跡の調査（飛鳥藤原第165次）

### 藤原京左京七条一坊・八条一坊の調査

（飛鳥藤原第166次）

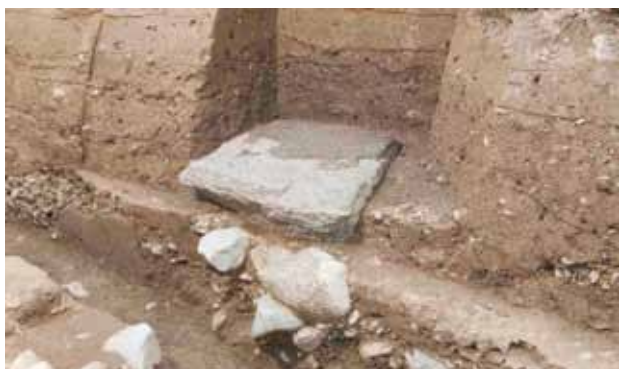
囲郭建物の礎盤石（北西から）

水落遺跡における今回の調査区は、漏刻台を挟んで第7次調査区の対角の位置にあたります。調査の結果、第7次調査と同様の礎盤石を確認しました。礎盤石は一辺約60cmの平面方形で、根石を据えて固定していました。今回確認した礎盤石は推定北西隅楼の北東隅の柱位置にあたります。

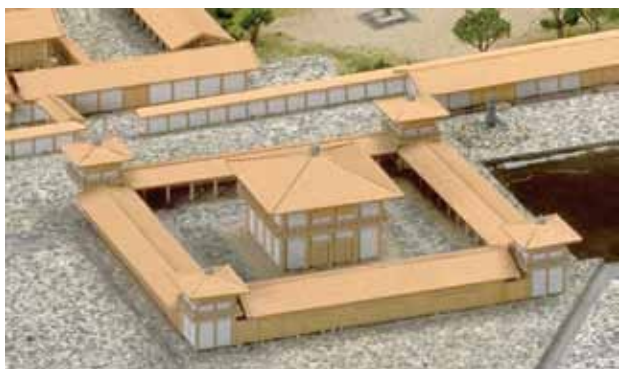
水落遺跡復元模型（南西から、飛鳥資料館展示）

1994年におこなわれた水落遺跡第7次調査では、囲郭建物の南東隅部分を調査し、その部分の柱穴底部に礎盤石があることを確認しました。そのため、囲郭建物は隅部分（2間四方）のみ特殊な構造であり、隅楼のような施設を持つと推定していました（復元模型を飛鳥資料館にて展示中）。

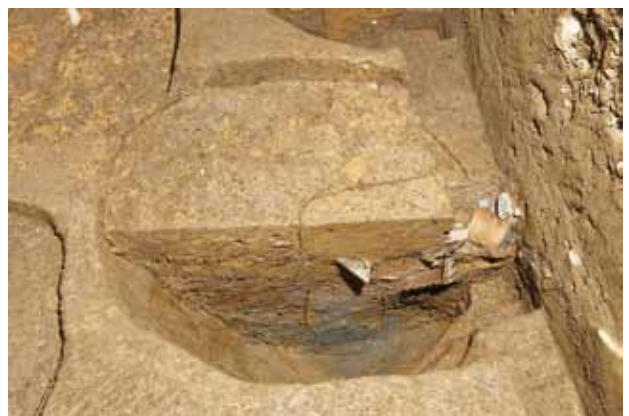
掘立柱塀の解体時に捨てられた土器（南から）

そのうち藤原京の時期には一辺1mを超える大きな柱穴をもつ掘立柱塀が建てられていたことが明らかになりました。調査区のすぐ東側には坊内道路（東一坊坊間路）が通じています。おそらくこの塀は坪内の施設と道路との間を区画していたのでしょう。柱穴の重複関係からは複数回の建て替えをおこなうなど、藤原宮と朱雀大路にほど近いこの地域において、活発な土地利用がおこなわれていたことがわかります。
