発掘調査の概要

水落遺跡の調査（飛鳥藤原第165次）

藤原京左京七条一坊・八条一坊の調査

（飛鳥藤原第166次）

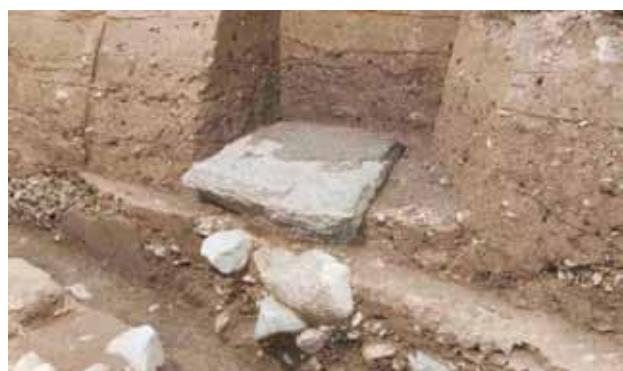
囲郭建物の礎盤石（北西から）

水落遺跡における今回の調査区は、漏刻台を挟んで第7次調査区の対角の位置にあたります。調査の結果、第7次調査と同様の礎盤石を確認しました。礎盤石は一辺約60cmの平面方形で、根石を据えて固定していました。今回確認した礎盤石は推定北西隅楼の北東隅の柱位置にあたります。

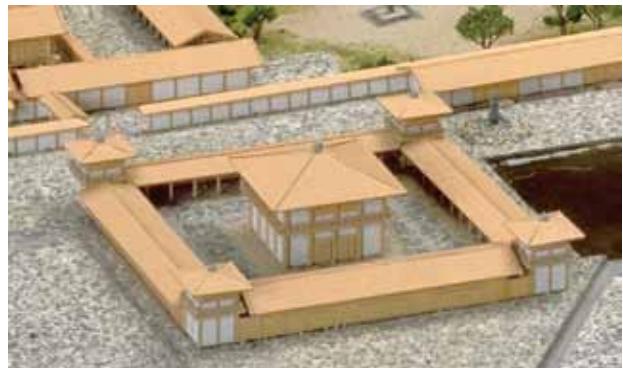
水落遺跡復元模型（南西から、飛鳥資料館展示）

1994年におこなわれた水落遺跡第7次調査では、囲郭建物の南東隅部分を調査し、その部分の柱穴底部に礎盤石があることを確認しました。そのため、囲郭建物は隅部分（2間四方）のみ特殊な構造であり、隅楼のような施設を持つと推定していました（復元模型を飛鳥資料館にて展示中）。

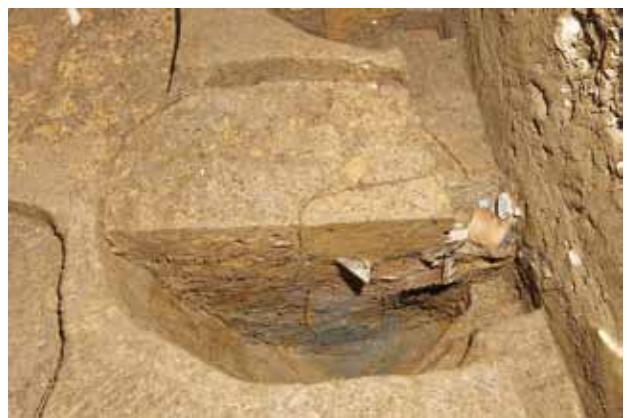
掘立柱塀の解体時に捨てられた土器（南から）

そのうち藤原京の時期には一辺1mを超える大きな柱穴をもつ掘立柱塀が建てられていたことが明らかになりました。調査区のすぐ東側には坊内道路（東一坊坊間路）が通じています。おそらくこの塀は坪内の施設と道路との間を区画していたのでしょう。柱穴の重複関係からは複数回の建て替えをおこなうなど、藤原宮と朱雀大路にほど近いこの地域において、活発な土地利用がおこなわれていたことがわかります。
