## 発掘調査の概要

### 藤原宮東面中門・東面大垣の調査(飛鳥藤原第168-2次)

### 藤原宮朝堂院朝庭の調査(飛鳥藤原第169次)

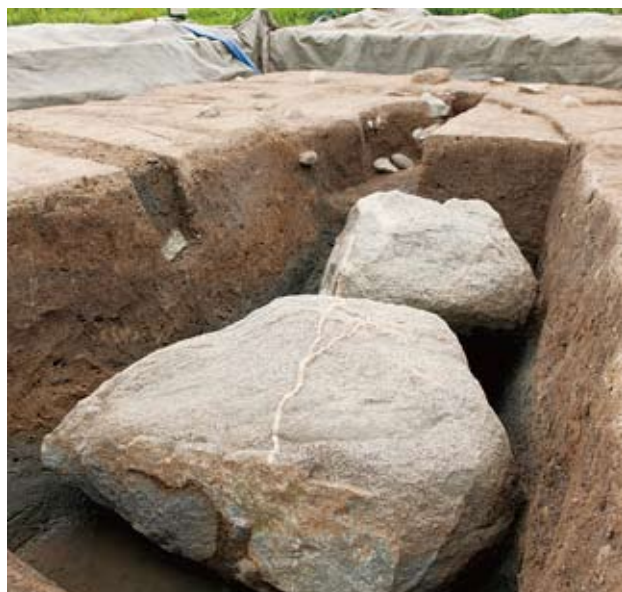
落し込まれた礎石(南から)

更に、2基の礎石据付穴を壊して掘られた土坑を断割調査した結果、中から巨大な礎石が2石みつかりました。藤原宮廃絶後に農地化の妨げとなった礎石を、穴を掘って落し込んだのでしょうか。礎石の大きさは藤原宮中枢部の礎石建物にも引けをとりません。東面中門がそうした建物に匹敵する規模と格式をもっていたことを教えているのでしょうか。

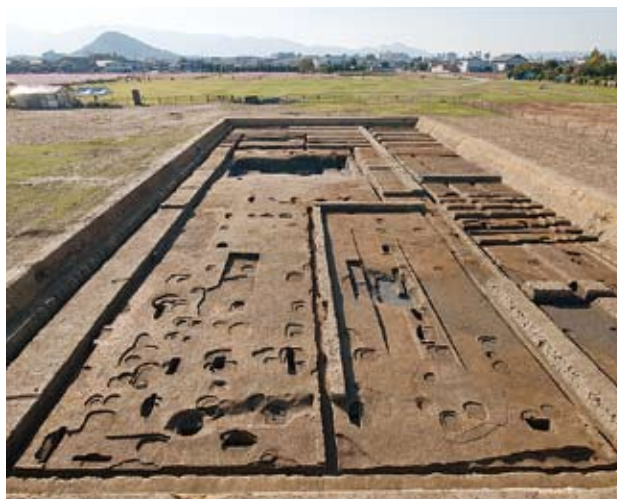
調査区全景(東から)

これまでの調査で、朝庭は径5～10cmの礫を敷き詰めて整備されたことがわかっています。今回の調査区内でも同様に礫敷を検出しましたが、全体的に礫の遺存状況は良くありませんでした。礫敷上では、礫敷と一体的に設けられた南北方向の石詰暗渠を検出しましたが、その他に遺構は確認されませんでした。この点は、今回の調査区の範囲がまさに広場の中央部分であったことを示すものといえます。

これに対して下層調査では、藤原宮の造営に先行して設置された朱雀大路やそれにそって並ぶ柱穴列、造営時の資材運搬に用いられた運河、掘立柱建物などを検出しました。先行朱雀大路や運河は、以前の調査で確認されていたものの延長部分にあたります。これまでに検出された運河の総延長は570m以上となりました。また、掘立柱建物は今回の調査区内で6棟を確認し、少なくとも3時期にわたって建て替えがなされたことがあきらかになりました。藤原宮中枢部にあたる朝庭の下層で多くの遺構を確認したことにより、藤原宮の造営過程をこれまで以上に詳しく復元していく手がかりが得られました。
