発掘調査の概要

藤原宮東面中門・東面大垣の調査(飛鳥藤原第168-2次)

藤原宮朝堂院朝庭の調査(飛鳥藤原第169次)

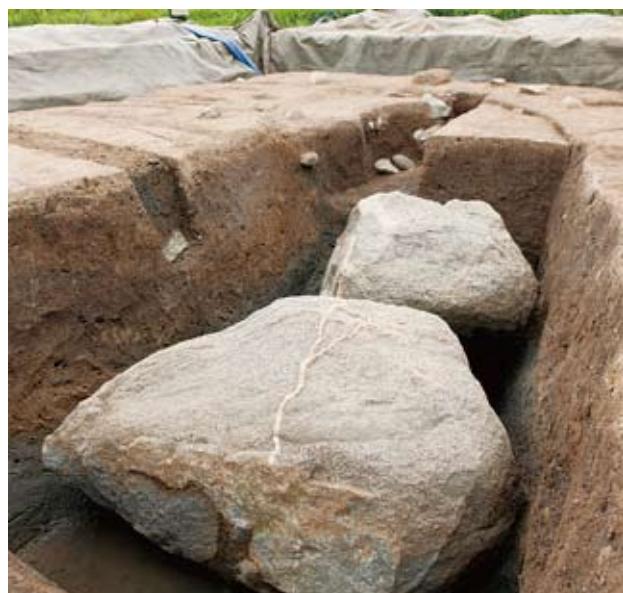
落し込まれた礎石（南から）

更に、2基の礎石据付穴を壊して掘られた土坑を断割調査した結果、中から巨大な礎石が2石みつかりました。藤原宮廃絶後に農地化の妨げとなった礎石を、穴を掘って落し込んだのでしょうか。礎石の大きさは藤原宮中枢部の礎石建物にも引けをとりません。東面中門がこうした建物に匹敵する規模と格式をもっていたことを教えているのでしょうか。

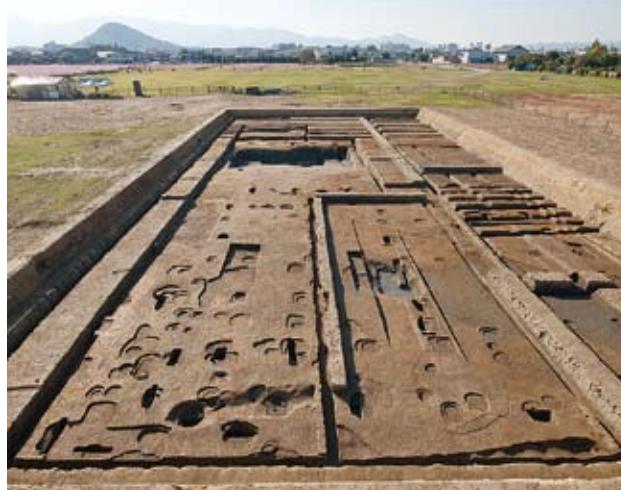
調査区全景（東から）

これまでの調査で、朝庭は径5～10cmの礫を敷き詰めて整備されたことがわかっています。今回の調査区内でも同様に礫敷を検出しましたが、全体的に礫の遺存状況は良くありませんでした。礫敷上では、礫敷と一体的に設けられた南北方向の石詰暗渠を検出ましたが、その他に遺構は確認されませんでした。この点は、今回の調査区の範囲がまさに広場の中央部分であったことを示すものといえます。

これに対して下層調査では、藤原宮の造営に先行して設置された朱雀大路やそれにそって並ぶ柱穴列、造営時の資材運搬に用いられた運河、掘立柱建物などを検出しました。先行朱雀大路や運河は、以前の調査で確認されていたものの延長部分にあたります。これまでに検出された運河の総延長は570m以上となりました。また、掘立柱建物は今回の調査区内で6棟を確認し、少なくとも3時期にわたって建て替えがなされたことがあきらかになりました。藤原宮中枢部にあたる朝庭の下層で多くの遺構を確認したことにより、藤原宮の造営過程をこれまで以上に詳しく復元していく手がかりが得られました。
