### 東大寺法華堂 八角二重須弥壇部材の年輪年代調査

東大寺法華堂では現在八角二重須弥壇（右線画）の解体修理がおこなわれています。これを機に、奈良文化財研究所では須弥壇部材の年輪年代を調査しました。

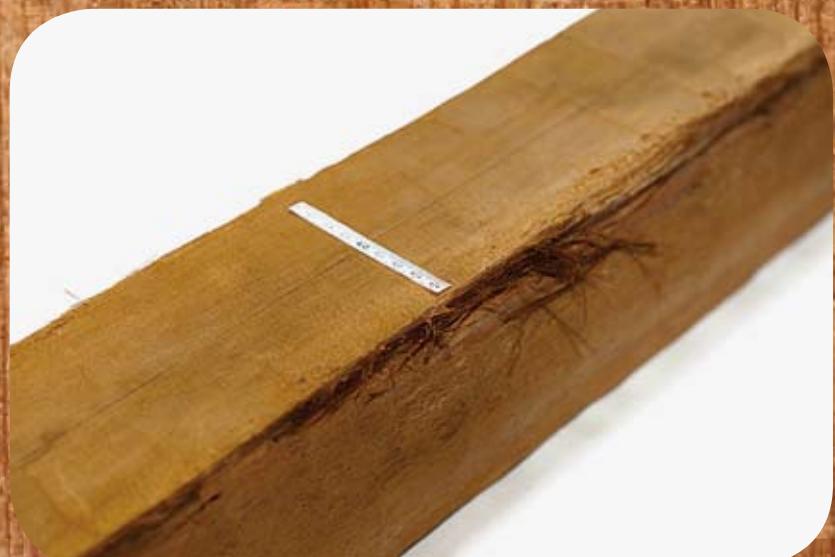
年輪拡大写真（一目盛りは1ミリ）

今回紹介するのは上中棟と呼ばれる上段（線画中の着色部分）を構成する部材の一つです。この材は幅10cmほどで253層の年輪を含み、もっとも狭い年輪幅は髪の毛よりも細い0.06mmとたいへん目のつんだ良材です。そのため計測には苦労をともないましたが、西暦729年の年輪年代が得られました。樹皮が残存することから、この年代は材の伐採年を示します。これまで須弥壇と壇上に立つ不空羈索觀音菩薩像の制作年代は8世紀半ばと考えられてきました。これを20年ほどさかのぼる今回の調査結果は、東大寺の複雑な成立過程を解き明かす新たな鍵となるかもしれません。

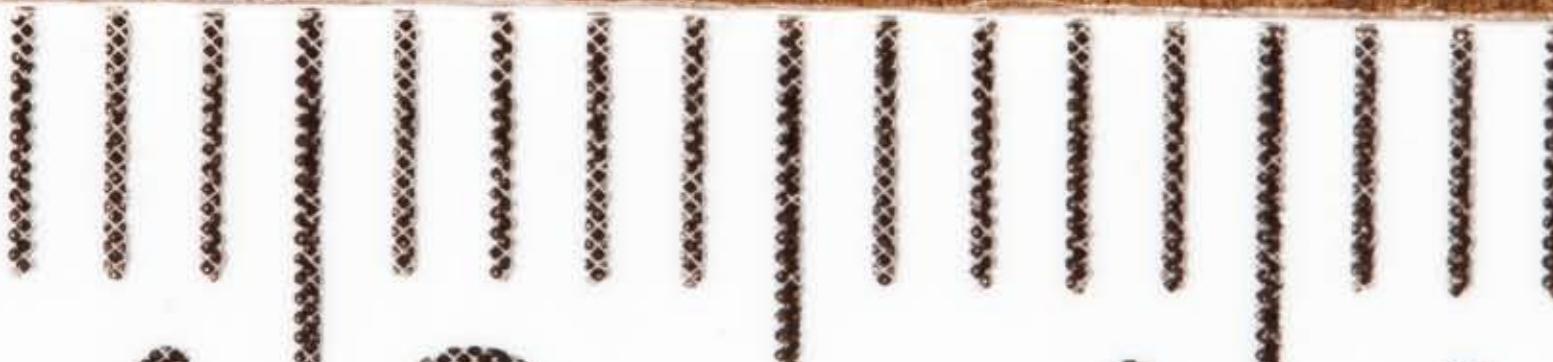
上中棟部材（原寸大）
