## 発掘調査の概要

### 藤原宮朝堂院朝庭の調査(飛鳥藤原第174次)

### 檜隈寺の調査(飛鳥藤原第176次)

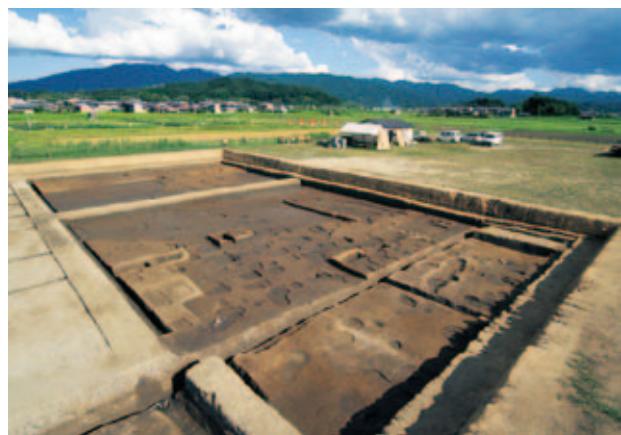
下層遺構の検出状況(北西から)

第二次整地土を段階的に掘り下げていくと、掘立柱建物、柱列、溝、土坑等が検出されました。掘立柱建物は調査区の西南部分に集中し、昨年の第169次調査で検出した建物と近接しています。調査区の東南部分は建物が希薄で南北方向の柱列が数条みつかりました。そのほか、直径が2.6m、深さも1mをこえる大きな土坑があり、中からは朝堂等に使用された軒瓦が出土しました。

これらの遺構のほとんどは第二次整地土にともなうもので、藤原宮造営期の遺構と考えられます。

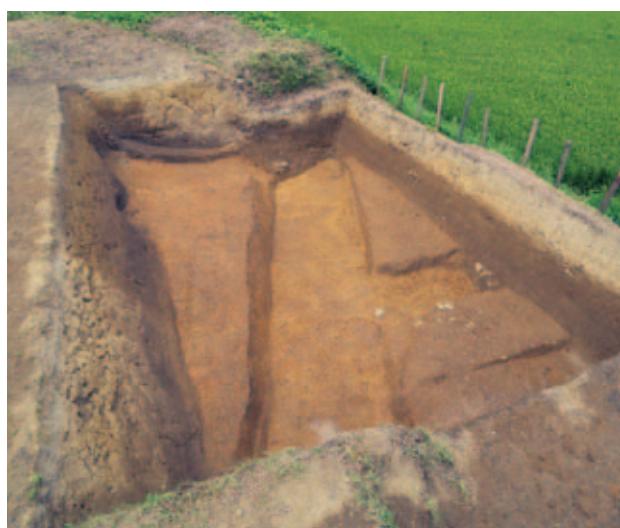
素掘溝(南東から)

素掘溝は今回の調査でも検出され、南から北へ流れています。素掘溝は、幅2.0m前後、深さ85cm以上という立派な規模であることが確認できました。水が流れた痕跡はあきらかではありませんが、増水時に水を丘陵裾側へ流すとみられる枝状に分かれる溝も確認できました。

素掘溝から出土した遺物には、6世紀末頃の土器に加えて、瓦片もありました。瓦片の多くには格子叩きと呼ばれる痕跡が確認でき、飛鳥で出土する瓦の中でも古い特徴を示しています。史跡に指定され、現地で見ることができる檜隈寺の遺構は、7世紀末頃の築造とされているので、この瓦片と素掘溝は、その前身になるとかねてより指摘されている寺院に関係しそうです。
