発掘調査の概要

藤原京左京二条三坊・三条三坊の調査(飛鳥藤原第173-1次)

藤原宮朝堂院朝庭の調査(飛鳥藤原第174次)

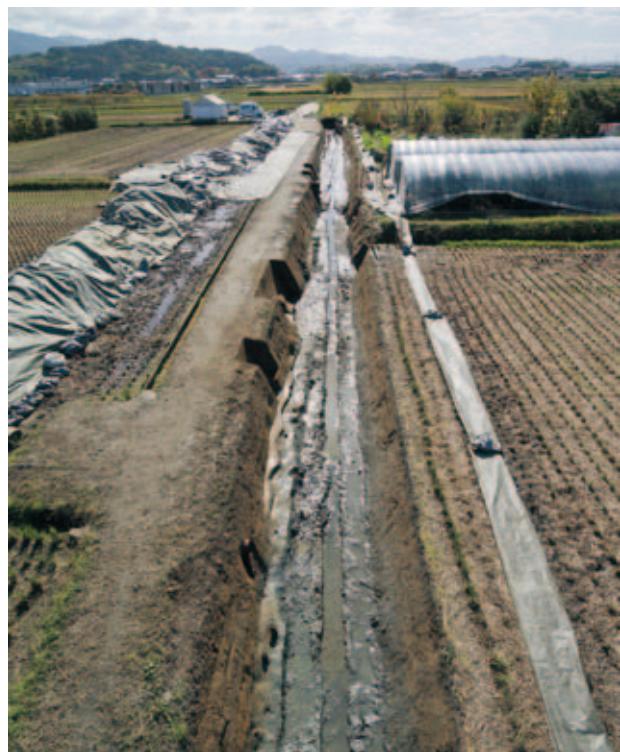
調査区全景(北から)

本調査は水路改修の事前調査で、調査区は南北118mにわたり、東二坊大路と二条大路の推定位置にあたります。現代の水路による攪乱^{かくらん}が著しかったものの、南北溝1条、土坑4基を確認しました。

今回見つかった南北溝は、埋土から古代の遺物が出土していることから、東二坊大路東側溝の可能性があります。東西道路である二条大路については、北側溝推定位置は現代の水路で攪乱を受けています。南側溝推定位置では、調査区西壁で観察が可能でしたが、東西溝は確認できませんでした。このことから、二条大路南側溝は、東二坊大路を横断しない可能性が高いといえます。

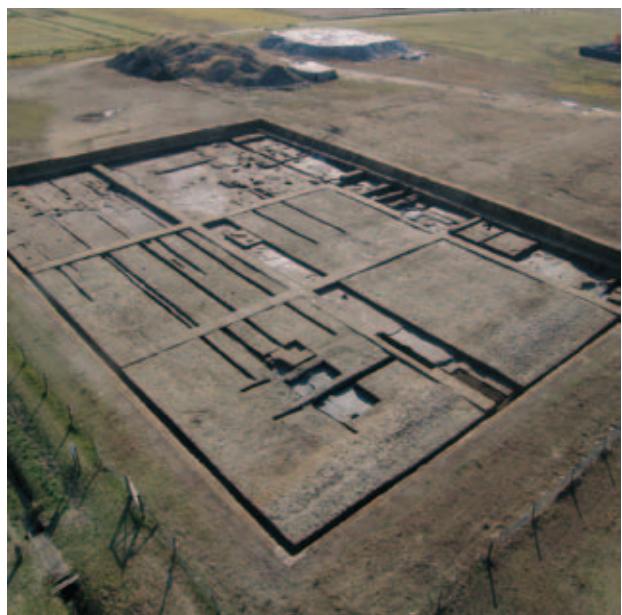
調査区全景(北東から)

大規模な整地と建物群 2012年4月から6月にかけての調査では、調査区のほぼ全域で、藤原宮期の礫敷^{れきじき}を検出しました。7月以降、調査区の南3分の1の範囲で礫敷を除去し、上層の整地層である第二次整地土を段階的に掘り下げたところ、掘立柱建物、柱列、溝、穴等を検出しました。掘立柱建物は調査区の西南部分で多く見つかり、昨年の第169次調査で検出した建物と近接しています。これらの建物群は、重複関係から建て替えがあったことがわかります。いずれも藤原宮の造営にかかる仮設の建物群であったのでしょうか。

沼状遺構と木屑だまり 調査区の北辺付近では、これまでの発掘調査で確認してきている沼状遺構の範囲を探るべく、9月以降に断割調査をおこないました。その結果、沼状遺構は調査区の北辺付近に南端があり、これより北側に広がっていることがわかりました。また、調査区東北部では、礫敷面が楕円形に落ち込んでいる部分を確認し、その落ち込みの断割調査をおこなったところ、下層に多量の木屑が堆積していることが判明しました。木屑は整理箱で180箱におよび、宮造営時の木材加工で生じたものとみられます。今後は木屑の分析等を通じ、宮造営過程の実態解明に役立てたいと思います。
