## 発掘調査の概要

### 藤原京左京二条三坊・三条三坊の調査（飛鳥藤原第173-1次）

### 藤原宮朝堂院朝庭の調査（飛鳥藤原第174次）

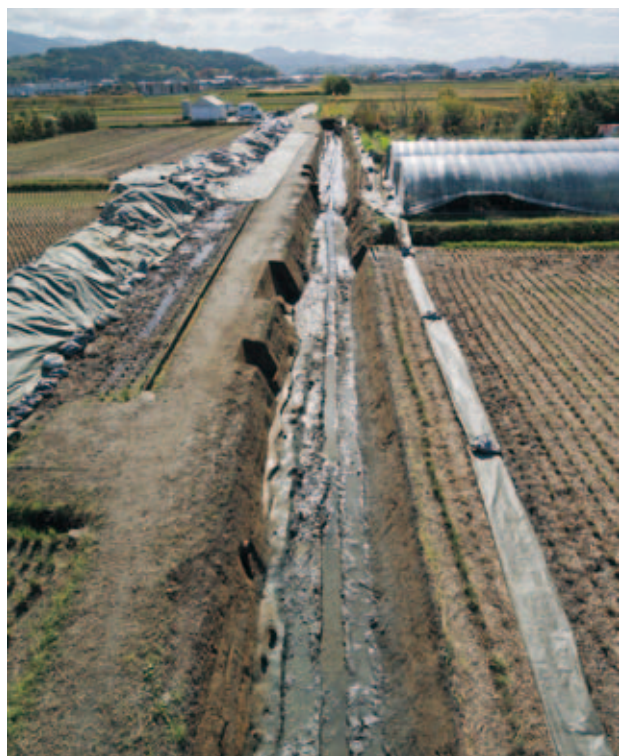
調査区全景（北から）

本調査は水路改修の事前調査で、調査区は南北118mにわたり、東二坊大路と二条大路の推定位置にあたります。現代の水路による攪乱かくらんが著しかったものの、南北溝1条、土坑4基を確認しました。

今回見つけた南北溝は、埋土から古代の遺物が出土していることから、東二坊大路東側溝の可能性がありま。東西道路である二条大路については、北側溝推定位置は現代の水路で攪乱を受けていました。南側溝推定位置では、調査区西壁で観察が可能でしたが、東西溝は確認できませんでした。このことから、二条大路南側溝は、東二坊大路を横断しない可能性が高いといえます。

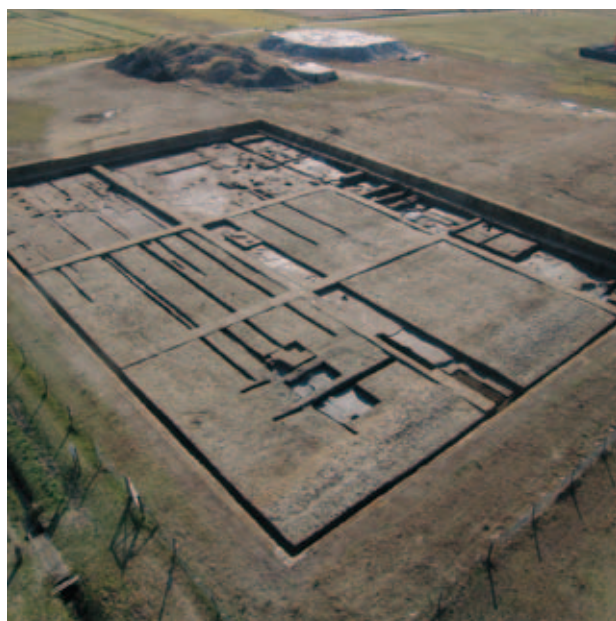
調査区全景（北東から）

**大規模な整地と建物群** 2012年4月から6月にかけての調査では、調査区のほぼ全域で、藤原宮期の礫敷れきじきを検出しました。7月以降、調査区の南3分の1の範囲で礫敷を除去し、上層の整地層である第二次整地土を段階的に掘り下げたところ、掘立柱建物、柱列、溝、穴等を検出しました。掘立柱建物は調査区の西南部分で多く見つかり、昨年の第169次調査で検出した建物と近接しています。これらの建物群は、重複関係から建て替えがあったことがわかります。いずれも藤原宮の造営にかかわる仮設の建物群であったでしょう。

**沼状遺構と木屑だまり** 調査区の北辺付近では、これまでの発掘調査で確認してきている沼状遺構の範囲を探るべく、9月以降に断割調査たちわりをおこないました。その結果、沼状遺構は調査区の北辺付近に南端があり、これより北側に広がっていることがわかりました。また、調査区東北部では、礫敷面が楕円形に落ち込んでいる部分を確認し、その落ち込みの断割調査をおこなったところ、下層に多量の木屑が堆積していることが判明しました。木屑は整理箱で180箱におよび、宮造営時の木材加工で生じたものとみられます。今後は木屑の分析等を通じ、宮造営過程の実態解明に役立てたいと思います。
