### 興福寺西室・北円堂の調査(平城第540次)

興福寺では、境内整備にともなって1998年から発掘調査を進めています。今回は、西僧房「西室」の大房とそれに並列する小子房の北端部の調査、および北円堂周囲の調査をおこないました。ここでは紙幅の都合から西室の調査について述べます。

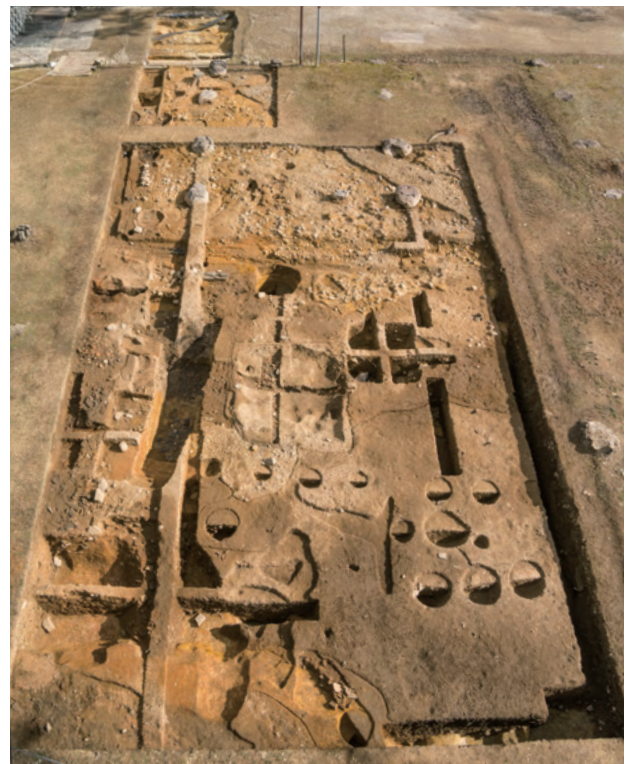
西室北端部全景(西から 奥に大房の礎石がみえる)

1期は、西室大房と掘立柱建物が併存していた時期です。大房では、南半部と同様に現存するほとんどの礎石が、創建時の位置を保っていることを確認しました。礎石は、後世に据えかえられた1石のみが花崗岩であるほかは、すべて安山岩の自然石です。大房の建物規模は、南半部の調査をあわせると、南北62.7m、東西約11.8m、桁行10間、梁行4間に復元できます。また、北面の基壇外装(地覆石や羽目石)を確認しました。基壇外装の石材は、すべて奈良と大阪の境にある二上山で産出する凝灰岩です。地覆石は、北端の礎石から1.8m(6尺)の位置に据えられています。基壇の南北規模は66.5m(約225尺)と確定しました。基壇西辺が数条の南北溝によって後世に改変されており、東西規模は確定できませんでした。このほか、大房の西側に並列する掘立柱建物も確認できました。調査区内では、後世の遺構により、東側の柱筋しか残っていませんでしたが、南半部の状況を加味すると、掘立柱建物の規模は、桁行10間、梁行2間と推定で
