発掘調査の概要

藤原宮大極殿院の調査（飛鳥藤原第186次）

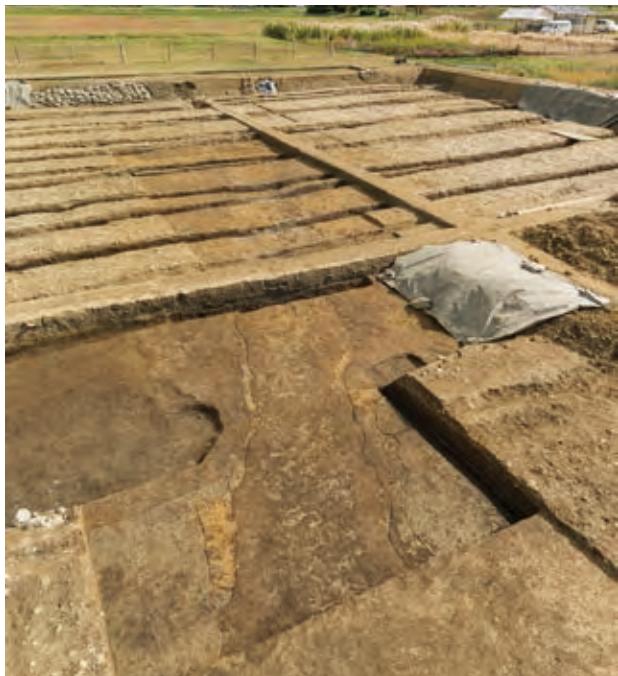
運河に向かって流れる溝（北西から、2014年度調査区）

2014年度の調査では、この南北溝が大極殿院内庭を北流する状況を確認しましたが、新たにこの南北溝から北西方向に分岐する溝を検出しました。運河に起因する排水は、大極殿院南門を迂回したのち、再び元の運河の本流に向かって流れている可能性が浮上しましたが、詳細については、2015年度へと持ち越しとなりました。2015年度の調査区の南半が、2014年度の調査区と重複している点は、このためです。
