## 発掘調査の概要

### 藤原宮大極殿院の調査(飛鳥藤原第186次)

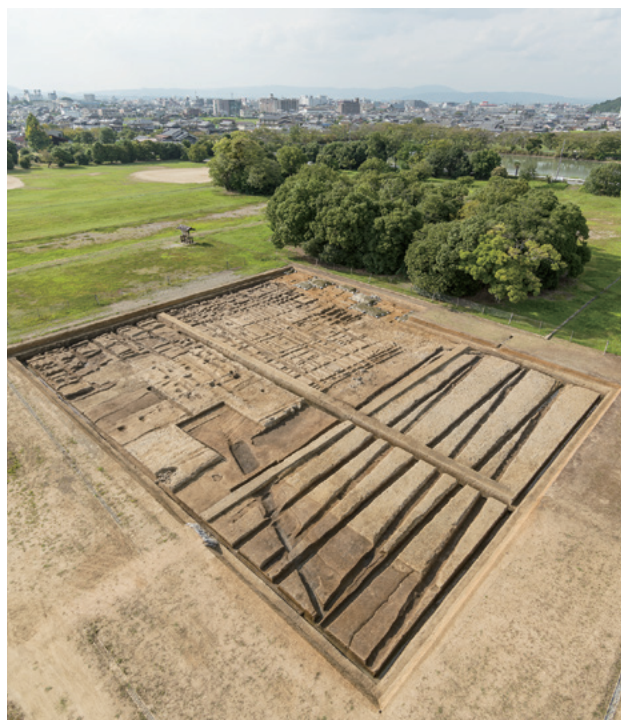
発掘調査区全景(南東から、右奥の森が大極殿基壇)

今回の調査地は、大極殿院内庭の中央部南側、大極殿の前面にあたります。これまでの調査で、大極殿院内庭も朝堂院朝庭と同じく礫を敷いて整備されていることがわかっており、また、その下層には藤原宮の造営に関わる遺構、上層には藤原宮廃絶後の遺構が存在することが知られています。

礫敷広場は、拳大の礫を整地土の上に敷いたもので、今回の調査区では概ね標高71.2m前後で検出されていますが、北東側がやや低いことがわかりました。

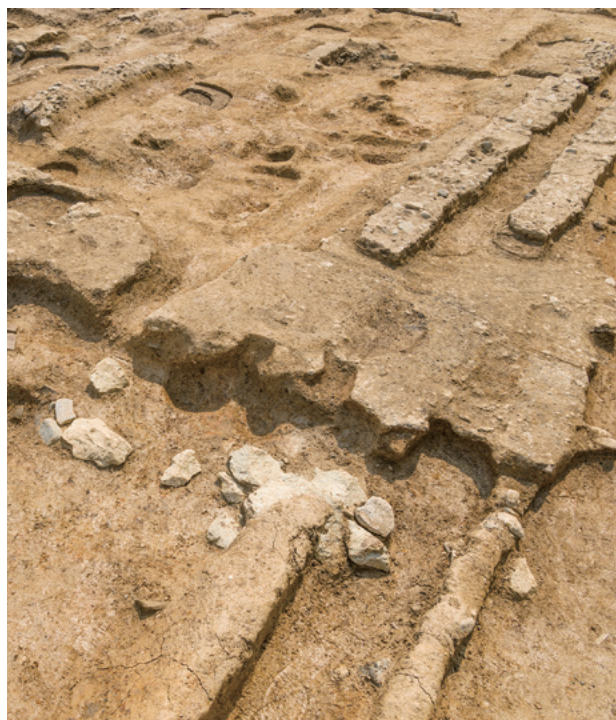
大極殿南面東階段と竜山石の残片(北東から)

大極殿南面階段では、中央階段と東階段の痕跡を確認しました。凝灰岩切石の底部がみつき、その幅は1.1mあります。階段の東西幅は中央階段で

5.2m、階段の出にあたる南北の長さはいずれも3m以上あります。階段の凝灰岩はいずれも二上山産出のものです。階段の周囲からは兵庫県加古川西岸産出の溶結凝灰岩(竜山石)<sup>ようけつきょうかいがん</sup>も出土しており、基壇の外装石として両者を組み合わせて使用していたものと考えられます。
