### 東大寺東塔院跡の調査

奈良文化財研究所では、東大寺が主体となり結成された史跡東大寺旧境内発掘調査団に、奈良県立橿原考古学研究所とともに参加しています。そして、昨年度から東塔院跡の発掘調査を開始し、2016年度もひきつづき当該地の調査にあたりました。調査期間は7月19日～12月15日、調査面積は合計821㎡です。

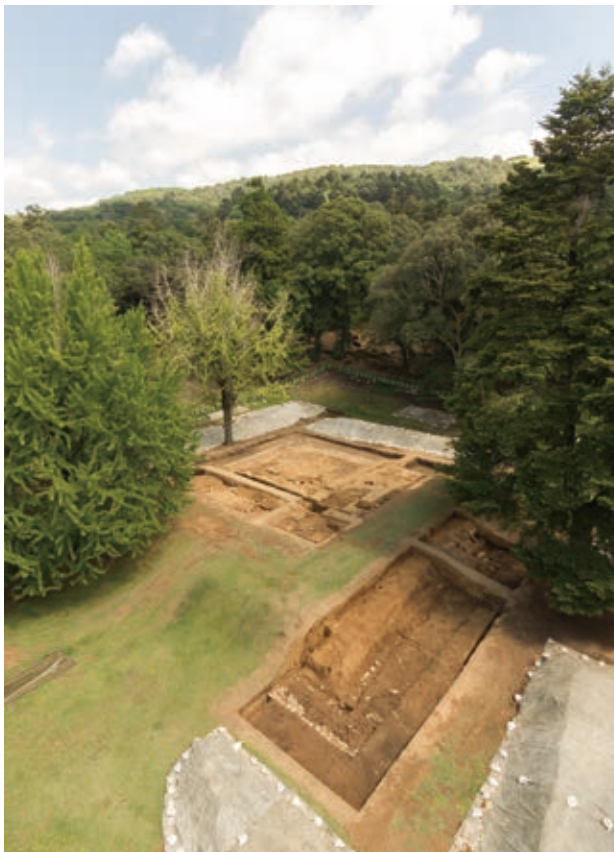
塔基壇調査区の全景（南西から）

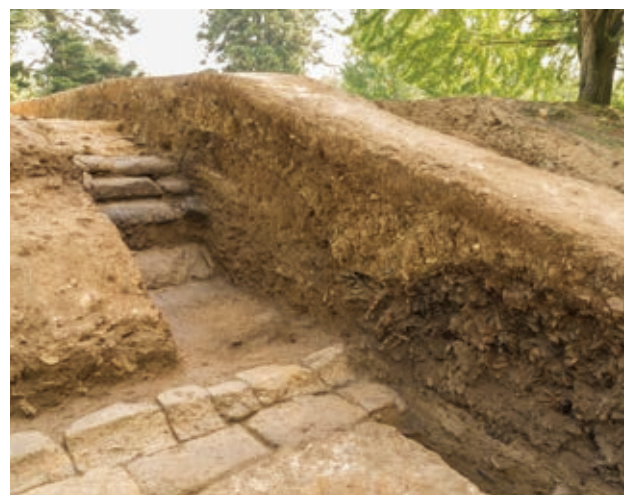
驚かされたのは、奈良時代創建塔の遺構の残りの良さです。南面階段部分では、再建塔の盛土の上に、創建塔の基壇外装の一部が顔を覗かせていました。さらに北面階段部分では、創建塔の階段の踏石が再建塔基壇の盛土の中にそのままの状態に残っていました。鎌倉時代の再建時に一回り大きく造り直された基壇が、奈良時代創建塔の基壇をすっぽりと包み込み、護ってくれていたのです。そう、まるでタイムカプセルのように。

よく見ると、その踏石は表面が黒く焦げ付いています。焼き討ちによる火災の痕跡です。燃え上がり、崩れ落ちてゆく巨塔——東塔を焼き尽くした紅蓮の炎が、眼前に迫り来るようです。

創建塔の北面階段の踏石（北東から）
