### 朱雀大路・二条大路の調査(平城第576・578次)

2016年度の秋から冬にかけて、都城発掘調査部(平城地区)では、昨年度から引き続き国土交通省が進めている史跡朱雀大路等の整備にともなう発掘調査をおこないました。

今回の調査区は、左京一坊域の二条大路(平城第576次)、および右京一坊域の二条大路と朱雀大路との交差点(平城第578次)の2ヵ所です。

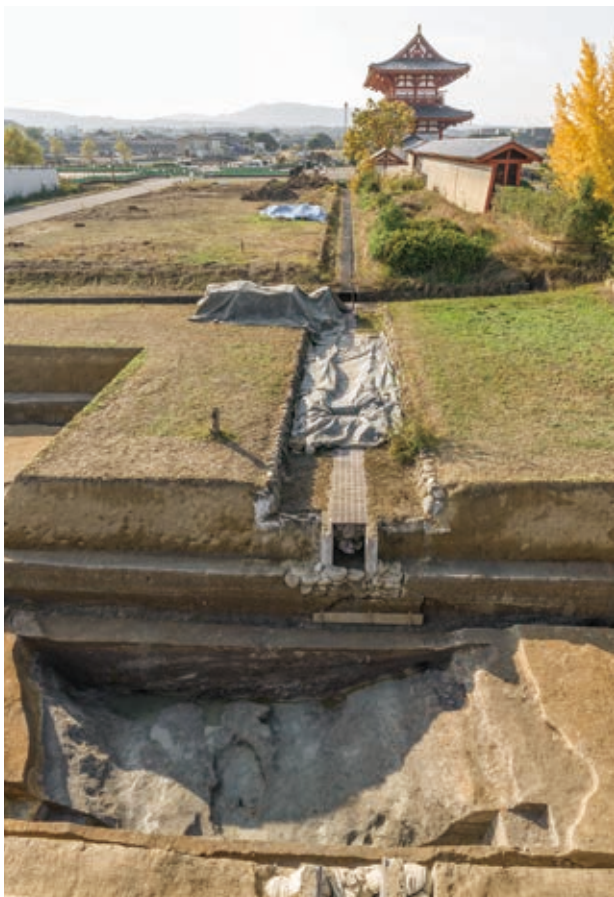
二条大路北側溝(東から)

第576次の調査目的は、平城第566次西区(右京一坊域)で検出された二条大路を横断する南北溝が、対称地である左京一坊域にあるかを確認することでした。本調査の成果としては、二条大路を横断する南北溝はみつからず、第566次西区で検出された南北溝は左京と右京とで左右対称に配置されていないことがわかりました。また、本調査区のすぐ西側では、宮内の基幹排水路(SD1175)が南面大垣を貫いており、二条大路北側溝に流れ込んでいたと考えられています。そのため、今回の調査で検出した二条大路北側溝の溝幅は西側で7.5mと通常の側溝幅に比べて広く、合流部付近はその水量によって大きくえぐられていたと推定できます。

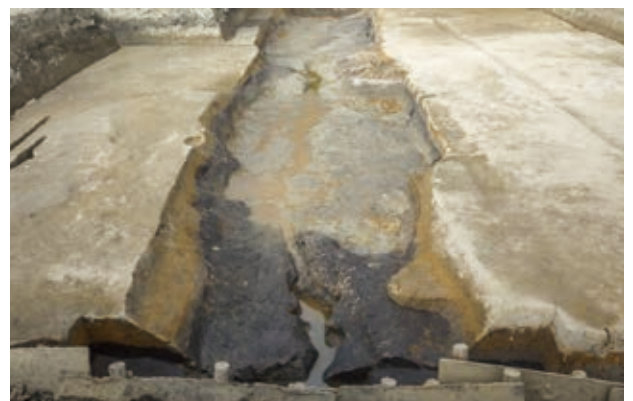
朱雀大路西側溝(南から)

う主要道路の交差点をあきらかにすることでした。これまでの調査(平城第143次・566次等)で、朱雀大路の両側溝は二条大路を横断すると推定されていましたが、今回の調査で、朱雀大路西側溝が二条大路を横断することが確認できました。朱雀大路西側溝の幅は2.8~3.6mと、場所により差がありますが、深さはおよそ0.5~0.7mほどです。大路の交差点にこれだけの大規模な溝が通っていて、当時の人々は困らなかったのでしょうか。

そこで、朱雀大路西側溝に橋が架けられていたかどうか調査の焦点となりました。結果として、橋脚とみられる遺構や橋の木材などは今回の調査ではみつかりませんでした。しかし、朱雀大路西側溝の東岸で興味深い発見がありました。それは、東岸は直線ではなく凹凸がある、ということです。溝の中にはほぼ等間隔に3ヵ所張り出している部分があります。これらの張出は、二条大路の中軸上とその両側に約9m(25大尺)の間隔でみつかっています。また、東岸には杭を0.4~0.6m間隔に打ち込み、その間に細い枝を沿わせたしがらみ護岸がみつかっていますが、これらは突出部分を避けて施されています。さらに、中央張出と北張出の間には、しがらみ護岸の裏側に長い木材が埋め込まれており、これらの木材も突出部分を避けて設置されています。以上のことから、これらの張出は溝が掘削された当初に意図的に掘り残された部分であると考えられます。
