発掘調査の概要

藤原宮大極殿院東北隅部の調査(飛鳥藤原第195次)

大官大寺南方の調査(飛鳥藤原第196次)

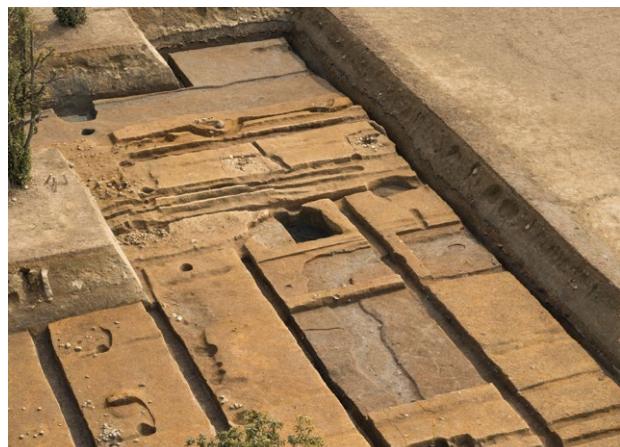
礎石据付痕跡とL字溝(北西から)

調査の大きな目的は、東面回廊北半部と北面回廊の構造が複廊であるかどうかの解明でした。東面回廊では、礎石の据付痕跡を6ヵ所確認しました。東西に等間隔にならぶ3基の据付痕跡を確認したことから、東面回廊は複廊であったと考えられます。桁行の柱間寸法は、北端部が約3.8m(13尺)、その南は約4.1m(14尺)、梁行は約2.9m(10尺)となります。回廊基壇は版築で丁寧に積土をおこない、造成していることがわかりました。

北面回廊では礎石の据付痕跡を11ヵ所確認しました。北側の遺存状況は良くなく、北側柱筋は根石由来と考えられる小礫の広がりを確認するのみでした。ただ、小礫の広がりは北側柱推定位置でみられることから、複廊であった可能性は高いといえます。柱間寸法は、桁行約4.1m(14尺)、梁行約2.9m(10尺)に復原できます。

また、東面・北面回廊沿いにL字状に溝が掘られていることがわかりました。この溝は回廊造営時につくられ、造営時の雨水処理のため、回廊基壇の高まりと一体的に掘削されたとみられます。回廊造営に関わる重要な知見を得ることができました。

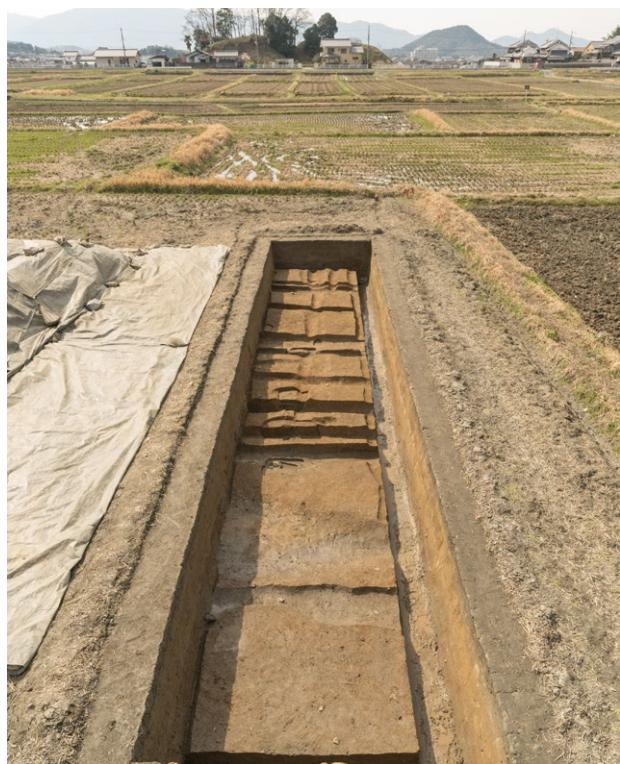
試掘調査区全景(東から)

残念ながら道路側溝は検出されませんでしたが、掘立柱建物1棟と掘立柱塀1条等を確認しました。また、調査区の東部では、流路の西岸とみられる、東に向かって下がる旧地形を確認しました。埋立土の中には7世紀後半の土器片が含まれており、その頃にこの旧地形を埋め立てて平坦な地形へと改変していったものと考えられます。
