## 平城宮東区朝堂院の調査 (平城第602次)

東区朝堂院の東門は、1989年に部分的な調査をおこない(第203次)、基壇の南北規模が明らかになりました。今回の調査では、基壇の東西規模に加えて、東門の南北に取り付くと想定される築地塀の遺構、さらには奈良時代前半の東門周辺の様相を明らかにすることを目的として、調査区を設定しました。調査面積は東西約14m、南北40mの約560㎡で、2018年10月1日に開始し、2019年1月21日に調査を終了しました。

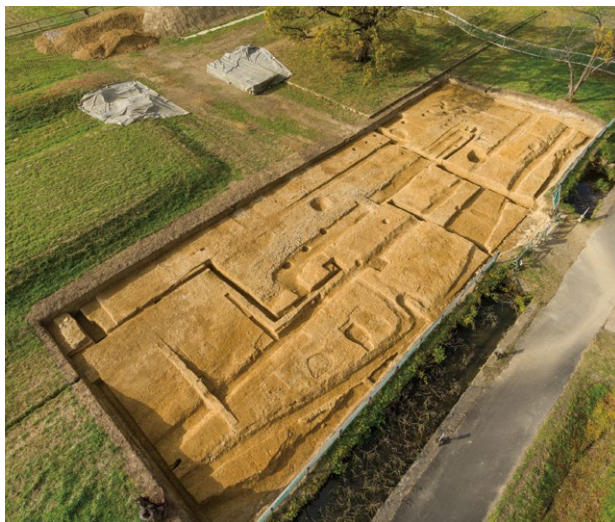
調査区全景(奈良時代後半の遺構面、南東から)

今回の調査では、奈良時代後半の東門基壇、築地塀、雨落溝等を検出し、大きく2つの成果をあげることができました。

ひとつめは、奈良時代後半の東門基壇の東西幅が明らかになったことです。基壇東端は水路によって壊されていましたが、築地塀や雨落溝の遺構を検出したことから、東区朝堂院東側の区画の位置が確定しました。東門基壇も現存する部分から、この区画の位置までの距離を反転させることで、当初の東西幅が約10mと推定できました。つまり奈良時代後半の

東門の上部構造は礎石建ちで、基壇規模から桁行5間、梁行2間と想定されます。基壇上面は後世に大きく削平され、礎石や根石の据付掘方等が残っていませんでしたが、周囲の雨落溝から多量の瓦が出土したことから、瓦葺であったとみられます。築地塀も同様に、雨落溝から多量の瓦が出土し、瓦葺であったことが推定されます。
