## 発掘調査の概要

### 藤原宮大極殿院東面回廊の調査（飛鳥藤原第200次調査）

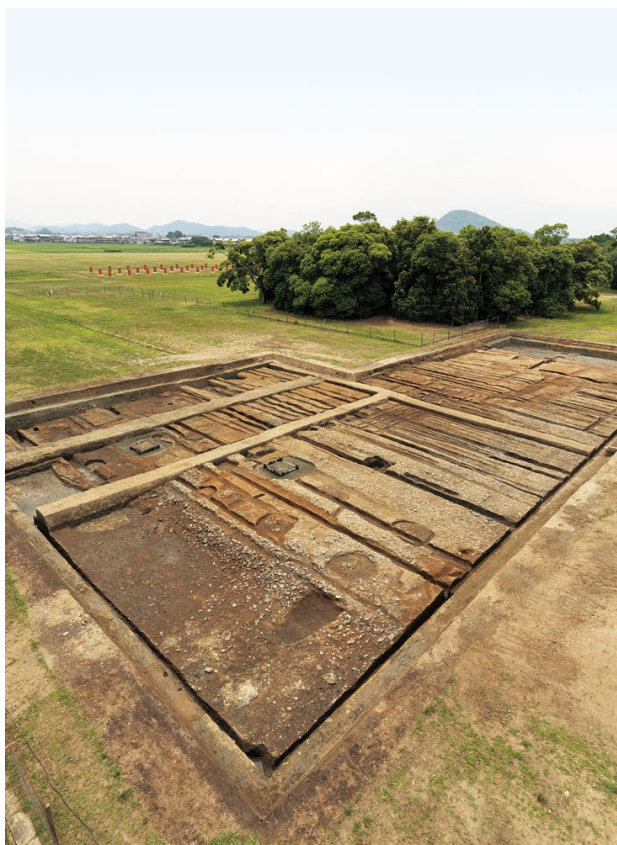
調査区全景（北東から）

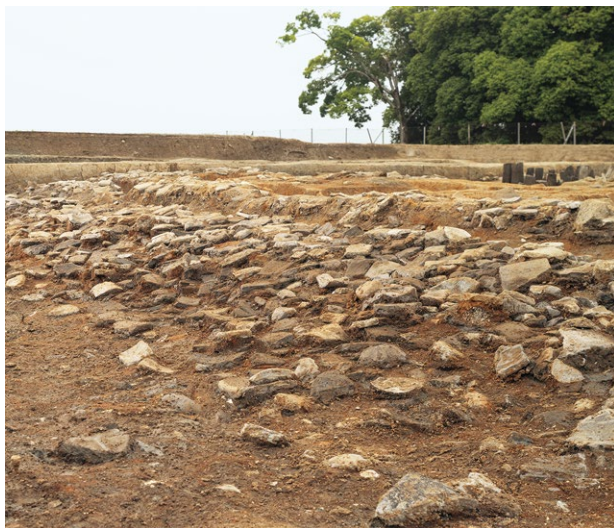
調査は春から実施し、現在は、史跡整備にともなう盛土や、都が移った後に営まれた水田の床土を取り除いたところです。その過程で古文化研究所の調査区を確認しました。合計4基、2列分の根石が検出されており、その他にも根石を探したと思われる掘り込みが複数確認されました。また、床土の下には大量の瓦が堆積していました。東面回廊の基壇裾付近に特に集中することから、回廊に使用されていた瓦が投棄され、堆積したものと考えられます。現在は、藤原宮期の遺構の本格的な検出作業を進めており、徐々に回廊や基壇の様相があきらかになりつつあります。

東面回廊周辺に堆積する大量の瓦（北東から）
