西トップ遺跡中央祠堂の現状

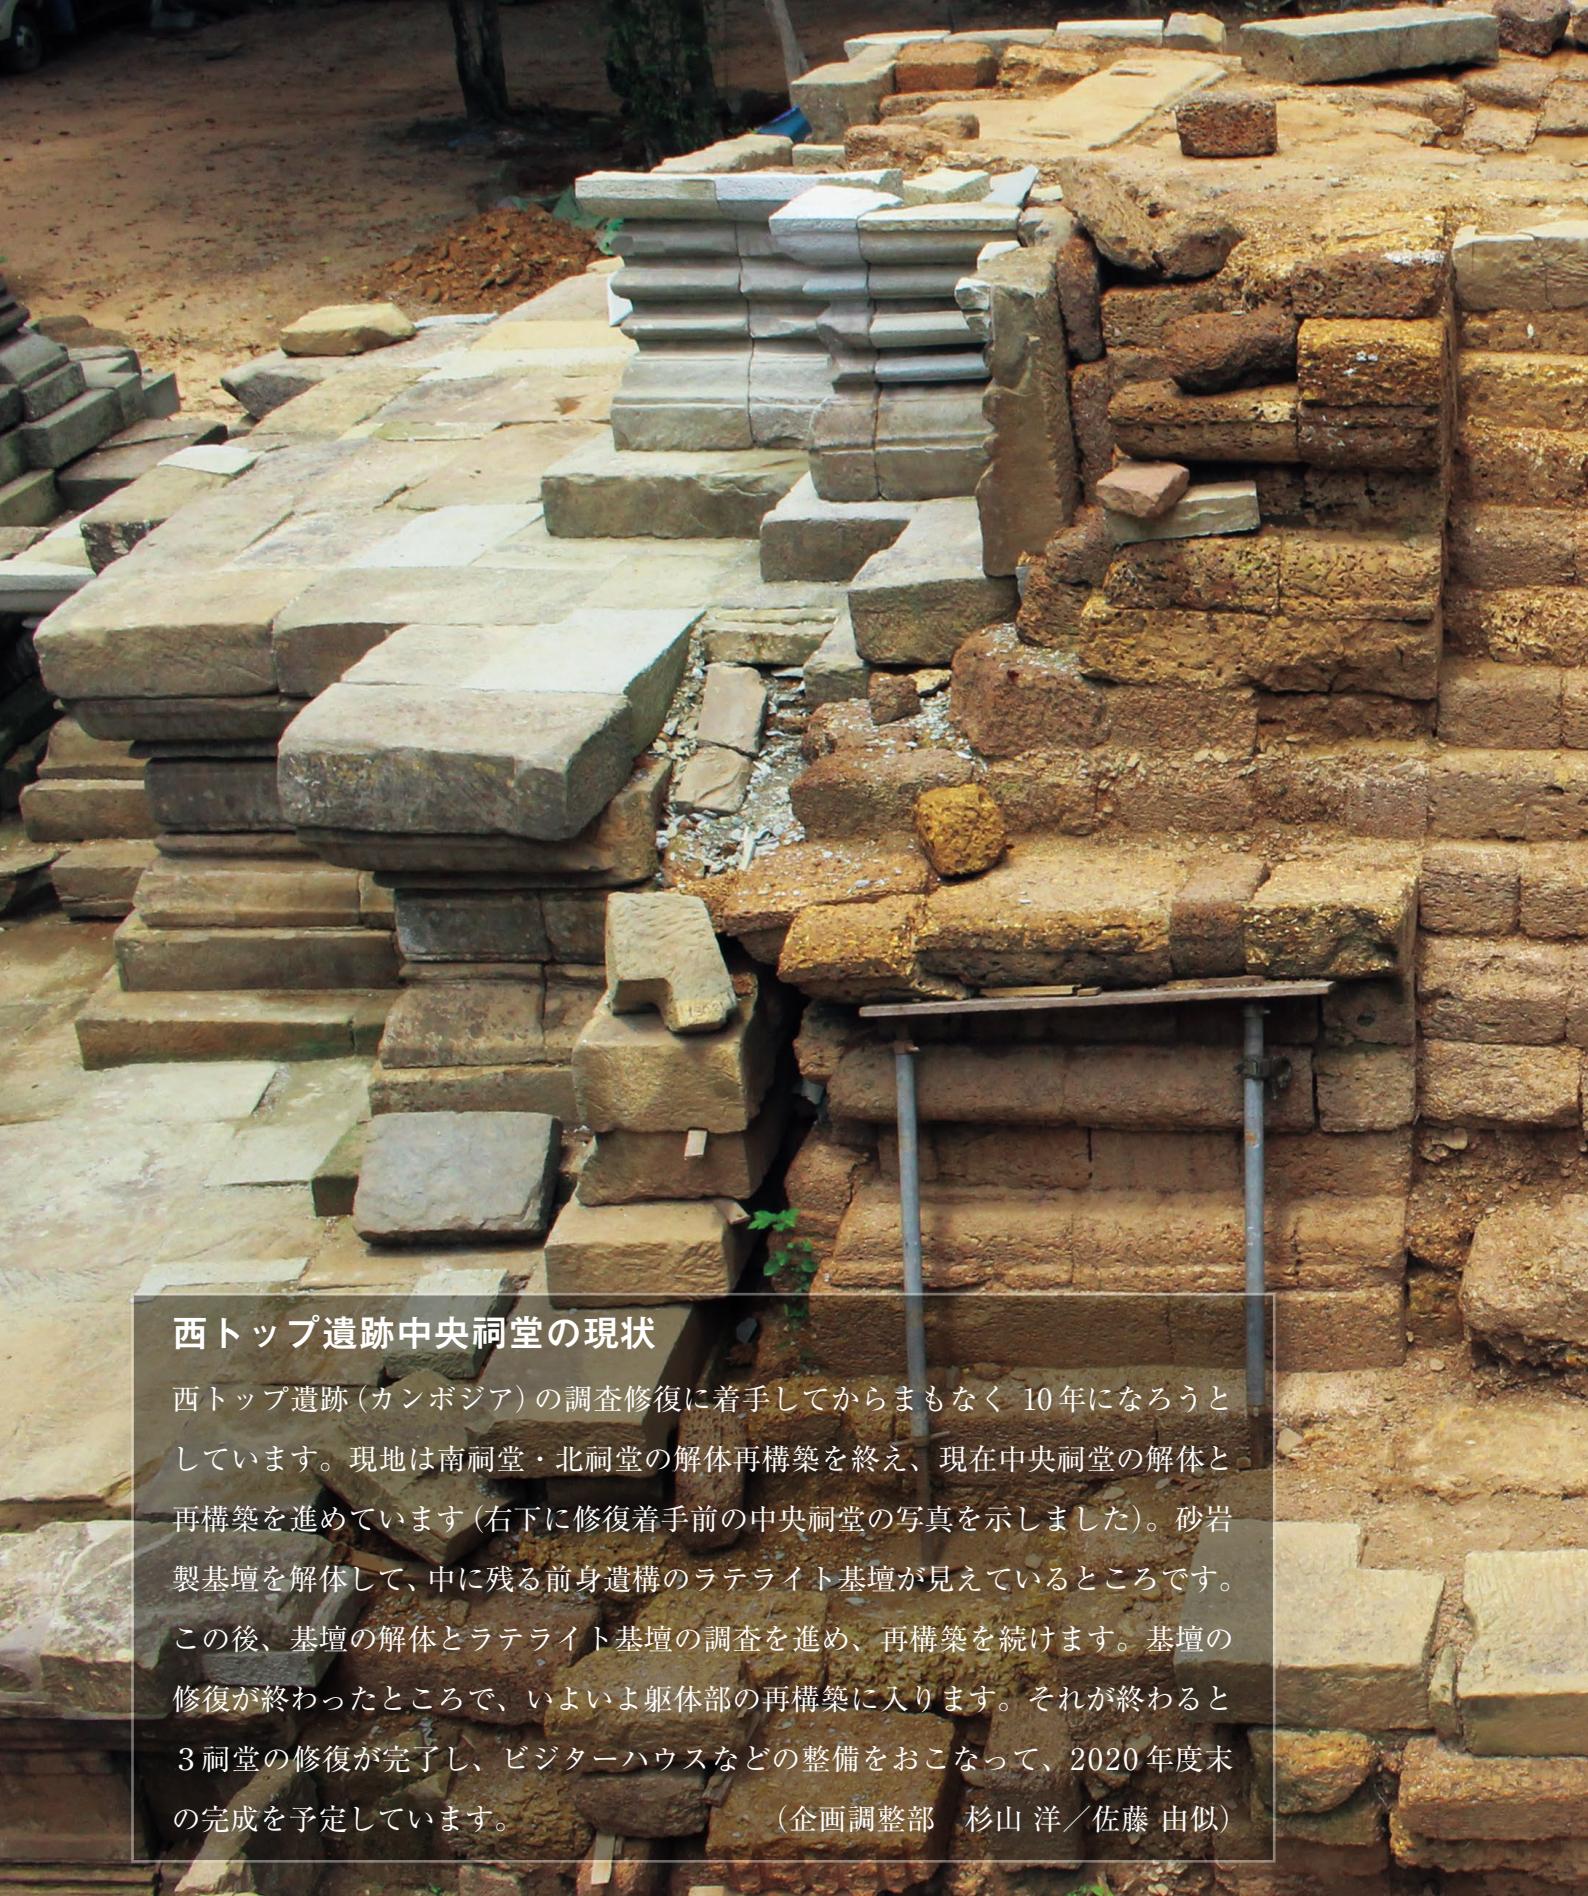
西トップ遺跡（カンボジア）の調査修復に着手してからまもなく 10 年になろうとしています。現地は南祠堂・北祠堂の解体再構築を終え、現在中央祠堂の解体と再構築を進めています（右下に修復着手前の中央祠堂の写真を示しました）。砂岩製基壇を解体して、中に残る前身遺構のラテライト基壇が見えているところです。この後、基壇の解体とラテライト基壇の調査を進め、再構築を続けます。基壇の修復が終わったところで、いよいよ軀体部の再構築に入ります。それが終わると 3 祠堂の修復が完了し、ビジターハウスなどの整備をおこなって、2020 年度末の完成を予定しています。

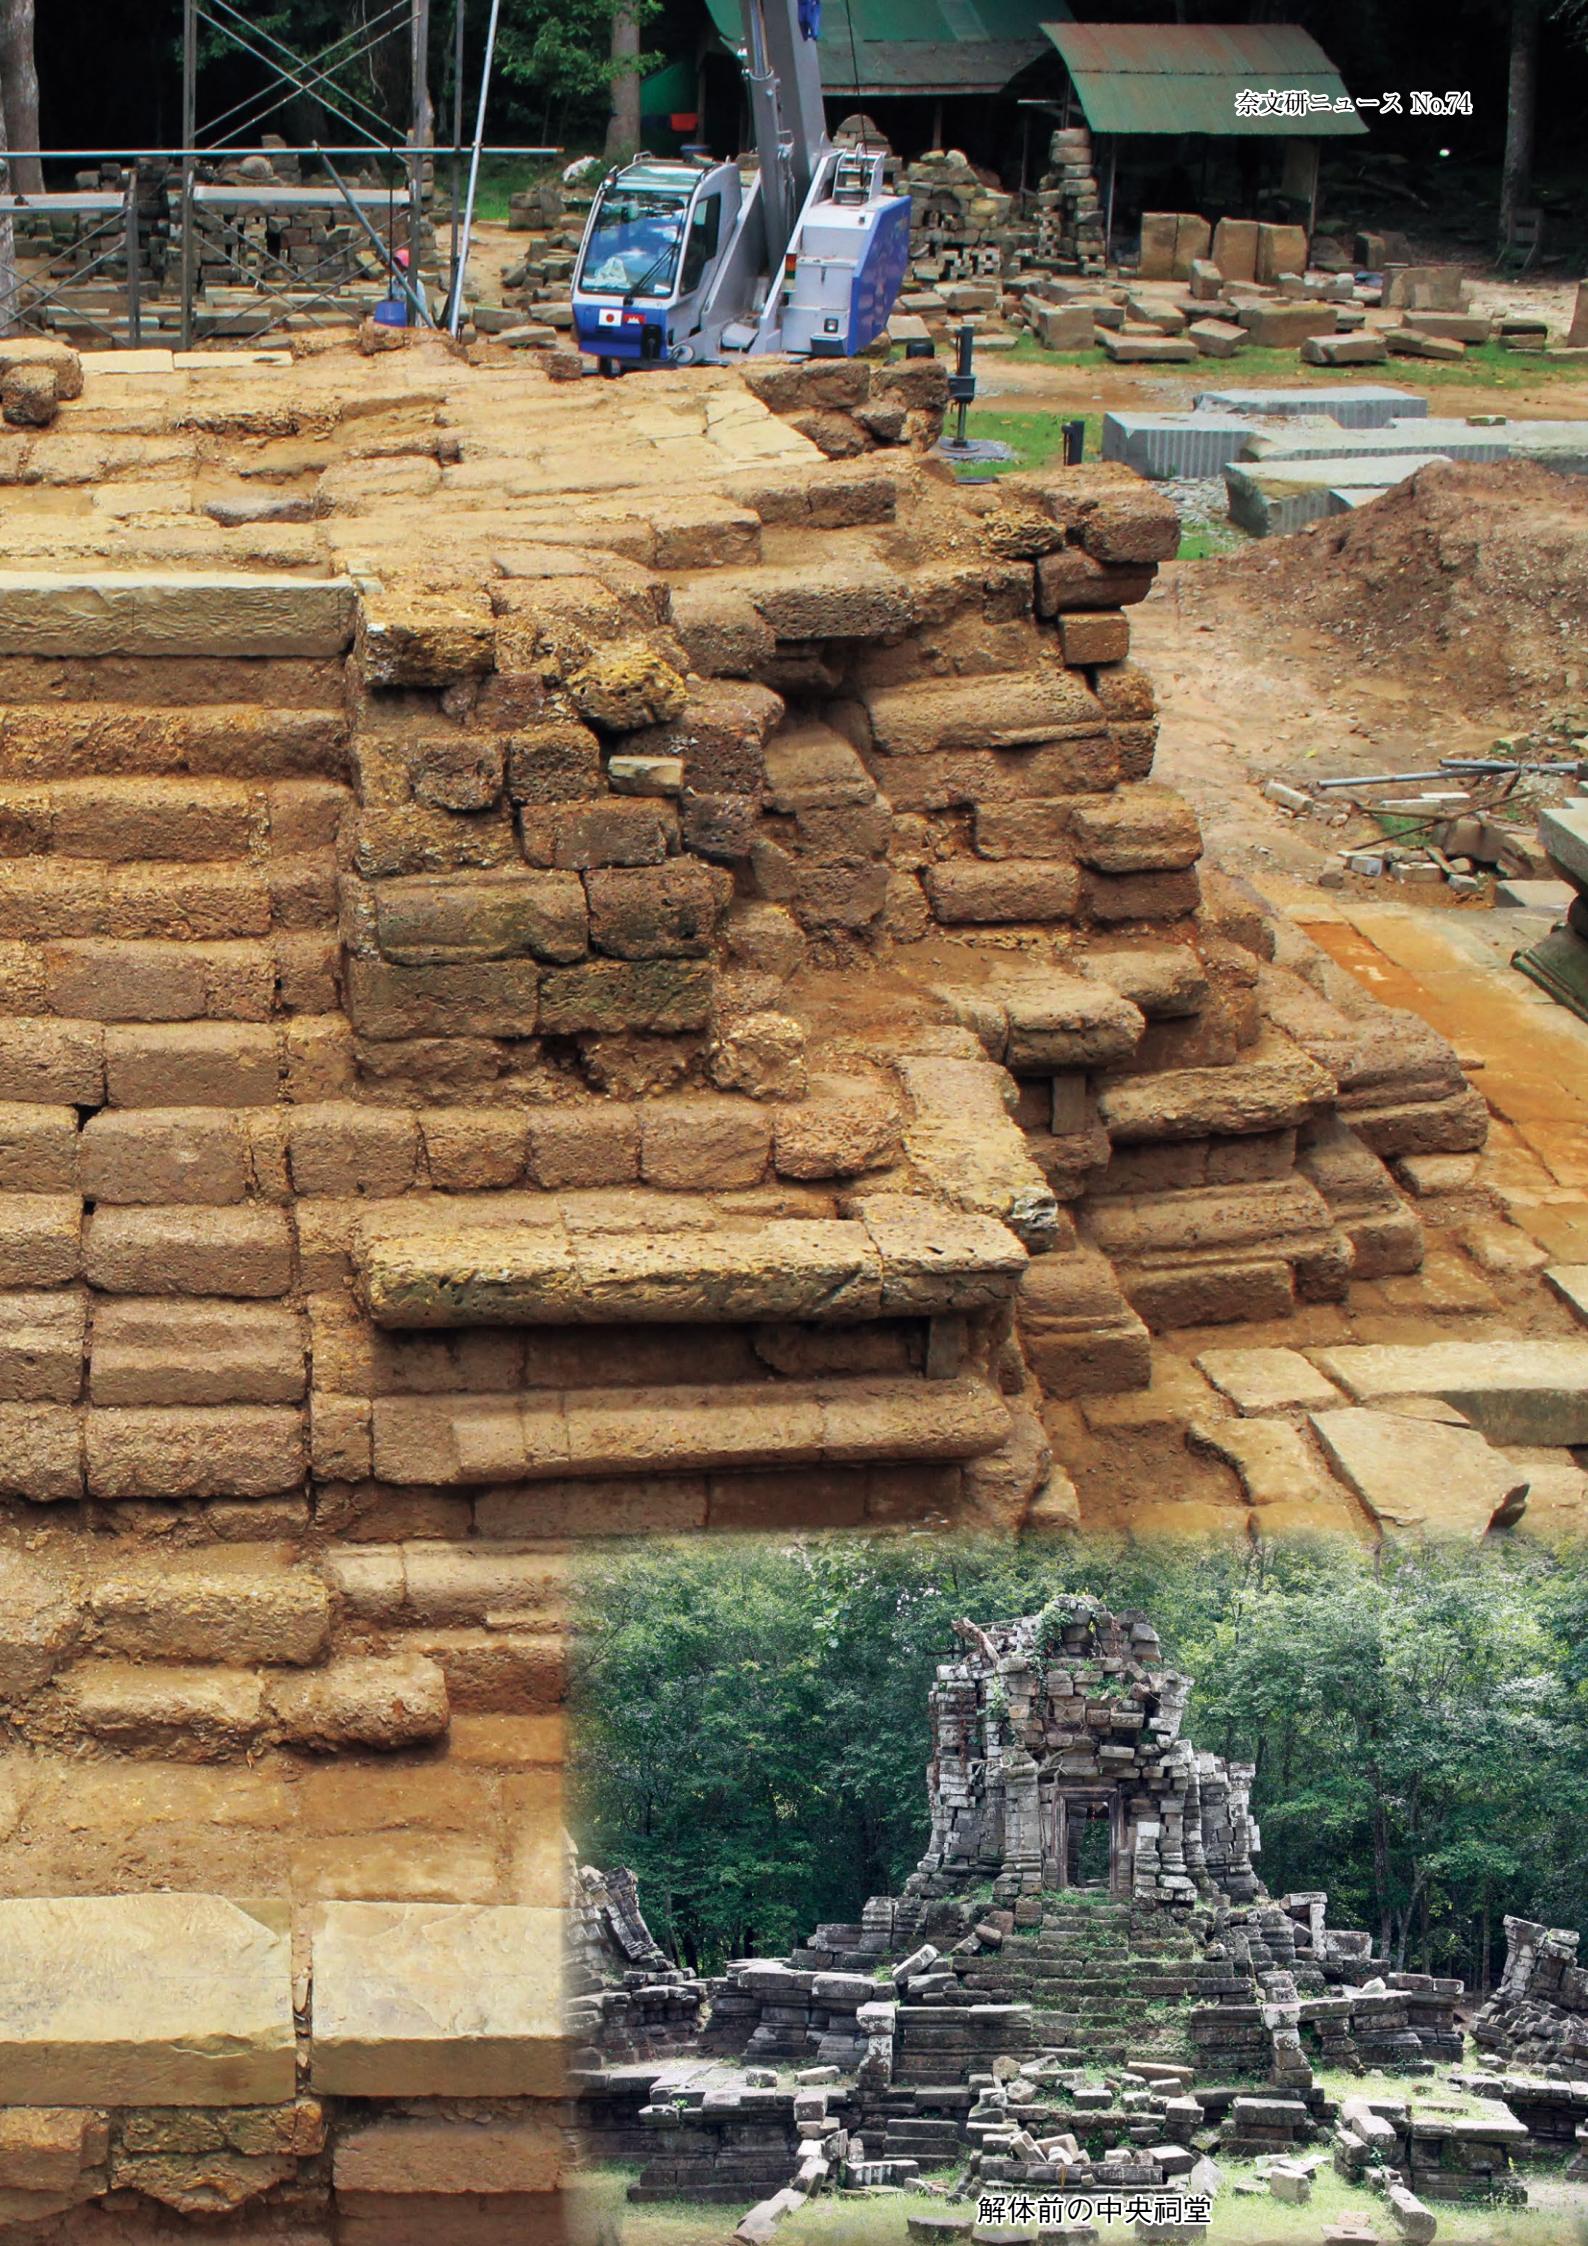
解体前の中央祠堂
