## 発掘調査の概要

### 藤原宮大極殿院の調査（飛鳥藤原第200次）

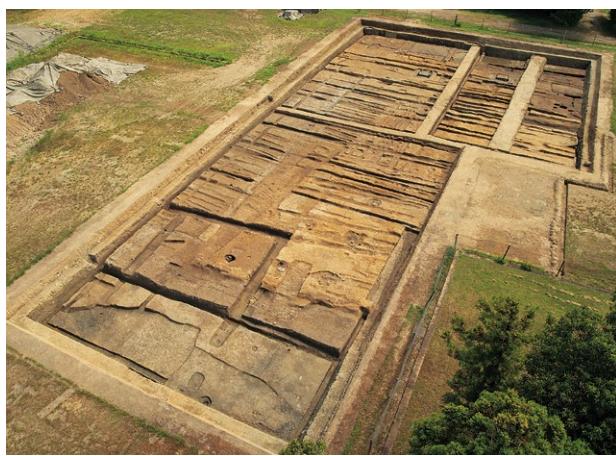
ところが、建物はないと思っていた大極殿北方から、回廊を新たに発見しました。この回廊は東面北回廊から大極殿側へのびることから、大極殿北方は回廊で画されていたことが判明したのです。

大極殿院の東を画する東面北回廊は、桁行14尺等間、梁行10尺等間で北へのびます。ところが2間のみ、桁行を10尺等間に変更していました。当初は柱位置の乱れだと考えていましたが、今回新たに発見した（仮称）大極殿後方東回廊の礎石据付痕跡が1基、1基と姿を現すにつれ、この柱間寸法の意味が判明しました。東面北回廊は、大極殿後方東回廊が取り付く2間分のみを、その梁行寸法にあわせて調整していたのです。このことから、両回廊は一連の造営計画のもとで柱位置を決定していることがわかりました。両回廊の礎石は抜き取られ、礎石を据え付けるための根石等が残るのみでした。

調査区全景（南西から）

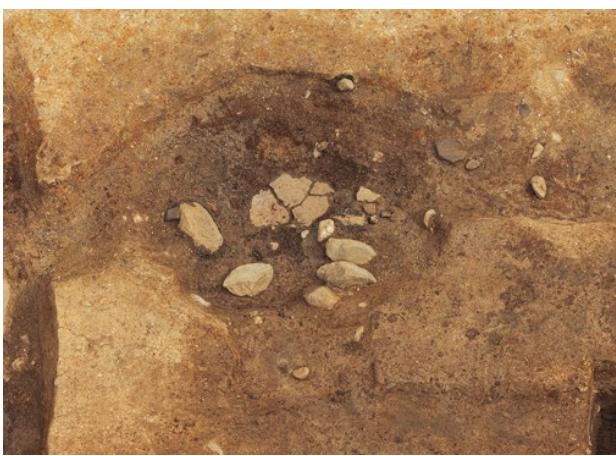
大極殿後方東回廊の礎石据付痕跡（西から）
