## 平城宮東方官衙地区の調査（平城第615次）

2006年以降、東方官衙地区でトレンチ調査を実施し、今回の調査地にあたる場所には、築地塀で囲まれた大きな区画があること、その区画内に基壇建物が複数あることをあきらかにしていました。今回、この基壇建物のうち区画内北側の基壇建物（建物1）の規模や構造を詳しく知るため、7月初めより広く面的な調査を開始しました。

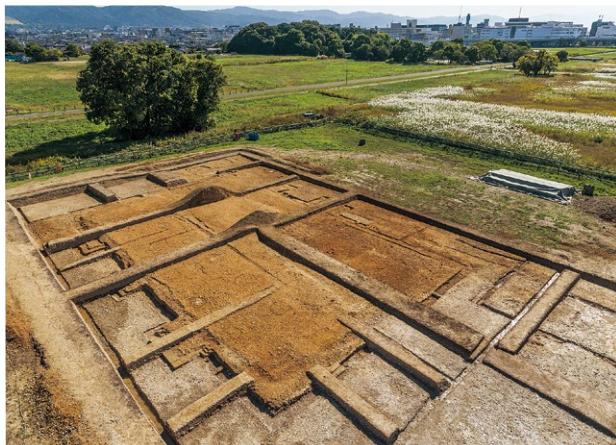
調査区全景（北西から）

今回の調査では建物1の基壇全体を検出したほか、新たに建物1の西南・東南に南北棟建物（建物2・3）を検出しました。調査区西側では南北に伸びる築地塀とその下を通る暗渠も確認できました。

建物1の平面規模は東西約29m、南北約17mと判明し、基壇上面は削平を受けていたものの、比較的残りがよい基壇北半では礎石の据付または抜取の痕跡も確認できました。基壇の南辺・北辺ではそれぞれ3基ずつ、計6基の階段痕跡を確認しました。階段は基壇を構築した後に凝灰岩の細片を混ぜ込んだ土で付設しています。特筆できるのは、北面西階段の西半で階段の一段目の踏石や側面の石材を受ける地覆石等が抜き取られないまま、現位置を保って出土したことです。平城宮の建物跡で石材が抜き取られずにまとめて検出されるのは大変珍しいことです。石材の大きさや想定される階段幅から、建物1

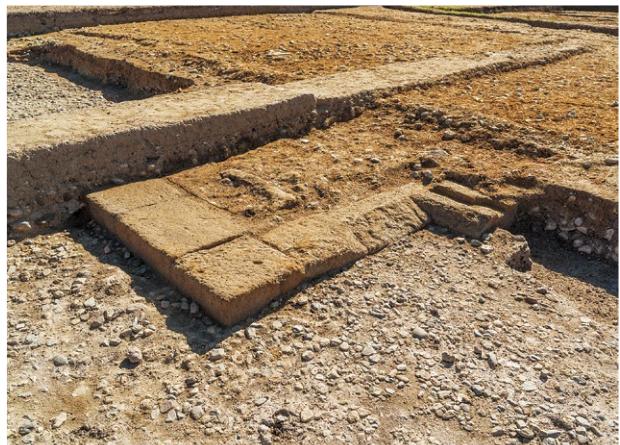
北面西階段の踏石と地覆石（北西から）

の基壇の高さは本来90cm程度あったことが復元できました。さらに、この建物1は雨落溝をともないませんでしたが、基壇や階段の周囲一帯で丁寧に敷きこまれた礎敷の舗装を良好な状態で検出できたことも成果の一つです。
