### 法華寺庭園の調査 (平成第618次)

そこで2019年に「名勝法華寺庭園保存整備委員会」が組織され、保存整備事業を開始することとなりました。初年度には、池護岸の崩壊要因の把握および構築技法の解明を目的に、池南半部の岸に3ヵ所のトレンチを設定し、発掘調査をおこないました。

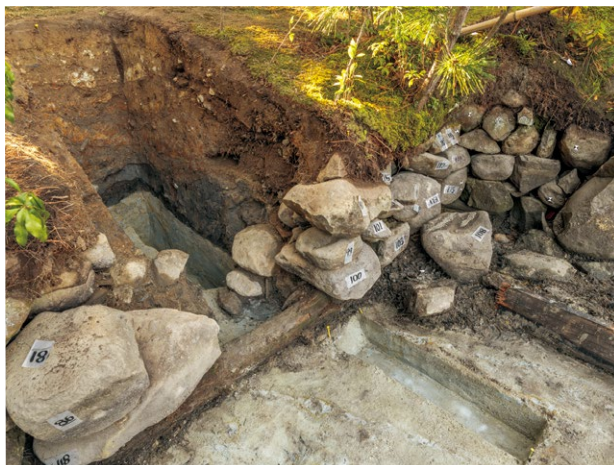
1トレンチ完掘状況(東から)

また、盛土の最下層から江戸時代前半と考えられる瓦が出土した1トレンチの調査成果から、本庭園の当初作庭年代が江戸時代前半である可能性が高いことがわかりました。これは、従前より、寛文13年(1673)頃と目されてきた作庭年代を考古学的に支持するもので、本庭園の学術的価値が一層高まったといえるでしょう。
