## 第4章 基壇の地下調査

### 第1節 掘込地業の調査

『西トップ遺跡調査修復中間報告 1』 2013 年 3 月

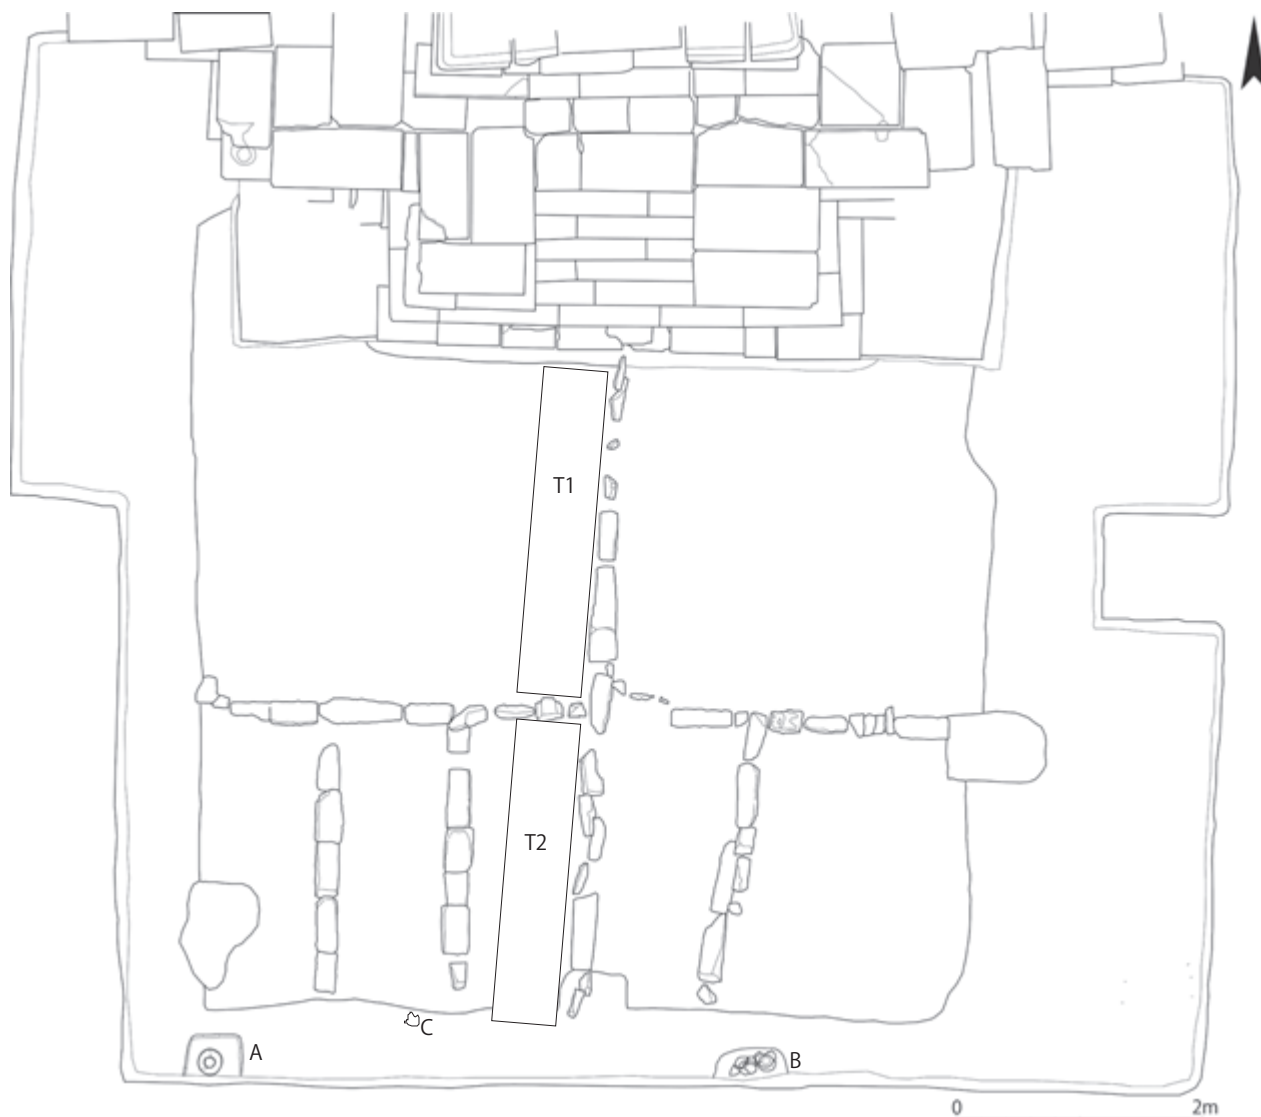
第48図 基壇内石列 平面図

基壇内からは第48図のように平面十字形を基本とする列石が検出された。石列は十字形の石列で掘込地業を4分割し、その西南部に南北方向2列、東南部に南北方向1列の石列を組み合わせる。石列は砂岩とラテライトが混在し、東西石列には老婆の彫像が転用されている。列石上部からN18下面までは約1.45m、最大の列石から掘込地業底まで約0.6mを計る。つまり当該列石は基壇土内中位に浮いた状態で設置されており、その機能が問題となる。掘込地業内の版築のための土留石、掘込地業内の東西南北ラインを示すための基準石列、などいくつかの用途が推定されるが、用途についての結論は、類例の増加を待ちたいと考える。

基壇内石列に関しては、基本的に保存しこれ以上の発掘を控えた。そのため、全石列についての詳細な調査は断念したが、唯一、中央の南北石列の西側に断面を見る部分トレンチを入れた。断面図は下図。

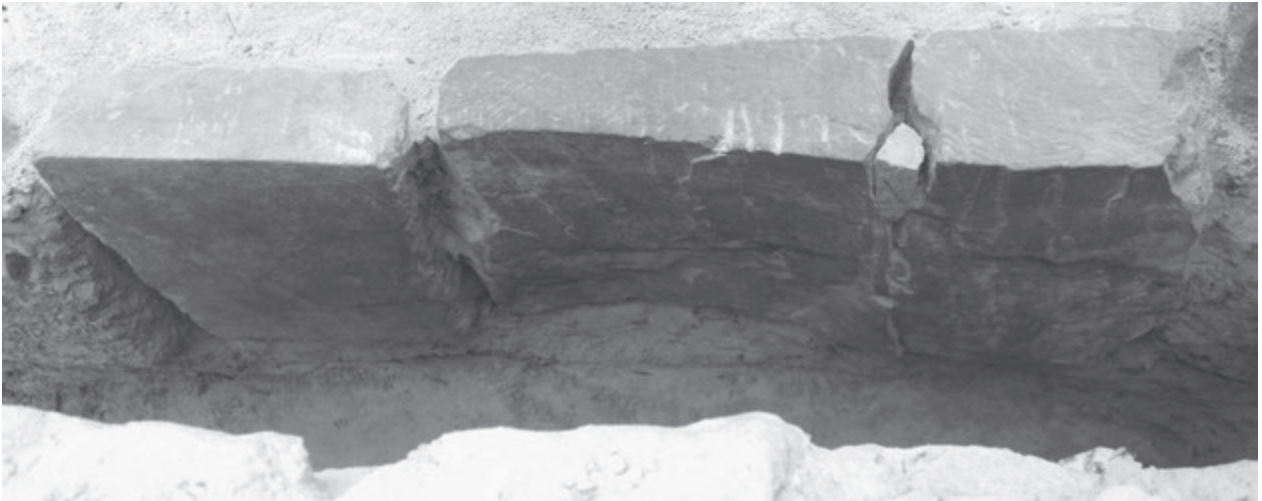
第 49 図 基壇内石列 北断割（西から）

まず北側 5 石と南側 1 石は、比較的大型の扁平な石を縦に使用している。この 6 石については上部がほぼそろっていると見ることができる。しかしそれ以外の小型の石材は大きさや形がまちまちで、高さもそろっていない。またこの断割調査によって、掘込地業の掘り込み線と掘込地業そのこの様子が一部であるが判明した。掘込地業は斜めに掘り下げられており底はかなり凹凸がある。

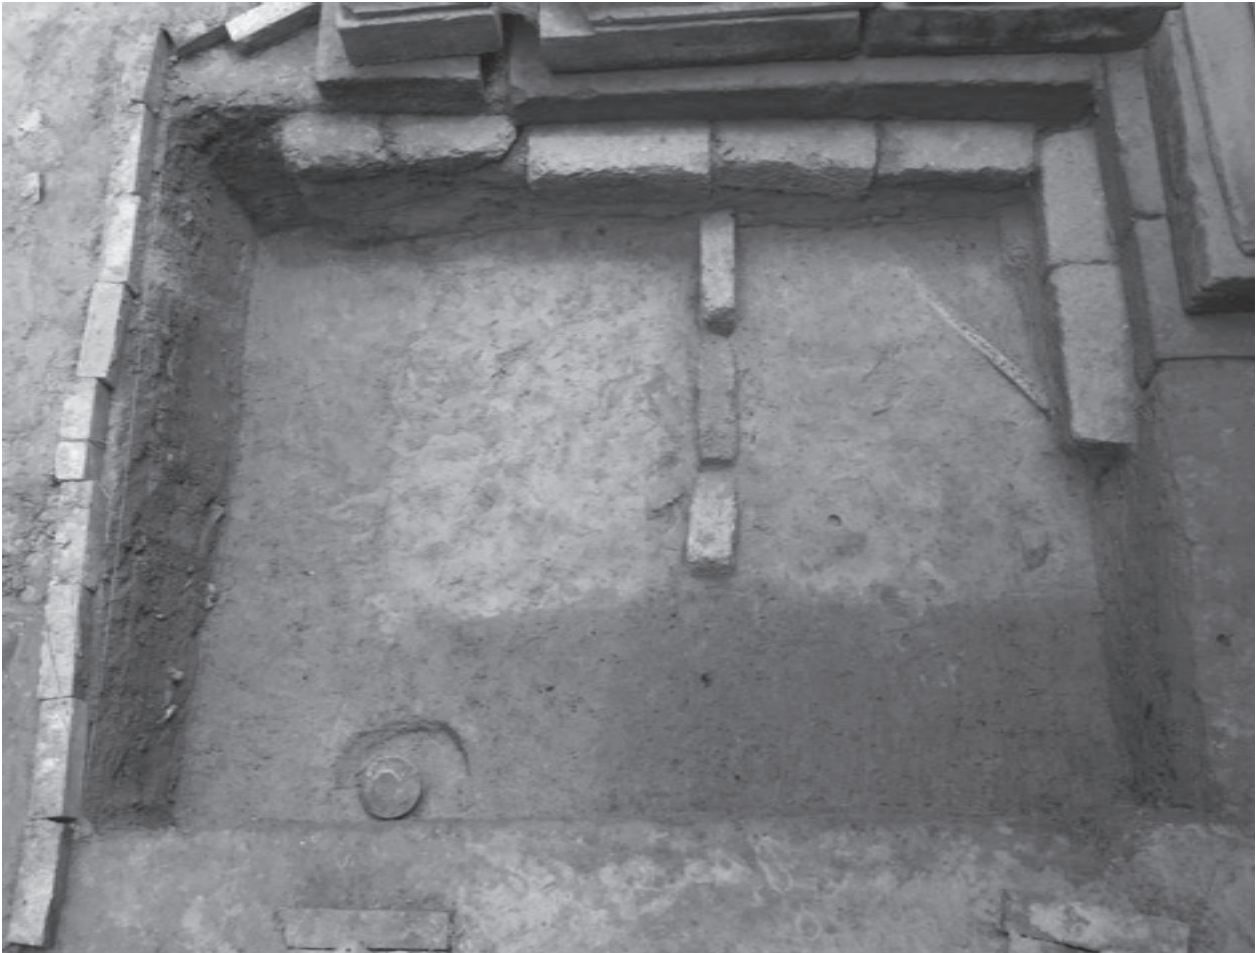
第 58 図 掘込地業南西隅

基壇掘込地業の南西隅外側から黒褐釉広口壺が1点出土した。第95図のように南祠堂建立時の地表面と思われる層からの掘り込まれた掘形に正位に据えられていた。口頸部は欠いた状態で埋納されており、意図的に打ち欠いたと考えられる。肩部には黒褐釉が施釉されるが、胴部には施釉されず、肩部からの流下が見られる。蓋は発見されず、木製の蓋があった可能性が考えられる。土器内には土が充満しており、慎重に内部の土を除去したが、底部付近に落ち込んだと思われるラテライト片や砂岩片が数個見られたにとどまる。

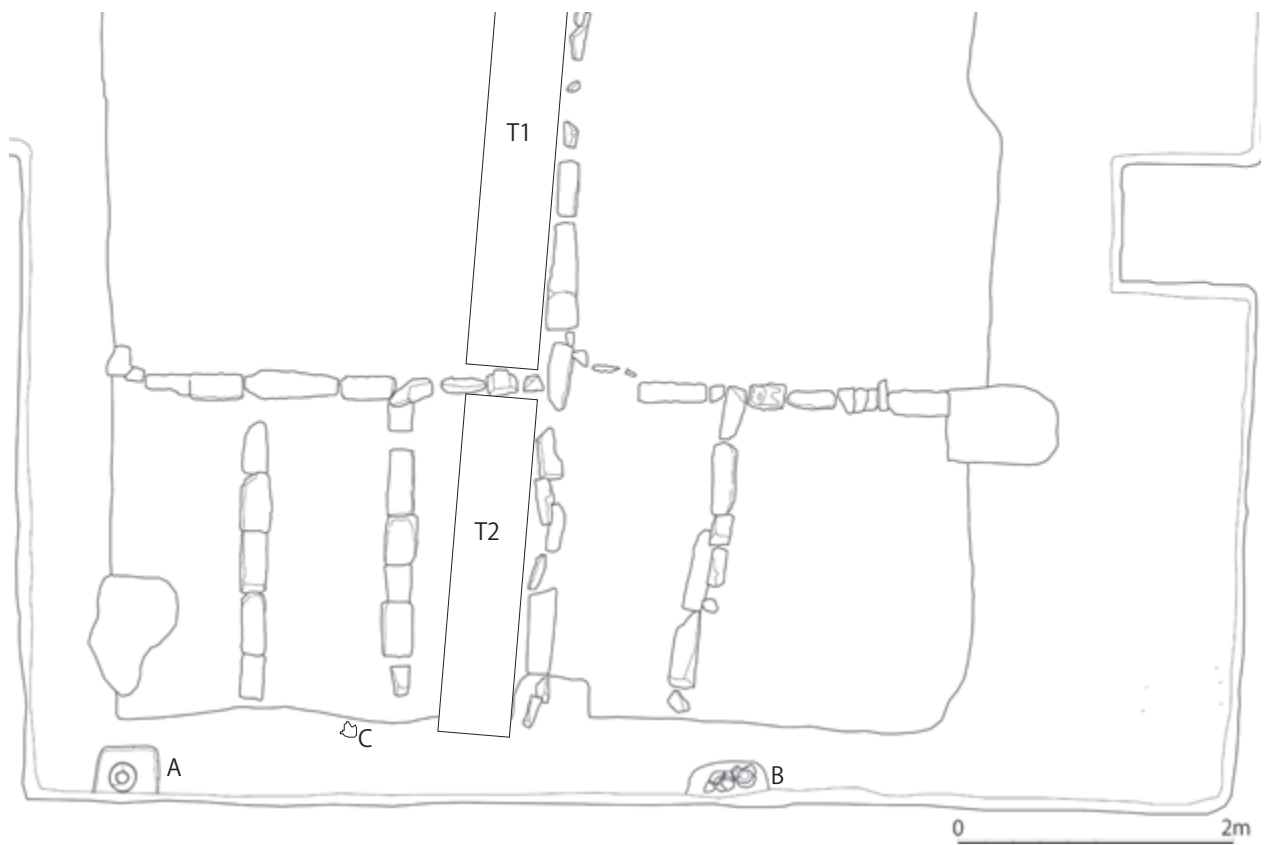
第 60 図 埋納土器出土位置図

掘込地業の南掘込線の外側から埋納されたとされる土器が3遺構、4個体発見された。

これらの埋納土器に関しては、いずれも掘込地業の南辺に沿うように配置されているとともに、埋納土器 A では埋納抗が掘込地業と同じ面から掘り込まれている。いずれも掘込地業造成時に埋納された土器と考えられる。こうした土師質土器の時代を考える上で貴重な資料を加えたと言える。

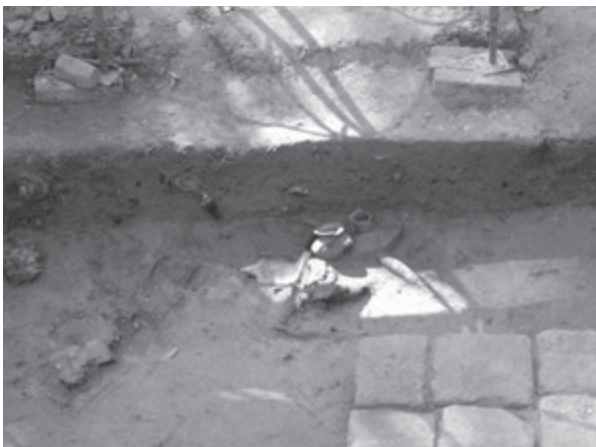
第 64 図 埋納土器 B 出土状況

基壇掘込の南側から完形の土師器丸底壺と土師器長頸壺の上半部が出土した。埋納土器 B1 は丸底壺である。口径 13.6cm、高さ 15.4cm、胴部最大径 18.7cm。一般的な丸底甕とやや形状が異なり、最大径以上は外反気味に立ち上がり、底部は浅い丸底となる。頸部には 2 条の突帯が付く。口縁部が波打つ。胎土・焼成ともに良好。埋納土器 B2 は長頸壺である。口径 10.8cm、長さ 9.8cm の頸部から大きく体部が広がり全体の約 1/3 が残存する。肩部には 4 条の突帯が巡り、突帯の間には鋸歯文が印刻される。突帯の下には刺突文で綾杉状の文様が施文され、各綾杉文の間には三角の施文具による三角形の押圧文が施文される。突帯文の部分を除く体部外面には粗い線状の磨きが施される。頸部内面には成形時の絞り目が観察される。胎土・焼成とも良好。

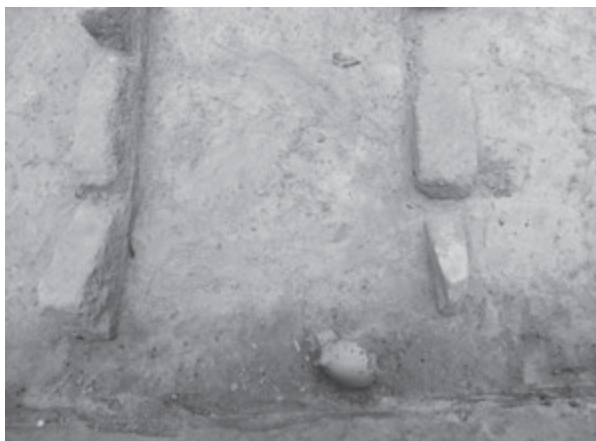
第 66 図 埋納土器 C 出土状況

注口土器は頸部径 10.8cm、胴部最大径 24.0cm。肩部に長さ約 4cm の注口が付く。注口取り付け部には水平方向に 2 条の沈線を入れる。まず全体の形を整形し、注口の取り付け箇所には円形の棒状のもので穴を開ける。この棒に粘土を巻き付けて注口を成形している。上記の 2 個体より胎土が精良である。
