# 金沢城跡石垣調査と刻印

土田 友信

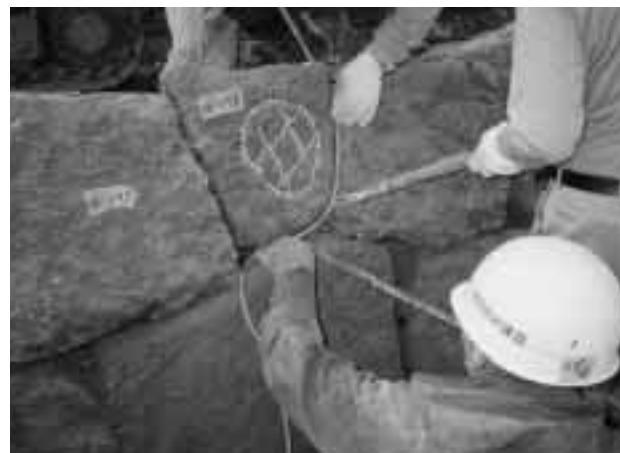
写真1 石垣の解体風景

普通、解体には調査員2人が立ち会う。2人組は記録係、写真係にあらかじめ分けられている。まず、写真係が取り外す石の全体像と隣石との接点をアップで撮影する。記録係は用意してある記録用紙(図1)に、隣石の接点と取り外す石の下の状況を記録するため、取り外すべき石の輪郭を記入する。準備はこれで整った。「お願いします!」と威勢のいい調子で声をかければ、今度は石工が腕を振るう番である。職人は慣れた手さばきで数百キロの石にワイヤーを掛け(写真1)、クレーンで吊り上げる。職人の背中からは長年の経験と厳格さがじみである。地上から2m位宙に浮くとすかさず写真係が石の裏面を撮る(何百キロある石の裏は一応この時しか見られない)(写真2)。無事に石が運ばれた後、解体した石の下には幾つかの川原石などが敷いてあり、たった今取り外した石の輪郭と矛盾しないように、その状況を記録せねばならない。しかし、たいてい事は簡単に運ばず、隙間から入った何百年の積もり積もった土や草木の根を取り除かねばならないという作業があるのだ。当然その仕事はフリーの身である写真係に降りてくる。写真係といつてもあちらこちらと大変である。掃除後、きれいになった状態を撮る写真係を横目に記録係の最大の山場がやってくる。記録用紙に河原石等の配置を図式化し寸法を計り、石垣の石と噛み合っていた接点の箇所等、気づいた点を暗黙の制限時間の中で記入する(写真3)。記録係は沈黙のプレッシャーを感じつつペンをとる(そんな時にクサ

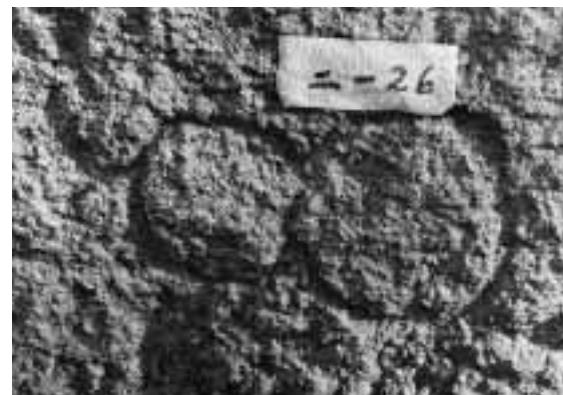
写真4 「ひょうたん」の刻印

金沢城の石垣をじっくり観ると「卍」「萬字」○「ひょうたん」×「松ノ葉」△「三ツ団子」（写真4）（註4）などが刻まれている。これらの刻印は主に石垣の正面に多く、正面に二種類あつたり、正面以外の胴部分にも刻まれている。また、石垣裏の補強石や栗石中の戸室石といった石垣内部にも刻印が存在していた。橋爪門続檜内部から検出された高さ約2mの石積み最上部の南西角には「三ツ団子」が、五十間長屋内堀側補強石からは二石、「御用」の文字と共に「丸ノ内十文字」が打ち込まれていた（写真5）。刻印は城内だけではなく戸室山に近い、丁場と推定されるキゴ山の自然石と加工石にも発見されている。これらの石には幅約2cmと城内のものよりも太い線ではっきり

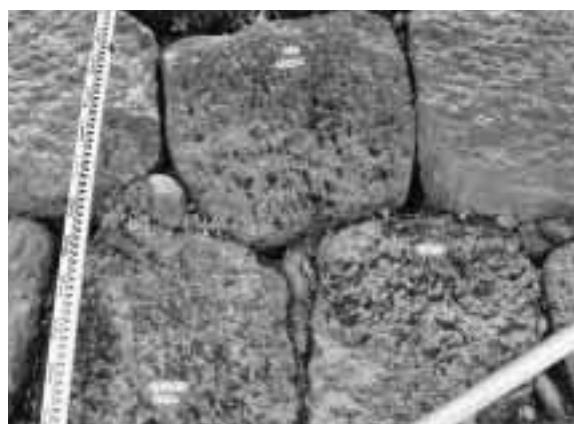
写真6 菱檜石垣にある「一」「二」の刻印

当調査区の刻印の傾向を見ると改修された範囲とそうでない範囲では、刻印の多さや使われている種類に違いが見受けられる。石垣表面の刻印に限った場合、一番古いと想定される菱檜から五十間長屋折れ曲り部分の石垣には比較的多くの刻印が残るが、改修された江戸中期の五十間長屋部分はそれよりも少なく、さらに江戸後期に改修した橋爪門続檜の切り込みハギ石垣（石の表面を丁寧に調整した切石造りの石垣）には全くない。種類では、菱檜から五十間長屋折れ曲り部分の内堀側では漢字の“一”“二”“三”“大”に似た刻印（写真6）がまばらにあるが、他の箇所にはほとんど見られない。
