クサビ・カスガイの金属学的調査

(株)九州テクノリサーチ
営業技術部・TACセンター

金沢城跡二ノ丸菱櫓石垣の修築に際して、使用された17世紀代のクサビ・カスガイの調査を行って、次の点が明らかになった。

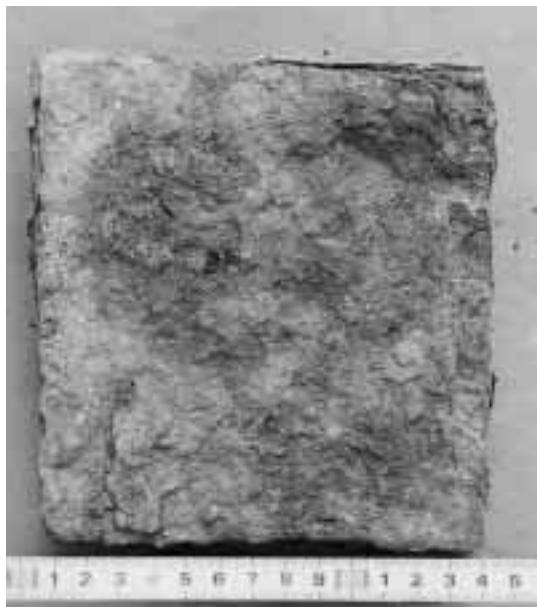
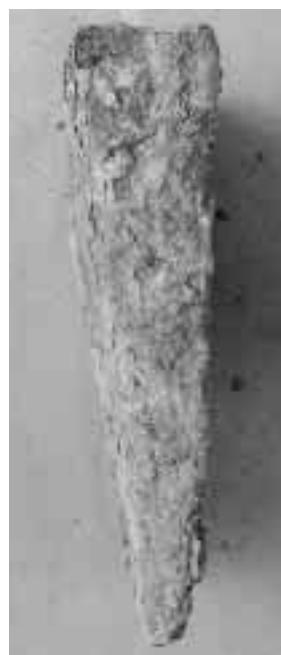
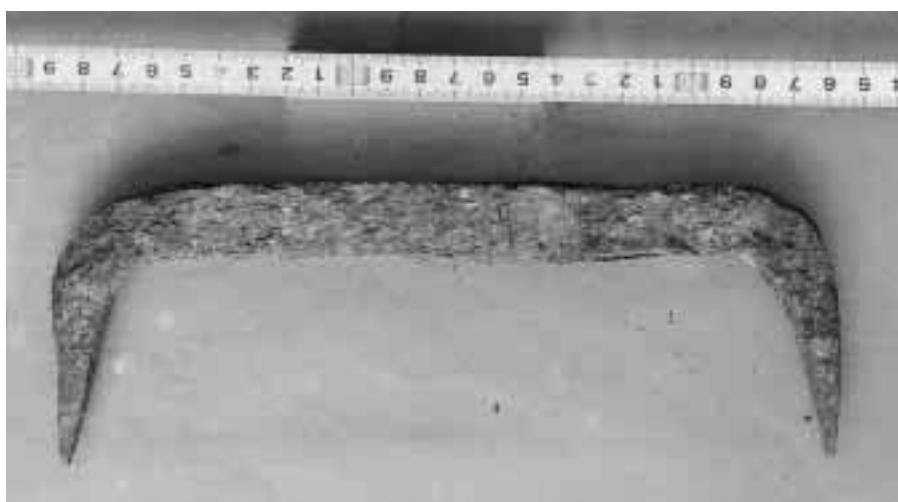
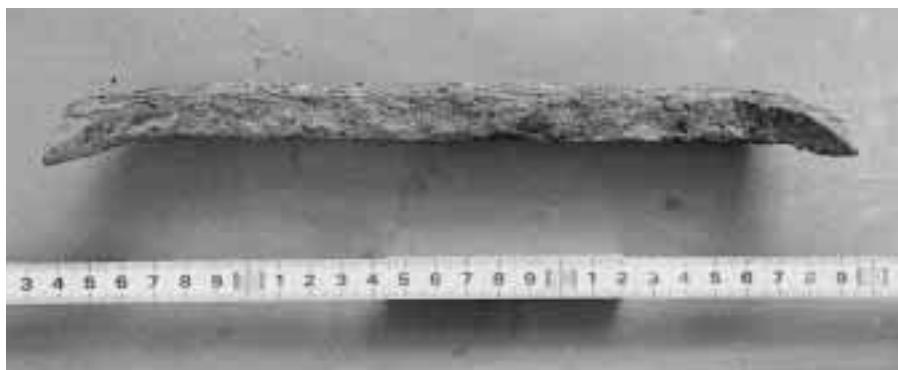
Photo. 1 供試材の外観写真

肉眼観察：平面が方形に近く、断面がV字形で先端が細まる鉄矢である。一端が広く開いた小口は、鍛接キズが2~3mmの窪みでもって溝状に認められる。全面赤褐色の鉄錆に覆われるが鉄の遺存度は極めて良好であった。マクロ組織や検鏡は、長軸方向断面を研磨している。

肉眼観察: 基部断面が $2.1 \times 1.5\text{cm}$ で全長23.3cmを測り、両端を直角に曲げ、その尖端をとがらせた大型のカスガイである。全面が赤錆に覆われるが金属鉄の残存は良好である。

クサビの外観

カスガイの外観

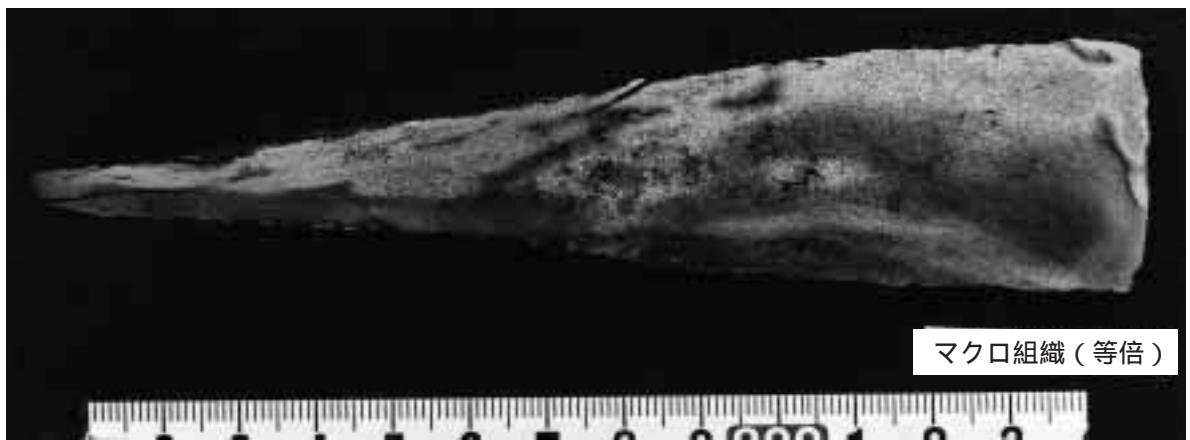
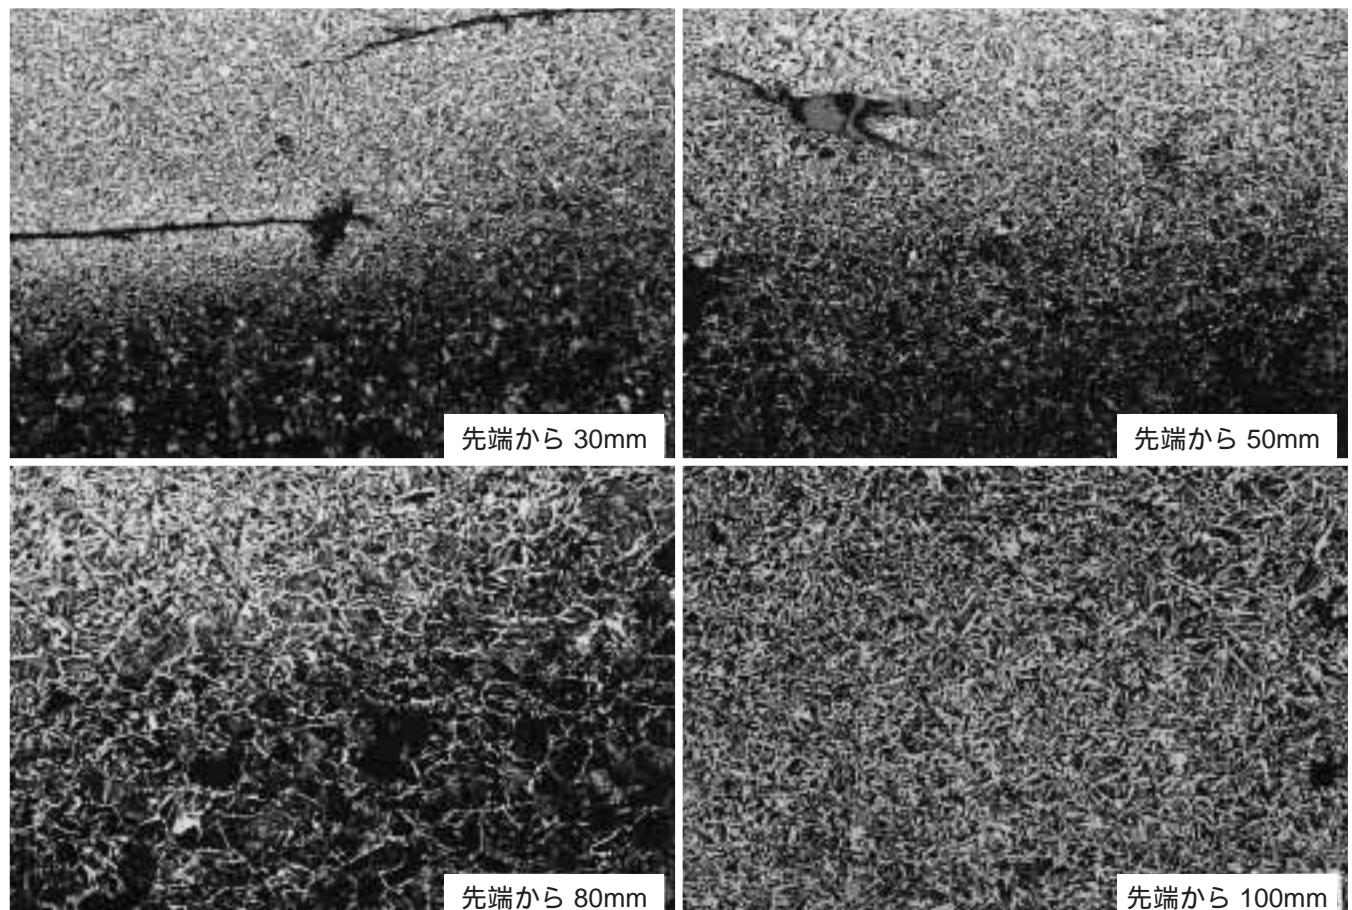
Photo. 1
クサビのマクロ
・ミクロ組織

マクロ組織：Photo. 2 の上段に示す。炭素含有量が0.7%前後の共析鋼組成を有する鉄塊から、0.005%の極低炭素鋼組成の鉄塊を集めて溶融鍛接し、規則性をもつ折返し曲げ鍛接線を残す加工は施されていない。また、内部には不完全鍛接個所を幾つも残し、強度重視の仕上げは認められなかった。

顕微鏡組織：Photo. 2 に示す。クサビ断面は0.7%程度の炭素を含有する共析組成を有する層状領域(Hv250前後；硬度分布図参照)と、ほぼ0.005%炭素を含有するフェライト組織単相からなる領域(Hv100前後)と、0.2%~0.3%程度の炭素を含有するベイナイト組織領域(Hv160前後)からなり、これらの組織体は境界部が不鮮明に隣接している。

このような組織の特徴から、同クサビは炭素含有量の異なる素材を合わせ鍛えしたものと思われる。

これらの組織体は、炭素含有量の高い領域が一方の表面に位置する傾向があるものの、他方の表面は炭素が低い相からなり、必ずしも戦略的に用途に応じた合わせ鍛えしたとは思われない。

0.2% ~ 0.3% 程度の炭素を含有する領域がベイニティックな組織を形成していることから、同クサビは鍛造による成形後放冷されたものと思われる。

石垣組石支え用のクサビとしては、石組み間にクサビを打ち込んだ際に、パーライト組織側での強度維持と、フェライト組織側での石組み間隙適合性が期待できる。しかし、供試クサビ表面は厚いスケール層で覆われてあり鮮明ではないが、表面観察からは塑性変形を受けた形跡は見られず、強度はさほど要求されないものと思われる。また、クサビ断面内には「不完全鍛接」状の欠陥が観察されるが、この部分から亀裂が生成した様子は見られないことからも、クサビとしての強度的な要求は高くないものと思われる。

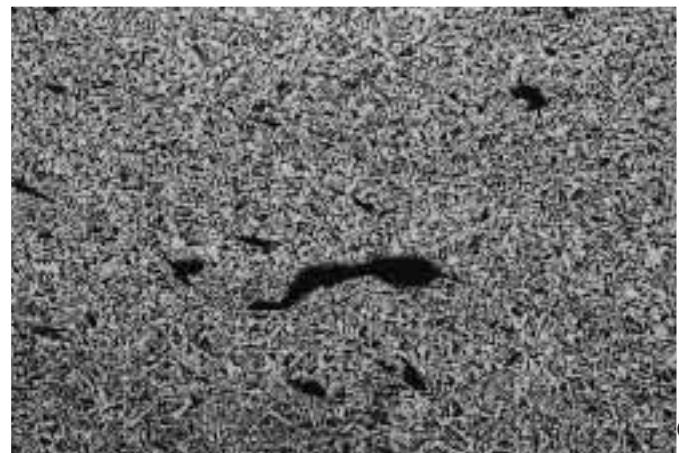
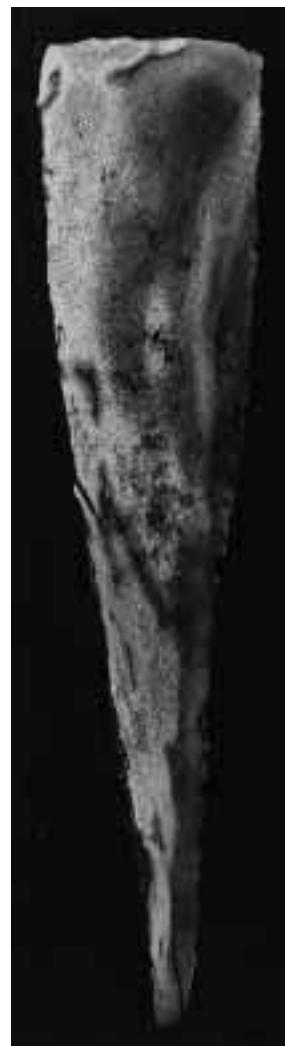
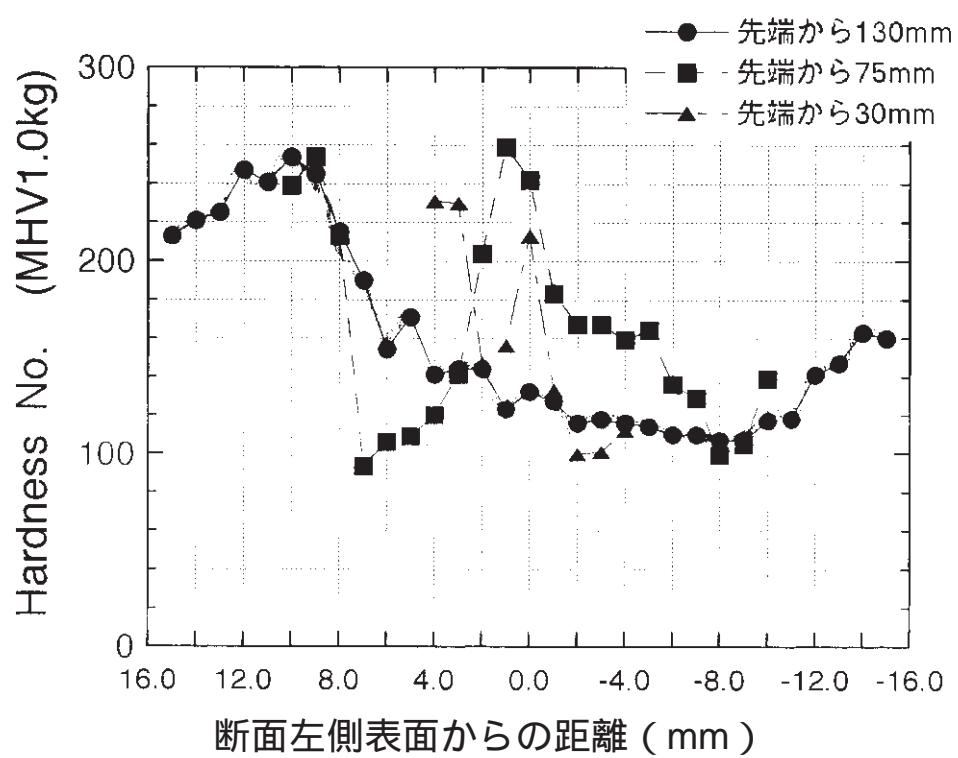
Fig. 1 クサビの厚み方向(横断面)の硬度測定結果

ピッカース断面硬度：Fig. 1 に硬度測定結果を示す。硬度値は、炭素含有量と相関をもち、0.7% 共析組成では 250 Hv 前後で、0.2 ~ 0.3% ベイナイト組織域では 160 Hv 前後、更に 0.005% 極低炭素域では 100 Hv 前後と漸次軟化してゆく。組織に見合った傾向である。

(クサビの硬度測定箇所)

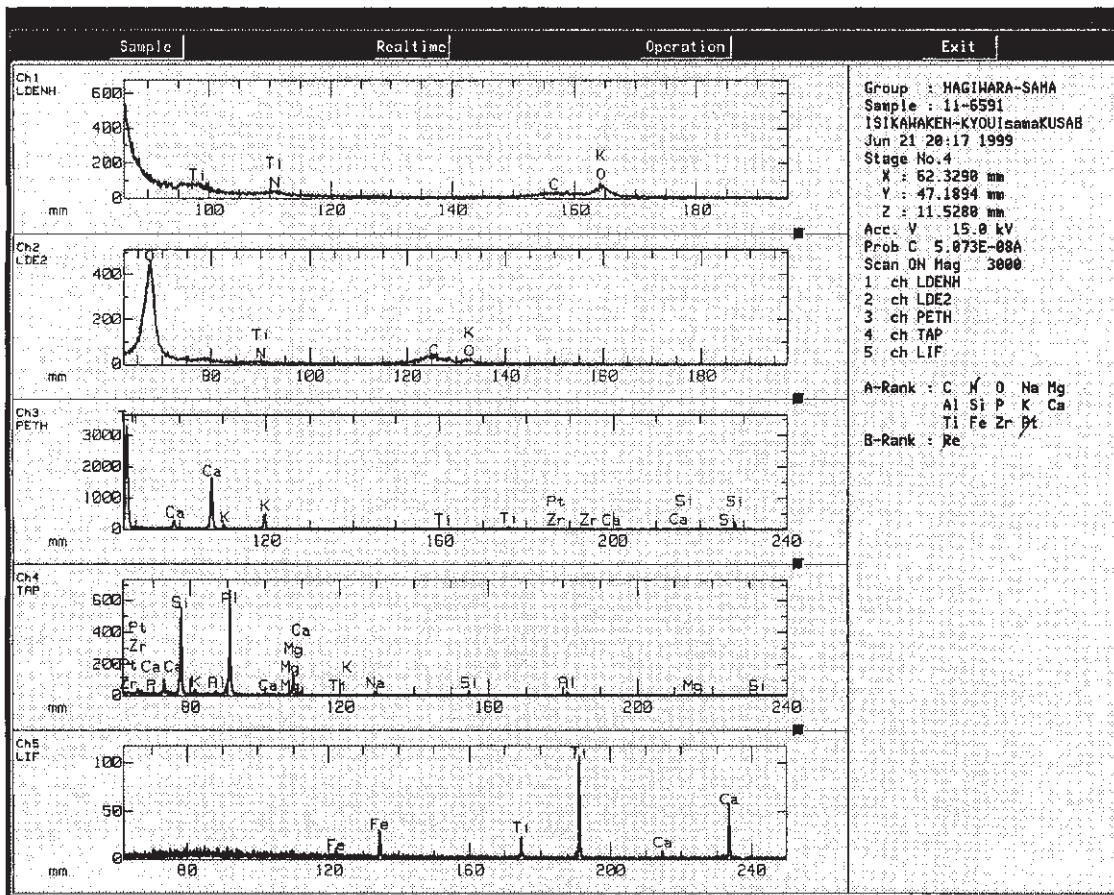
Fig. 2 クサビの鉄中非金属介在物のコンピュータープログラムによる高速定性分析結果(1)(photo. 3 に対応)

CMA 調査：鉄中の非金属介在物の調査について、2 視野行った。まず、Photo. 3 の COMP (反射電子像) にみられる 3 種類の鉱物相の高速定性分析結果が Fig. 2 である。A-Rank で検出される元素は、鉄 (Fe) と砂鉄特有元素のチタン (Ti) ジルコニウム (Zr) ガラス質成分 (Si + Al + Ca + Mg + Na + K) 煙 (P) 酸素 (O) などである。この高速定性分析結果を視覚化した面分析の特性 X 線像と定量分析結果が Photo. 3 である。特性 X 線像は、分析元素の存在を白色輝点の集中度で知ることができる。COMP 中の 11 の番号のついた淡茶褐色長方形結晶は、白色輝点がチタン (Ti) に強く、アルミニウム (Al) に弱く集中する。また、定量分析値は、 $63.9\% \text{TiO}_2 - 10.6\% \text{Al}_2\text{O}_3$ 組成が得られて、当介在物の鉱物組成はアルミニウム・チタナイト (Aluminum Titanate ($\text{Al}_2\text{O}_3 \cdot \text{TiO}_2$))) もしくはルチル (Rutile: TiO_2) 系が同定される。これには、砂鉄特有元素のジルコニウムも $1.3\% \text{ZrO}_2$ で固溶される。

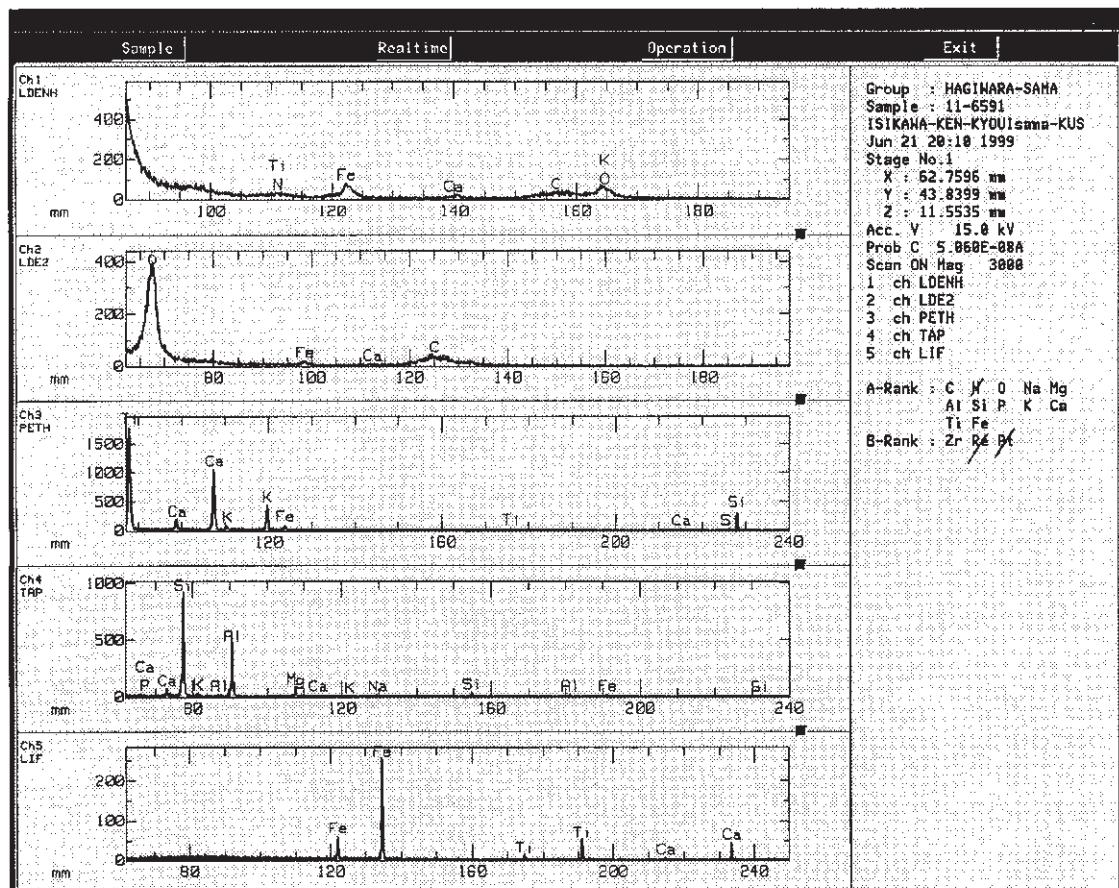
Fig. 3 クサビの鉄中非金属介在物のコンピュータープログラムによる高速定性分析結果(2)(photo. 4 に対応)

残るもう 1 視野の介在物の分析結果が Fig. 3 と Photo. 4 である。こちらも高チタン (Ti) 濃度の介在物が検出されて、鉱物組成の一部に差異がある。COMP の 7 の番号のつく不定形介在物は、結晶外縁部に白色酸化層をもち、白色輝点がチタン (Ti) に強く、マグネシウム (Mg) アルミニウム (Al) 鉄 (Fe) に弱く集中する。定量分析値は、 $82.3\% \text{TiO}_2 - 8.6\% \text{Al}_2\text{O}_3 - 3.6\% \text{FeO}$ 組成で、ルチル (TiO_2) が同定される。また、COMP の 8 の番号は、暗黒色ガラス質スラグ部分で、 $47.1\% \text{SiO}_2 - 21.2\% \text{Al}_2\text{O}_3 - 10.6\% \text{CaO} - 2.4\% \text{MgO} - 6.9\% \text{K}_2\text{O} - 1.2\% \text{Na}_2\text{O}$ 組成となった。鉱物相はガラス質であるが強い主要鉱物相を挙げると、ゲーレナイト (Gehlenite: $\text{Ca}_2\text{Al}_2\text{SiO}_7$) あたりが同定されよう。

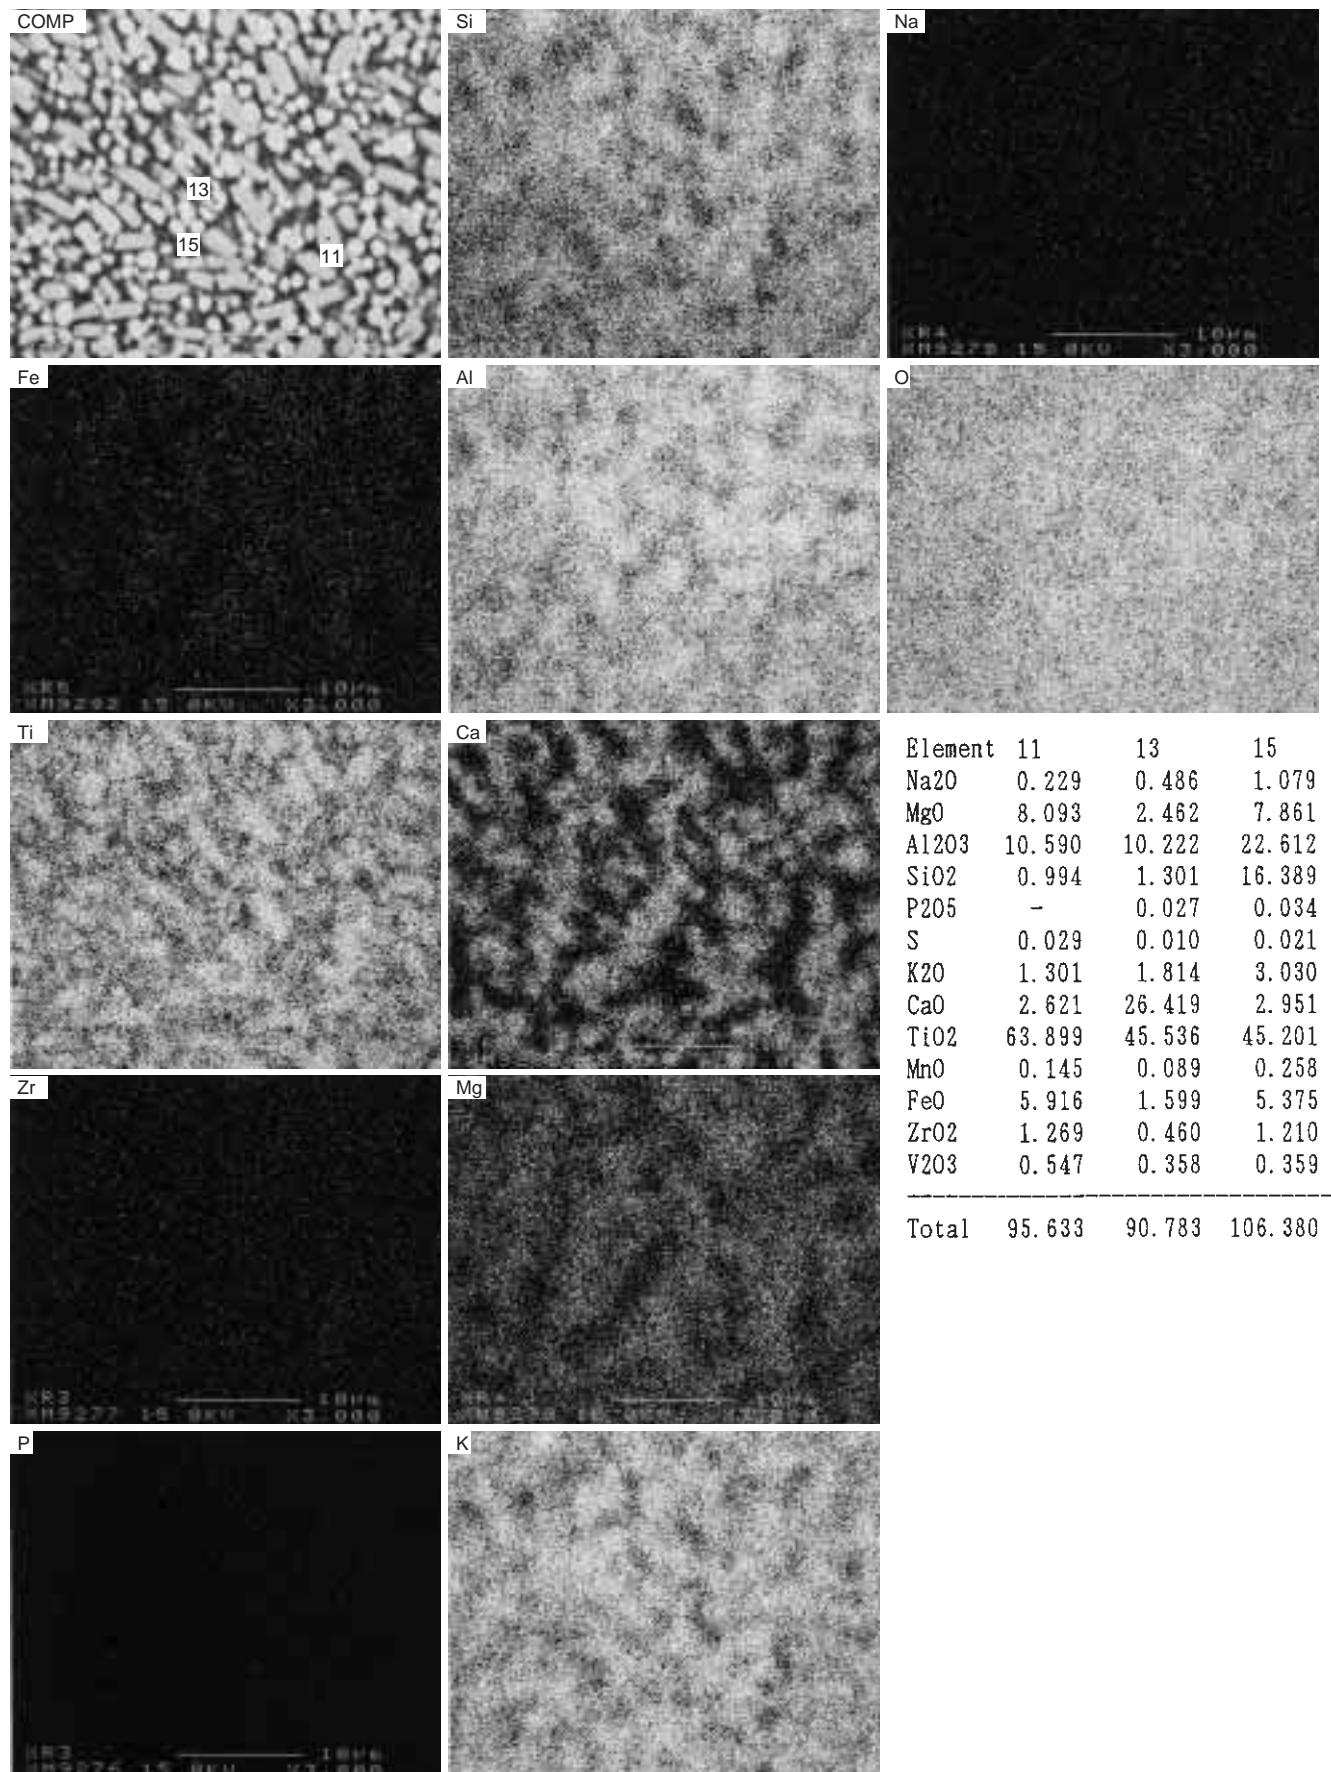
Photo.3 ケサビの鉄中非金属介在物の特性X線像と定量分析値（1）

次に COMP の 13 の番号のついた淡灰白色粒状結晶は、チタン (Ti) カルシウム (Ca) アルミニウム (Al) に白色輝点が集中し、定量分析値は、 $45.5\% \text{TiO}_2 - 26.4\% \text{CaO} - 10.2\% \text{Al}_2\text{O}_3$ 組成であり、鉱物組成はペロブスカイト (Perovskite: $\text{CaO} \cdot \text{TiO}_2$) とアルミニウム・チタナイトの混合組成が同定される。ペロブスカイトは、1,971 の溶融点をもつ高温析出物であり、たら操業温度の高温化を裏付けることになる。過去の調査でもあまり類例のなかった介在物の発見である。また、カルシウムは、鉄と滓の分離を促進する媒溶剤であり、貝殻や石灰石などに含有される成分で、炉壁粘土由来の傾向ではなかろう。たら操業での媒溶剤の添加は不鮮明であるが、今回検出の鉱物組成の同定は、一考を要する問題となった。

COMP の 15 の番号は、暗黒色ガラス質スラグ部分で、ガラス質成分に白色輝点が集中し、かつ、チタン (Ti) も固溶されて、 $45.2\% \text{TiO}_2 - 22.6\% \text{Al}_2\text{O}_3 - 16.4\% \text{SiO}_2 - 3.0\% \text{CaO} - 7.9\% \text{MgO} - 3.0\% \text{K}_2\text{O} - 1.1\% \text{Na}_2\text{O}$ 組成が得られた。鉄中の非金属介在物は量的には多くはないが、存在するもの中のチタン (Ti) 濃度は頗る高いものであった。

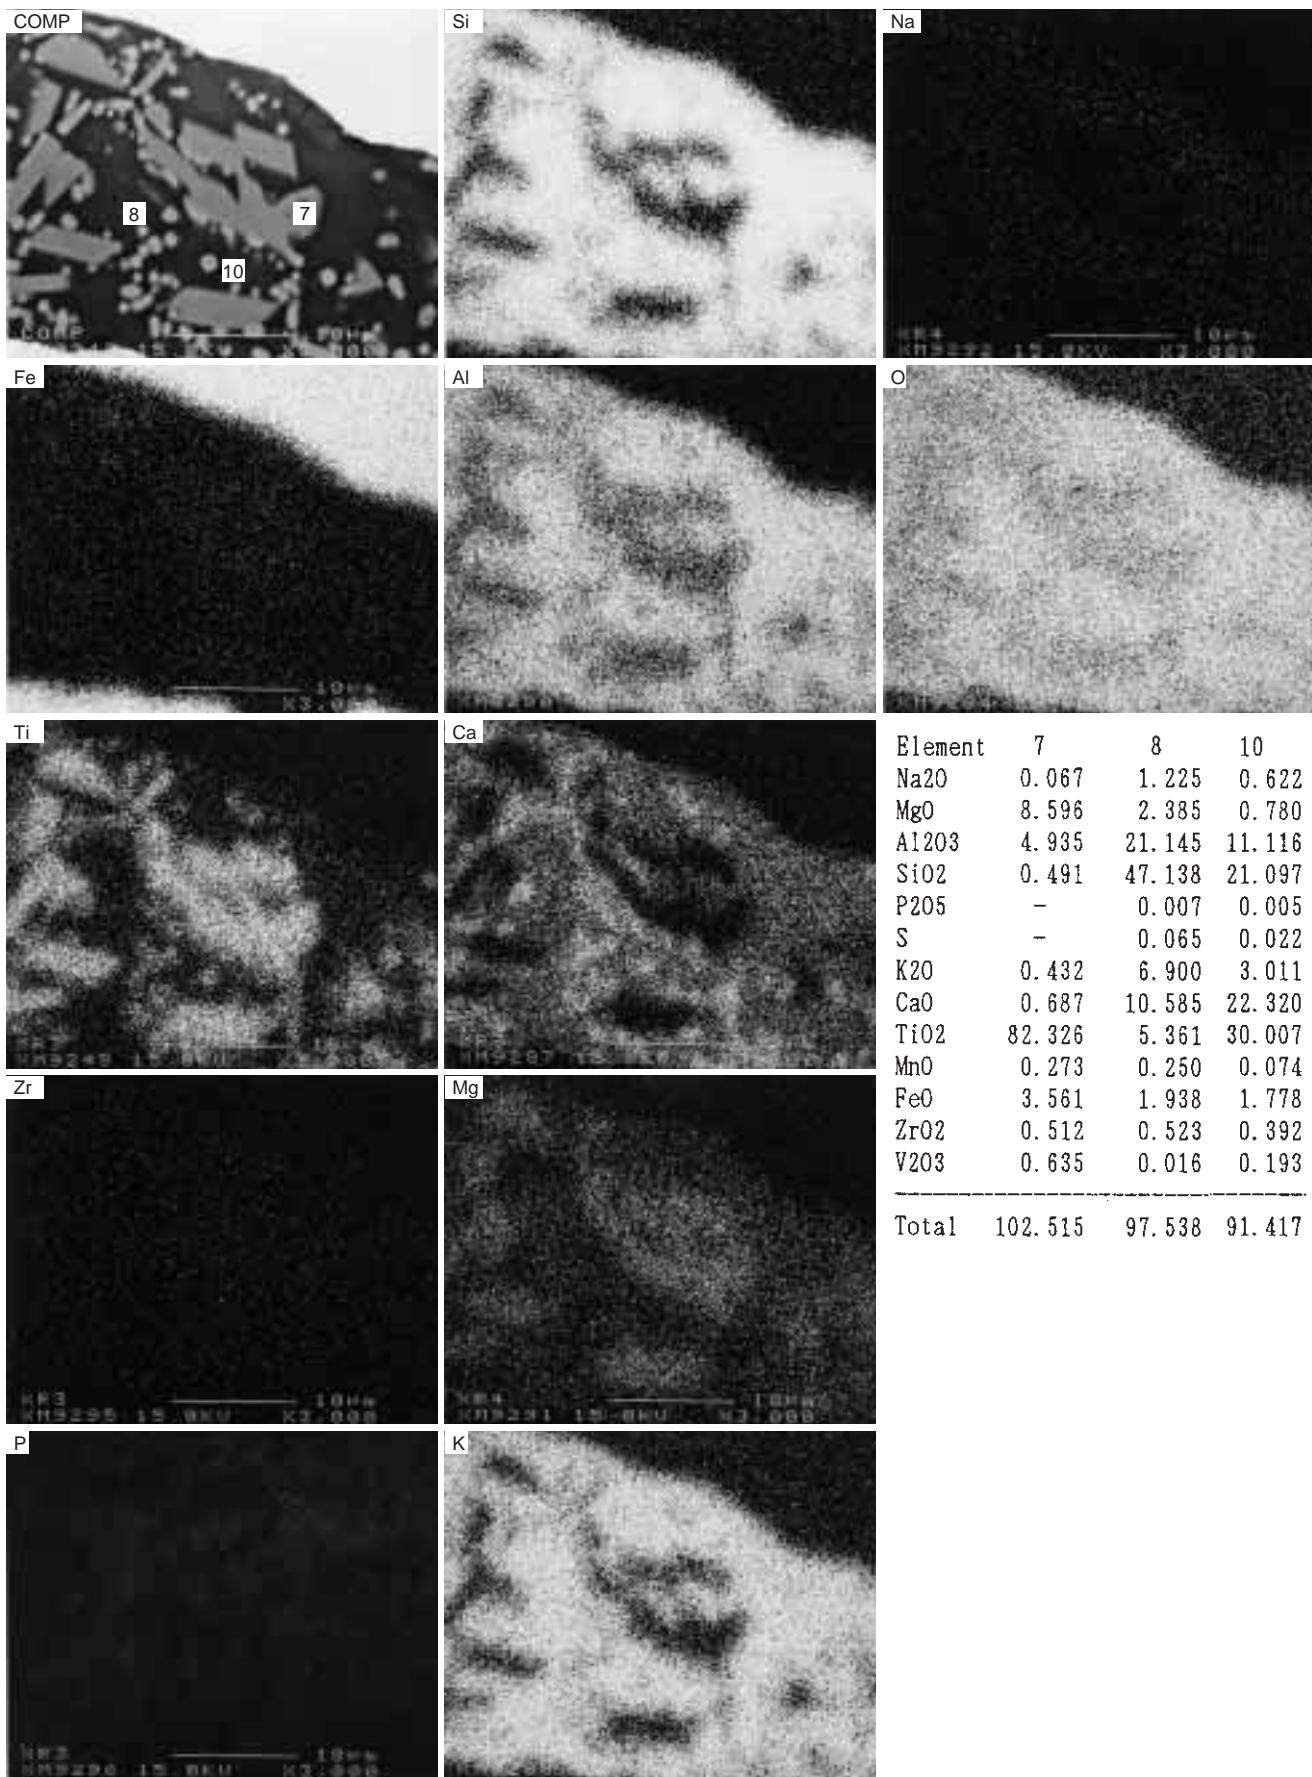
Photo.4 クサビの鉄中非金属介在物の特性X線像と定量分析値（2）

また、COMP の 10 の番号は、淡灰白色粒状結晶で、白色輝点が鉄 (Fe) カルシウム (Ca) 硅素

(Si)、アルミニウム(Al)などに集中し、定量分析値は $30.0\% \text{TiO}_2 - 22.3\% \text{CaO} - 21.1\% \text{SiO}_2 - 11.1\% \text{Al}_2\text{O}_3$ 組成が得られた。鉱物組織は、ペロブスカイト($\text{CaO} \cdot \text{TiO}_2$)とムライト(Mullite: $3\text{Al}_2\text{O}_3 \cdot 2\text{SiO}_2$)の混合組成あたりに同定される。いずれにしても、チタン(Ti)とカルシウム(Ca)濃度の高い介在物であった。

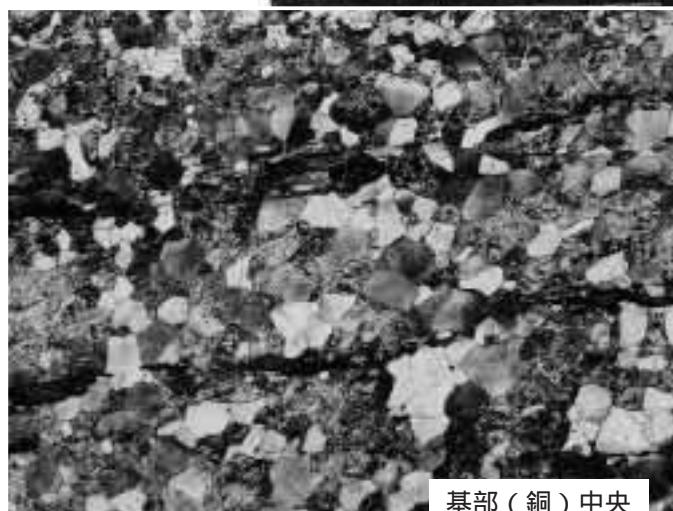
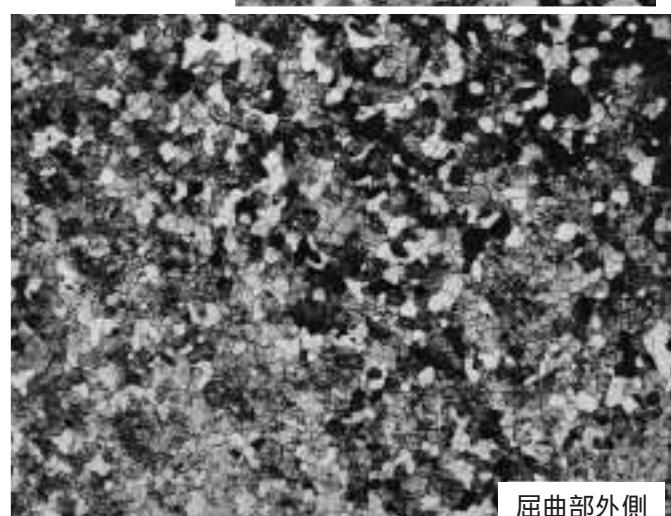
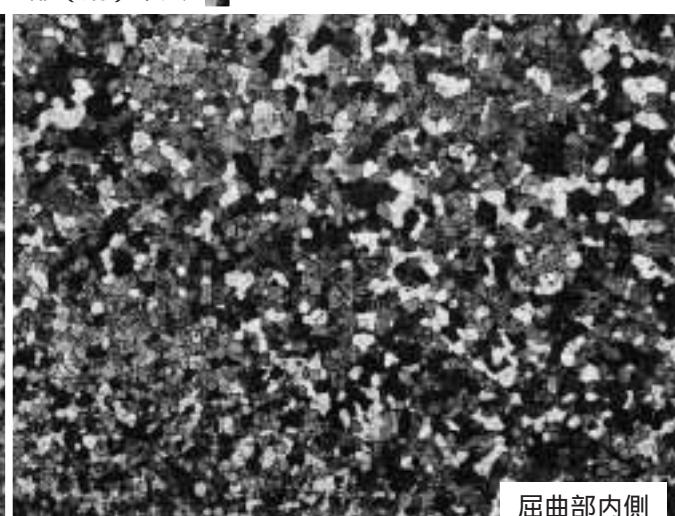
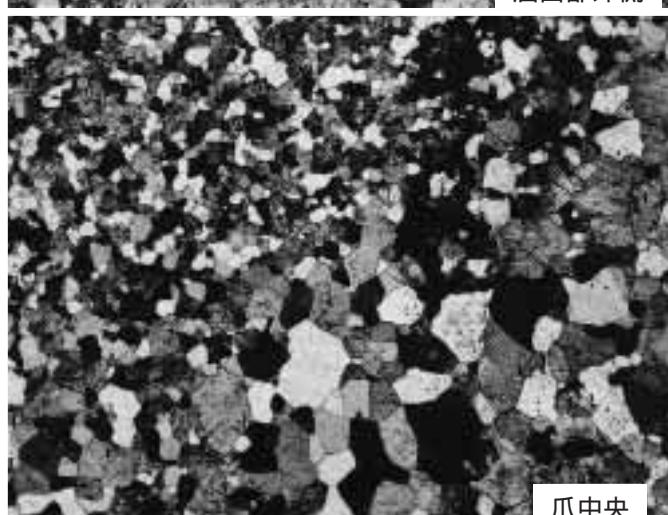
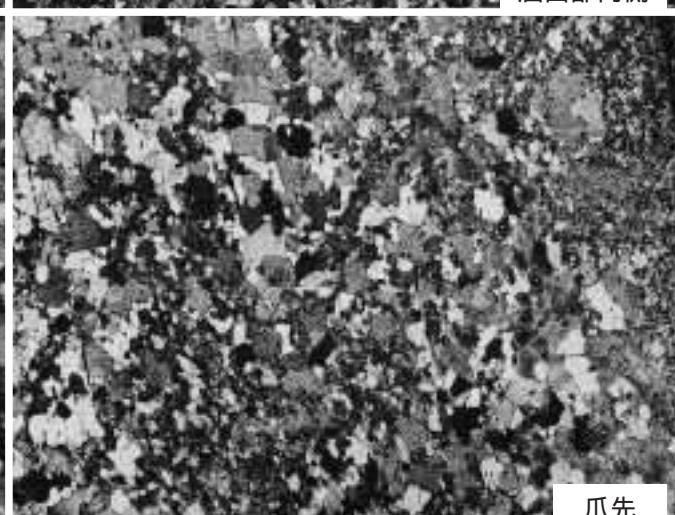
Photo. 5 カスガイのマクロ・ミクロ組織

マクロ組織: Photo. 5 の最上段に示す。カスガイは、棒状素材を用いて断面を方形に近い長方形に鍛造し、両端をとがらせて直角に曲げているが、この時に折返し曲げした鍛接線が応力を受けて数条以上が口を開いている。これも一種の鍛接不良であろう。

顕微鏡組織: カスガイは、ほぼ0.005%の炭素を含有するフェライト単相(Hv100; 硬度分布図参照)であり、極めて炭素の低い鋼によって成形されている。

爪先の外表面の一部にパーライト組織領域(Hv215)が不自然に存在しているが、意識的に爪の強度を確保するために漫炭などの熱処理を施したとは思われない。

胴部と比較して、屈曲部および爪先部は細粒のフェライトからなり、鍛造加工量が大きいことを示している。

強度的には、カスガイとして機能するとは思われないほど低強度であるが、爪部分が塑性変形した様子は見られないことから、さして強度を要求されない用い方がなされていたものと思われる。

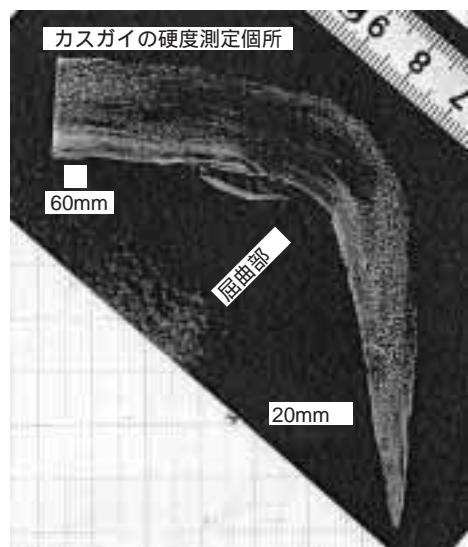
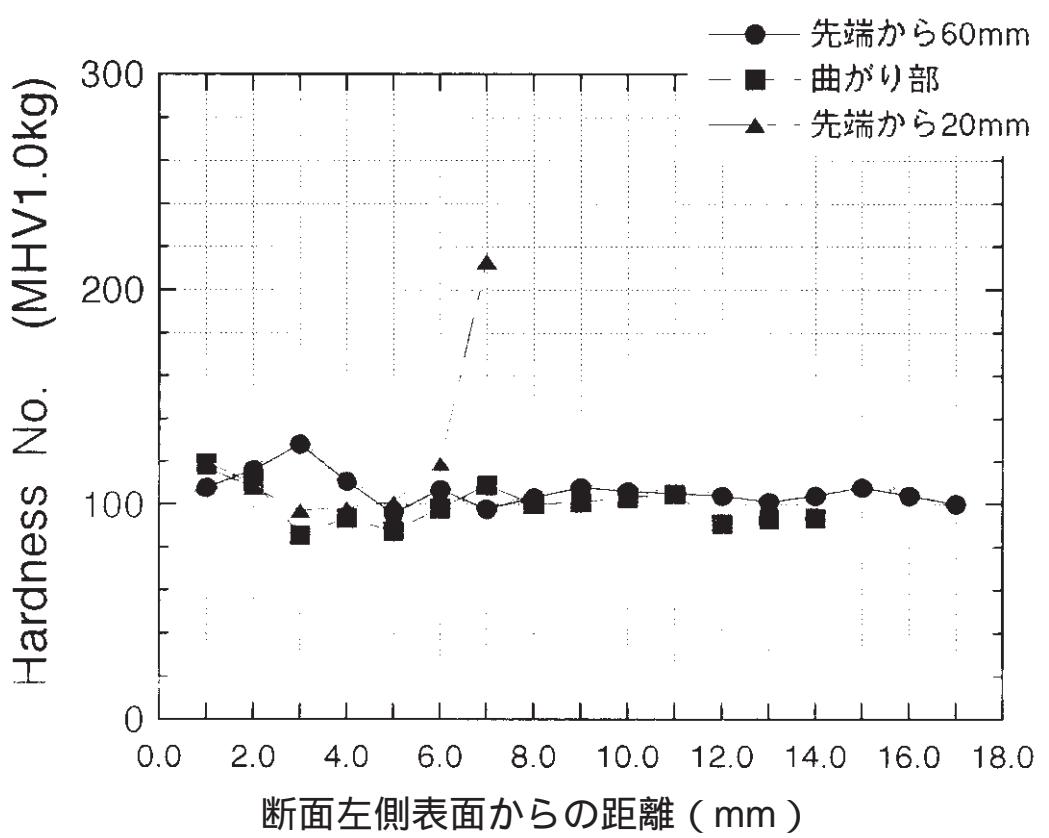
Fig.4 カスガイの厚み方向（横断面）の硬度測定結果

ビックアース断面硬度: Fig. 4 に示す。カスガイの基地は、フェライト単相で、炭素固溶量が非常に少なく(0.005%C)軟質で硬度値は100Hv前後である。ただし、爪先側の外表面にパーライト組織領域があり、ここだけは215Hvと硬質である。この硬質部は意識的に強度向上のための漫炭を施したものでなく、異材鍛接による組織変動による異常値と考えられる。

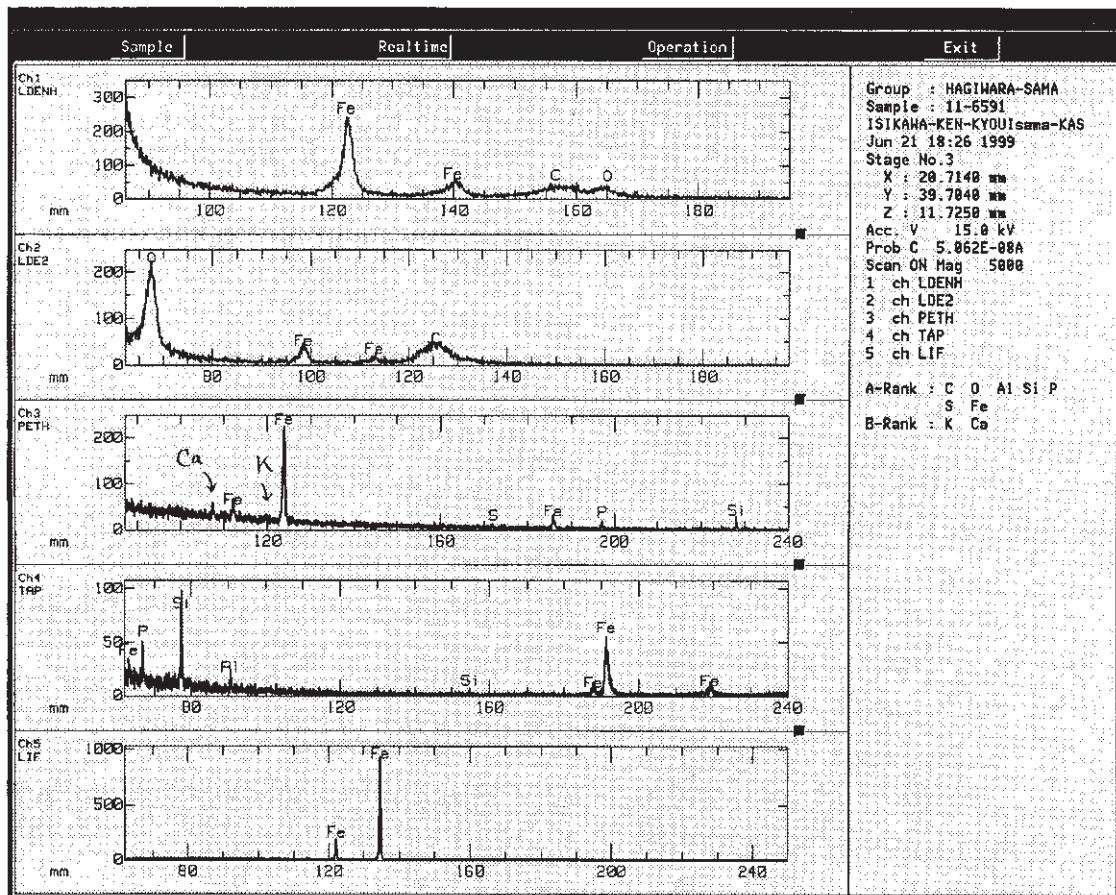
Fig. 5 カスガイの鉄中非金属介在物のコンピュータープログラムによる高速定性分析結果(1) photo. 6 に対応)

CMA調査: 非金属介在物が単発粒状で散在する個所と、酸化第1鉄(FeO)と珪酸塩夾雜物($2\text{FeO} \cdot \text{SiO}_2$)の共晶の個所があるので両者の調査を行っている。Photo. 6 のCOMP(反射電子像)に示す粒状介在物の高速定性分析結果をFig. 4 に示す。A-Rankで検出された元素は、鉄(Fe)と、珪素(Si)、アルミニウム(Al)、燐(P)、硫黄(S)、酸素(O)である。

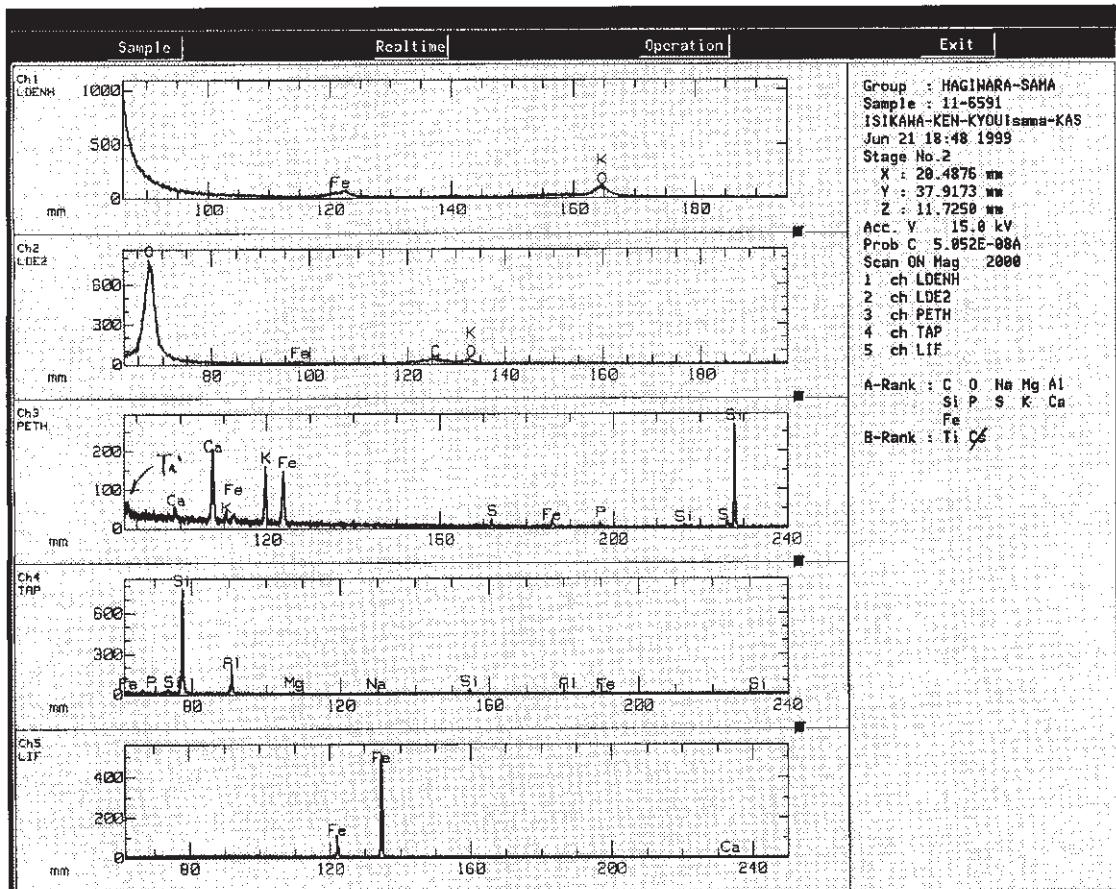
Fig. 6 カスガイの鉄中非金属介在物のコンピュータープログラムによる高速定性分析結果(2) photo.7 に対応)

速定性分析結果をFig. 5に示す。A-Rankでの検出元素は、鉄(Fe)とガラス質成分(Si + Al + Ca + Mg + K + Na)、燐(P)、硫黄(S)、酸素(O)などである。また、B-Rankに砂鉄特有元素のチタン(Ti)が認められた。

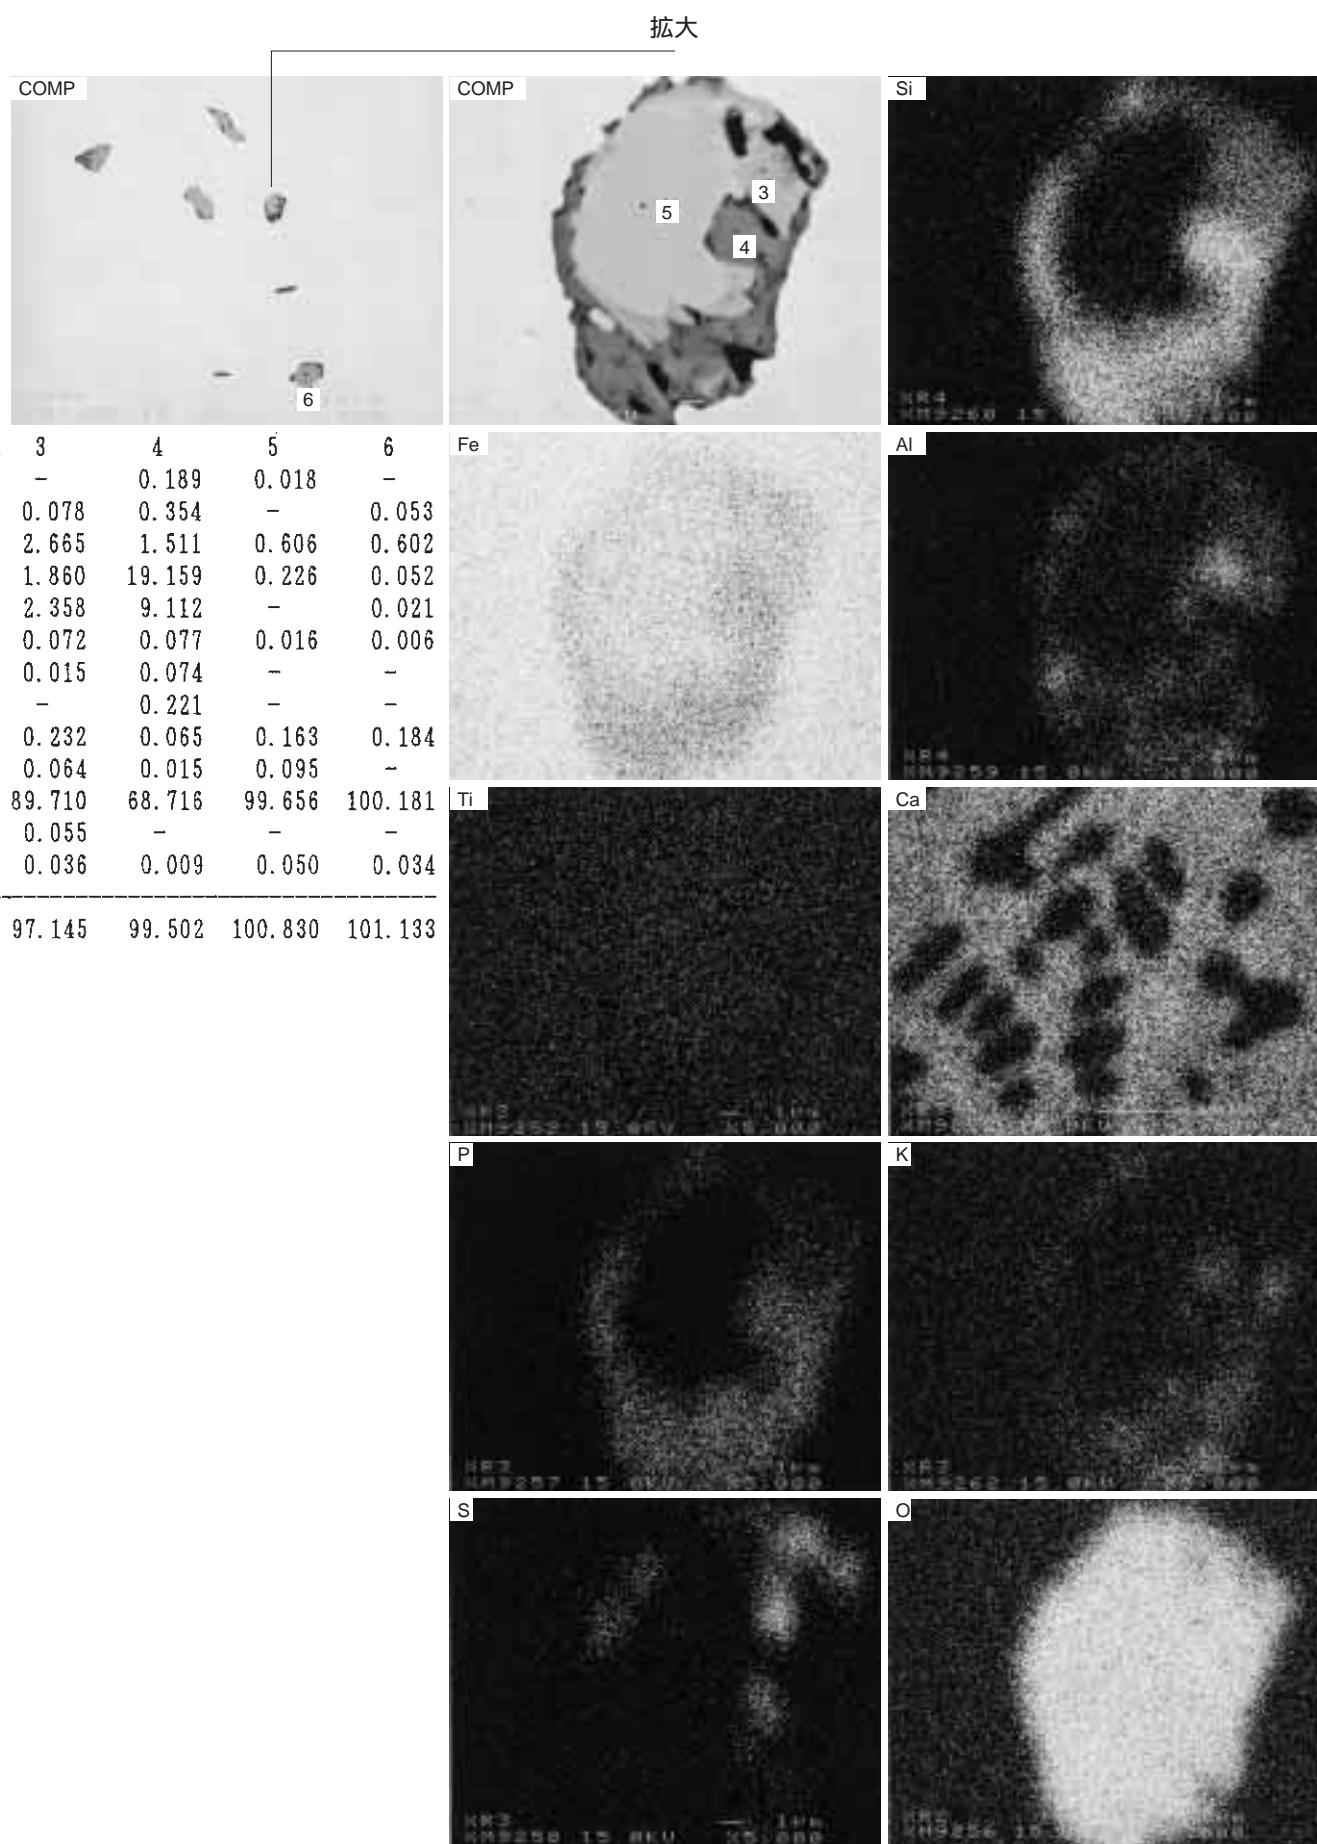
Photo. 6 カスガイの鉄中非金属介在物の特性X線像と定量分析値（1）

Photo. 6 のCOMPに3、5、6と番号をつけた白色相部分は、鉄(Fe)にのみ白色輝点が集中し、定量分析値が89.7~100%組成となるので、鉱物組成はヴァスタイト(FeO)が同定される。また、COMPの4の番号は、黒色基地に淡灰色微細粒の晶出する個所で、白色輝点は鉄(Fe)、珪素(Si)、燐(P)に集中し、定量分析値は、 $68.7\% \text{FeO} - 19.2\% \text{SiO}_2 - 9.1\% \text{P}_2\text{O}_5$ 組成が得られた。鉱物組成は、ファイヤライト($2\text{FeO} \cdot \text{SiO}_2$)と燐化鉄(Iron Phosphate: $\text{Fe}_2\text{O}_3 \cdot \text{FePO}_4$ or $\text{Fe}_2\text{O}_3 \cdot \text{P}_2\text{O}_5$)の混合組成が想定される。

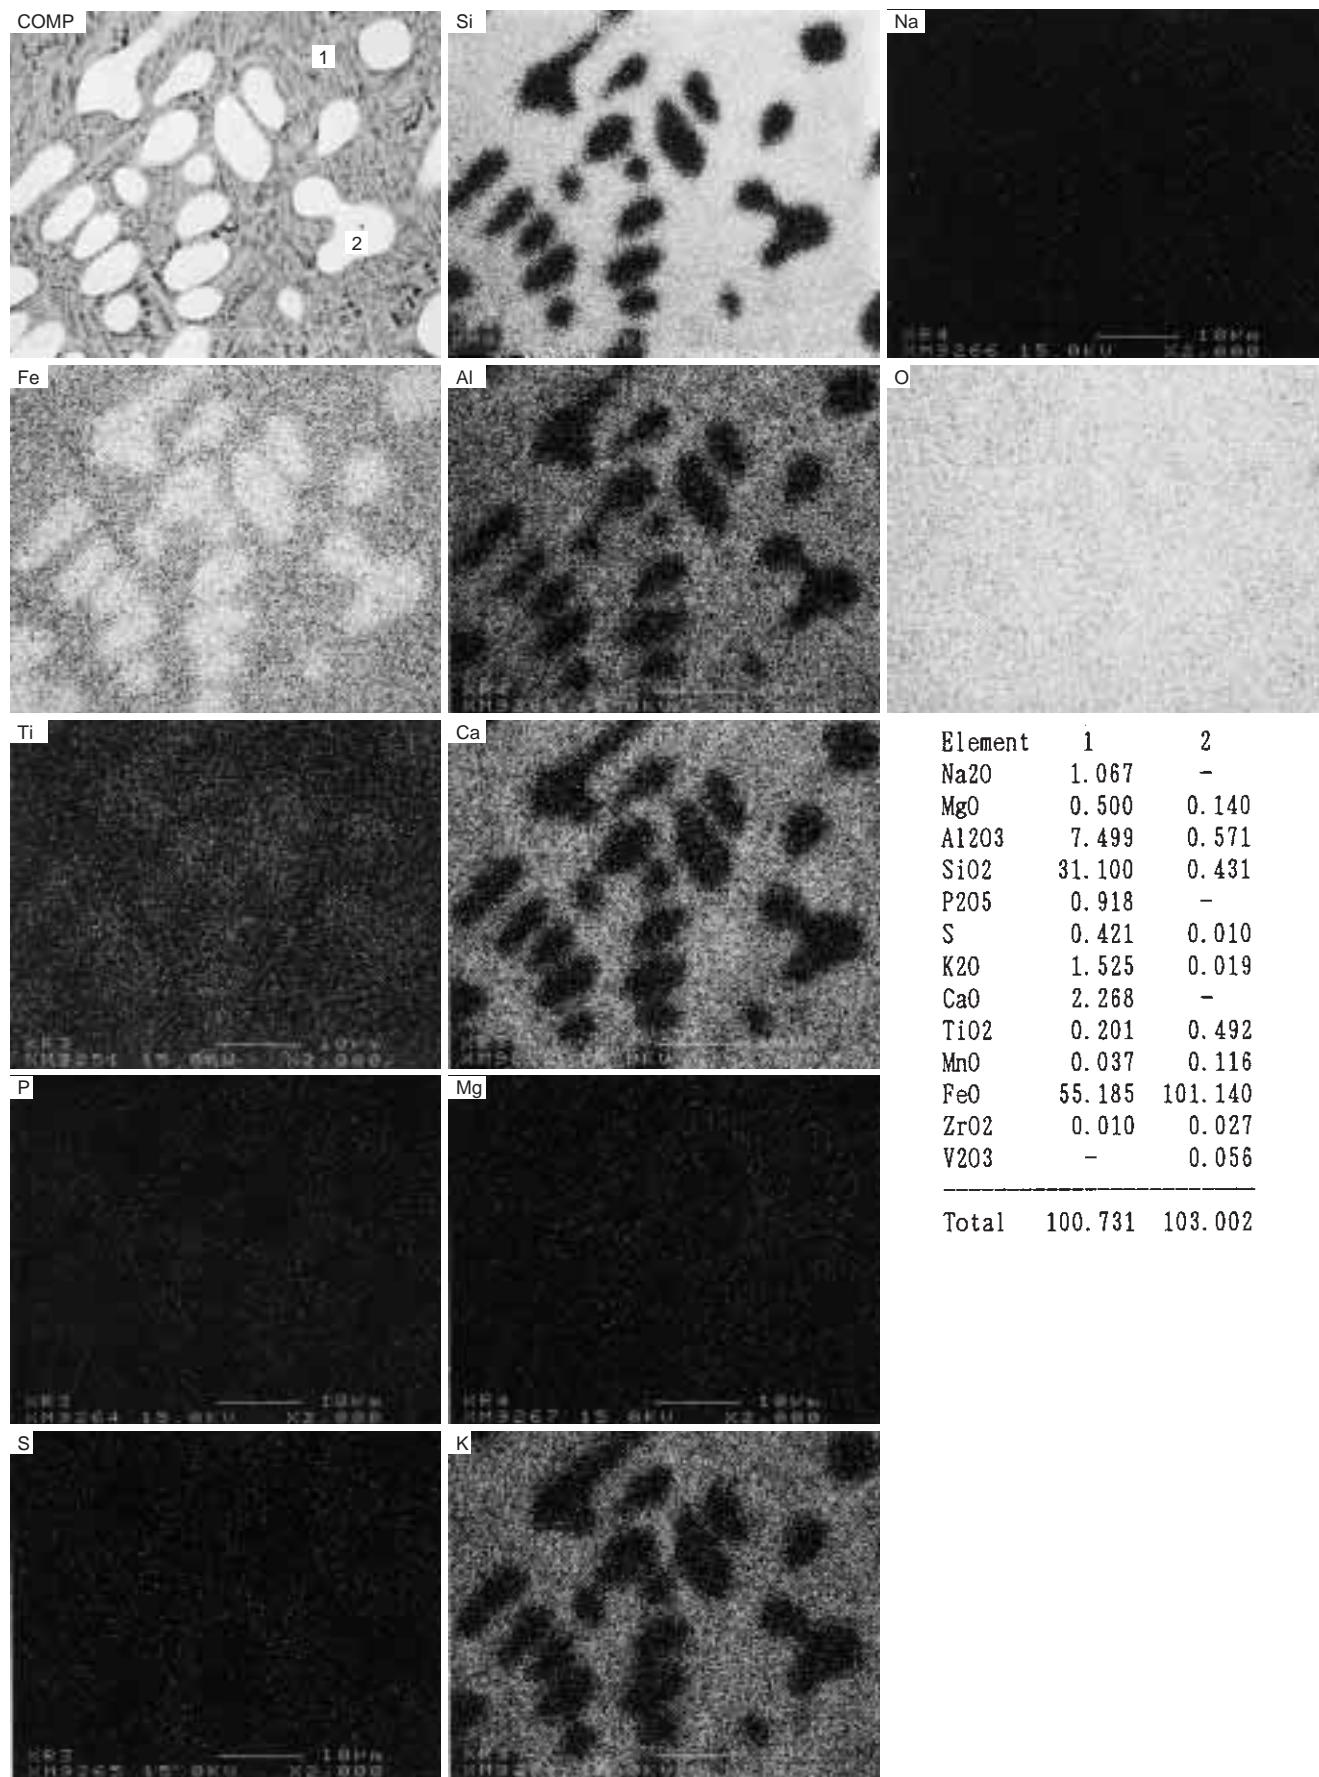
Photo. 7 カスガイの鉄中非金属介在物の特性X線像と定量分析値 (2)

COMPに1の番号をつけた淡灰色纖維状結晶は、白色輝点が鉄(Fe)と珪素(Si)、酸素(O)に集中し、定量分析値は55.2%FeO - 31.1%SiO₂組成が得られてファイヤライト($2\text{FeO} \cdot \text{SiO}_2$)が同定される。更に、COMPの2の番号は、鉄(Fe)と酸素(O)に白色輝点が集中し、鉱物組成にヴスタイト(FeO)が判定された。このヴスタイト粒には、チタン(Ti)に弱く白色輝点が集中し、0.5%TiO₂が固溶されるので、砂鉄系鉄素材の履歴と読みとれる。

このPhoto. 7のCOMPに示したファイヤライトとヴスタイトの大型共晶介在物は、鍛打作業の繰返し時の鉄肌に生じたものの捲き込みがあり、廃鉄器再生により派生した事が窺われる。

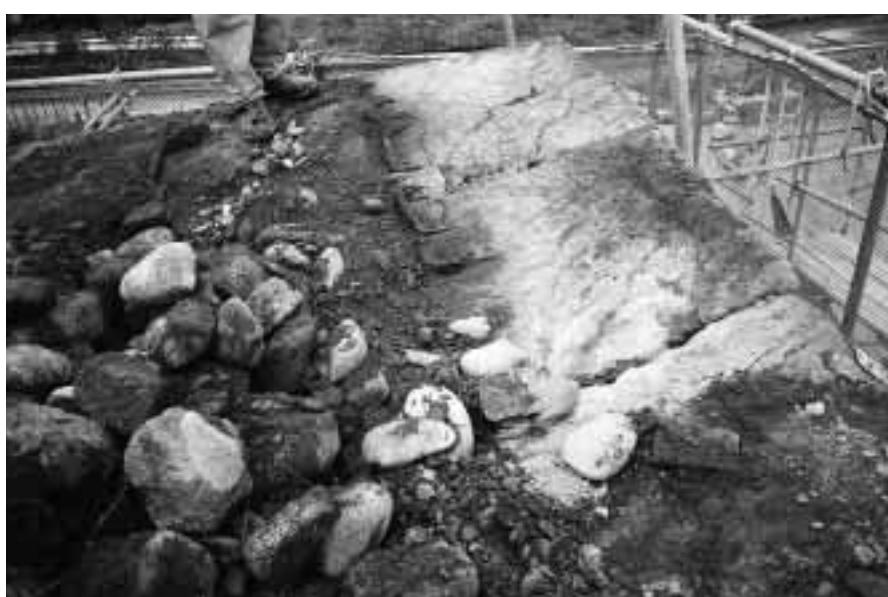
クサビ・カスガイ出土状況

- 打ち込みハギでは角部のみ、築石は天端石(笠石)の下以外は使用しない。
- 切り込みハギでは角部及び築石に使用。
- クサビは主に角部で使用。
- 勾配や合場の微調整というより滑り止めか。
- クサビ・カスガイ共に表面の鏽は進んでいるが、中の遺存状況は良好なものが多い。
- クサビ・カスガイの膨張(鏽)による石の損傷は見られない。
