クサビ・カスガイの金属学的調査

(株)九州テクノリサーチ
営業技術部・TACセンター

金沢城跡二ノ丸菱櫓石垣の修築に際して、使用された17世紀代のクサビ・カスガイの調査を行って、次の点が明らかになった。

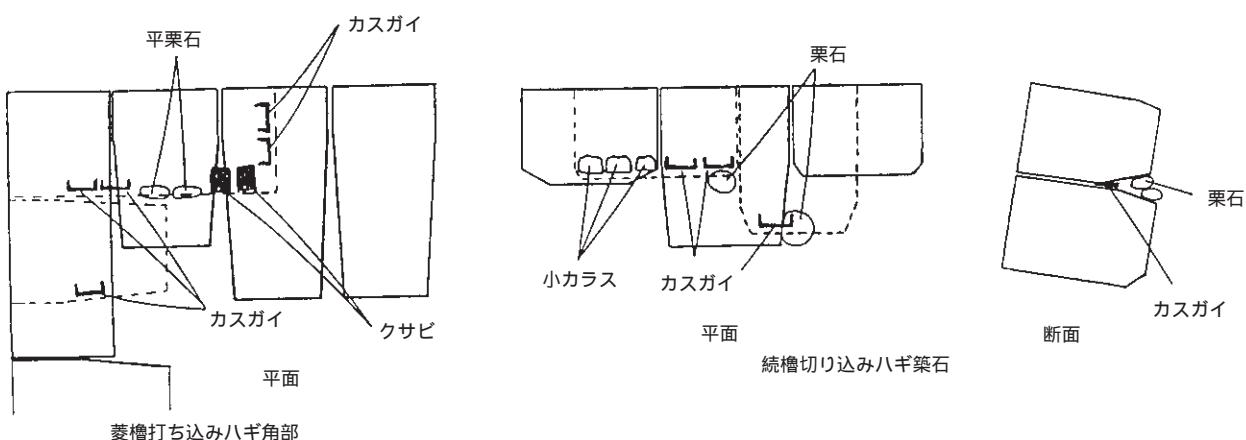
第1図 クサビ・カスガイ使用状況模式図

石垣台構築に際して、クサビ(34点)・カスガイ(217点)が詰め石状に用いられていた。近世後期の改修部分=続櫓一帯では、楔は見られないもののカスガイの使用量はたいへん多い(140点)。構築当初の寛永八年(1631)頃及び寛文八年(1668)修築箇所と推定される菱櫓~五十間長屋折曲部では、角部を中心にクサビ・カスガイが多用される(クサビ33点・カスガイ77点)。他方、近世中期の改修部分=五十間長屋一帯では、ほとんど用いられていない(クサビ1点)。

- 打ち込みハギでは角部のみ、築石は天端石(笠石)の下以外は使用しない。
- 切り込みハギでは角部及び築石に使用。
- クサビは主に角部で使用。
- 勾配や合場の微調整というより滑り止めか。
- クサビ・カスガイ共に表面の鏽は進んでいるが、中の遺存状況は良好なものが多い。
- クサビ・カスガイの膨張(鏽)による石の損傷は見られない。
