第3章 西トップ遺跡中央祠堂開口部に関する検討

ソク・ケオ・ソヴアンナラ

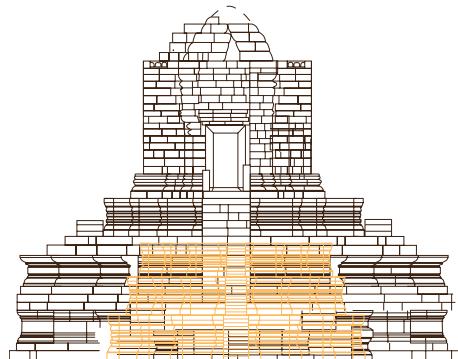
Fig.2 第2段階復元図案

第二に、前段階の祠堂の倒壊後に建てられた、現在私たちが目にしている中央祠堂の段階である。灰色砂岩製の塔が先述のラテライト基壇上に (Fig.2) が建立された。その構造は、東西南北にそれぞれ階段を持つ塔として現存している。扉枠やコロネット、リンテルなどの装飾材は、赤色砂岩できている。祠堂は、四方に開口し、これらの扉枠のほとんどは、赤色または淡い黄色の砂岩材で造られているが、2材のみ灰色砂岩製であった。これらの扉枠は明らかに再利用された石材のようであり、4面の扉枠は、赤色砂岩製のコロネットとリンテルとのセット関係となっている。上部のペディメントやフロントンには、触地印仏坐像と供養者像があらわされ、ポスト・バイヨン期またはポスト・アンコール期の様式を示している。

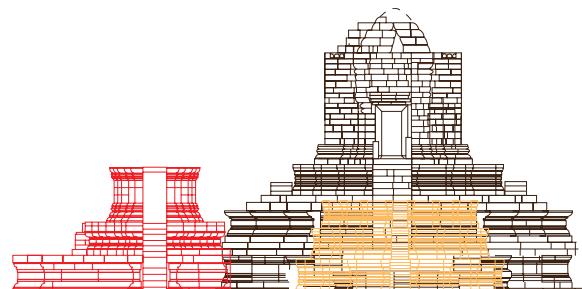
Fig.3 第3段階復元図案

次の段階には、中央祠堂下成基壇南階段の上に南祠堂 (Fig.3) が建立された。これは修復のため、南祠堂の軸体部・上成基壇を解体し、下成基壇内の発掘調査をおこなった際に、中央祠堂下成基壇の南階段が検出され、構築順が判明

したことによる（3）。南祠堂には1つの開口部しかなく、他の3面は偽扉であった。この南祠堂にはコロネットやリンテルは存在しないが、仏坐像があらわされたペディメントが4面に設置されている。

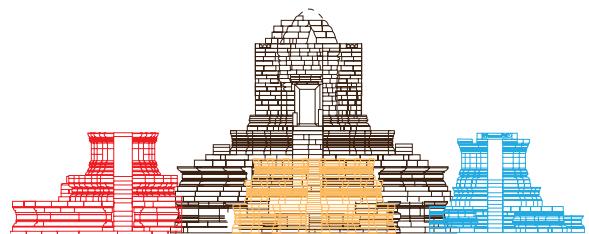
Fig.4 第4段階復元図案

続いて、中央祠堂の北側に北祠堂（Fig.4）が建てられた。この祠堂の基壇内の状態から判断すると、中央祠堂下成基壇北階段を切断して撤去した後、北祠堂下成基壇の部材を積み上げ、中央祠堂下成基壇と連結させたようである。ところで、この北祠堂下成基壇内部とその地下の発掘調査では、砂で満たされたほぼ立方体の形をしたレンガ造りの地下室（4）が新たに発見された。この埋土中には、異なる種類の金属片やガラスピーブ、人骨と思われる骨片などが検出された。放射性炭素年代測定結果から、この北祠堂の年代は14世紀末から15世紀初頭と推定されている（5）。

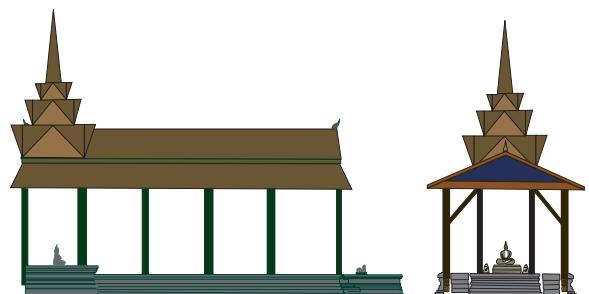
Fig.5 仏教テラス想定図案

最後に、中央祠堂の東側に新たに上座部仏教のテラスが追加された。このテラスは、おそらく木造で、黒褐釉瓦で覆われていたと思われる（6）。

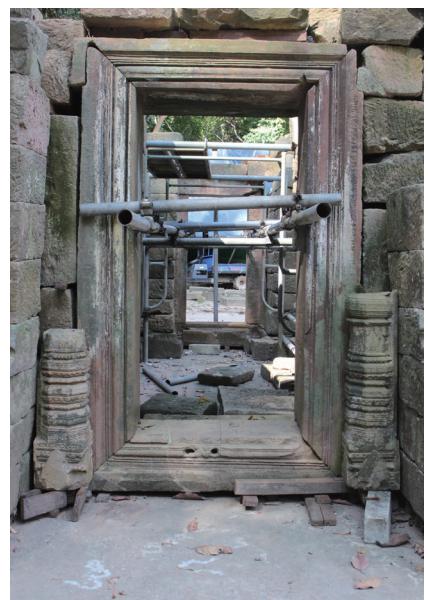
Fig.6 東面扉枠（仮組中）

東面扉枠はすべて赤色またはピンク色の砂岩で構成されている。下枠材、左右の垂直枠材、上枠材の4つのブロックで構成されている。左右

の扉枠材は、ほぼ同じ高さと厚さである。下枠は長さ、厚みともに短いが、幅は左右枠、上枠よりも広い。その内側には、木製扉と木杭のために開けられたほぞ穴が2か所切り込まれている。上枠材に関しては、下枠材よりも長く、もともとこの枠の北西端は、右側の垂直枠に取り付ける以前に既に折れていたものとみられる。我々の再構築作業時にも東面扉枠の4部材は、互いに連結部の端部もほぼ完全に固定されていたので、この4部材は同時に製作され、設置されたと思われる。

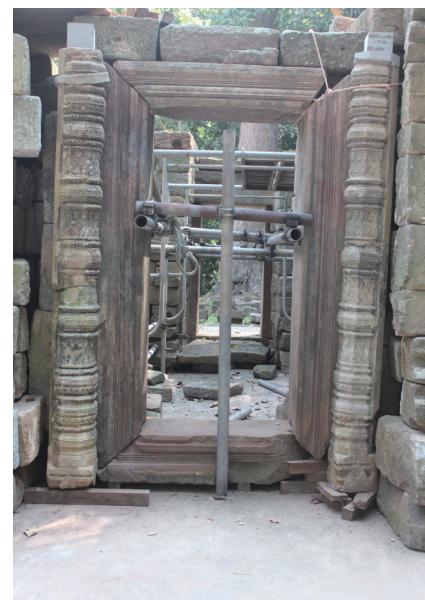
Fig.7 西面扉枠（仮組中）

西面扉枠の4部材は赤色砂岩で作られている。左右の垂直枠は高さ、幅、厚みが同じである。下枠に関しては他の部材よりやや薄いものの、幅は広くなっている。上枠の厚みは、南側と北側で異なっていた。この4つのパーツを再構築したところ、他の3か所の隅は位置正しく納まっているにもかかわらず、扉枠上部南隅が完全には固定されないことが判明した。上枠の南端部と右垂直枠の上端部の間に小さな隙間が生じるのである。これはオリジナル部材製作時の誤差か、別の扉枠を再利用したために生じた誤差である可能性が考えられる。

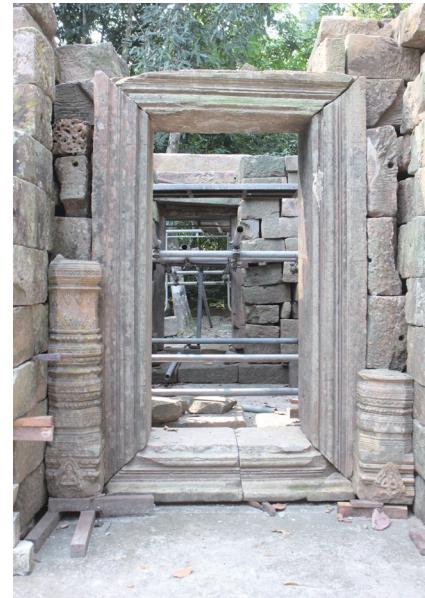
Fig.8 北面扉枠（仮組中）

北面扉枠は5部材からなる。左右枠は赤色砂岩製で、サイズは同じである。下枠は2部材からなり、淡い黄色の砂岩でできている。この2部材からなる下枠は、左右枠のほぞに固定されないことから、作り替えられたものかまたは再利用されたもので、左右の垂直枠と連結させているように見受けられる。ほぞの大きさよりも切り込みが大きいため、施工者は切り込みとほぞの隙間を固定するために、礫やキーストーンなど小型の石材を詰め込まなければならなかったようである。

実際、この隙間にラテライトの小さな礫が入れられているのを発見した。もう一点注目すべきは、我々の修復前に、この下枠2部材のうちの西側の部材がその先端で破損しており、その箇所に、別の部材を追加して補修されていた点である。また、北面扉上枠材は南面扉の下枠材と同じく灰色砂岩製であった。この灰色砂岩材は非常に脆く破損しやすいため、一部欠損していたが、修復により当該材を再び使用することが可能となった。

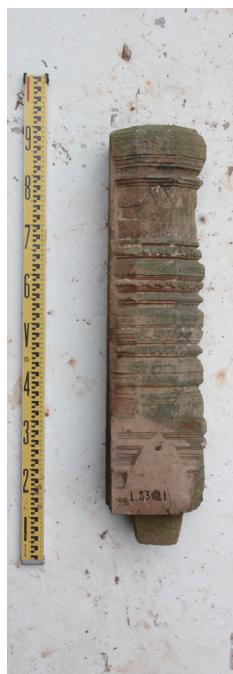
Fig.9 東面コロネット
(一部)

東面の二本のコロネットは赤色砂岩でできており、高さ約1.70m、幅約0.185mを測る。柱の下部は断面四角形、本体部は断面七角形を呈す。七面体のうち、扉枠と軀体部壁面に接する2面は無装飾であるが、他の5面に関しては装飾が施されている。南側のコロネットは3面のみに装飾、北側のコロネットは5面に装飾が施されている。

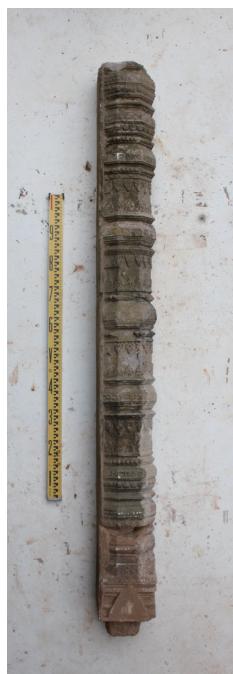
Fig.10 西面コロネット
(一部)

西面の2本のコロネットは淡い黄色の砂岩でできており、高さは約1.74m、幅は0.185mを測る。柱の下部は断面四角形、本体部は断面七角形を呈す。東面同様、扉枠と軀体部壁面に接する面は無装飾であるが、他の5面には装飾が施されている。この二本は同じ場所で作られたか、あるいは同じ場所から持ち込まれたものであると考えられるが、南側の柱は下部で折れて切断され、最終的には新たに接続部を追加してから設置されたものである。

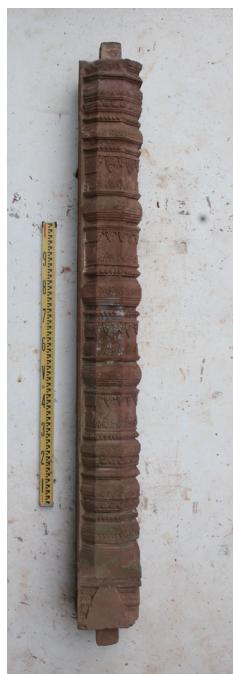
Fig.11 南面コロネット
(一部)

南面の2本のコロネットは薄紅色の砂岩でできており、高さ約1.86m、幅約0.22mを測る。東側のコロネットの下部は断面四角形、本体は断面七角形を呈す。一方、西側の柱は断面八角形を呈す。扉枠と軀体部壁面に接する面は無装飾であるが、他の5面には装飾が施されている。

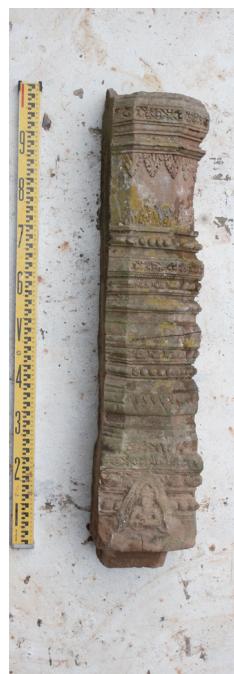
Fig.12 北面コロネット
(一部)

北面の2本のコロネットはピンク色の砂岩製で、高さ約1.81m、幅0.21mを測る。柱の下部は断面四角形、本体部は断面七角形を呈している。扉枠と軀体部壁面に接する面は無装飾であるが、残る5面のうち3面にのみ装飾が施されている。

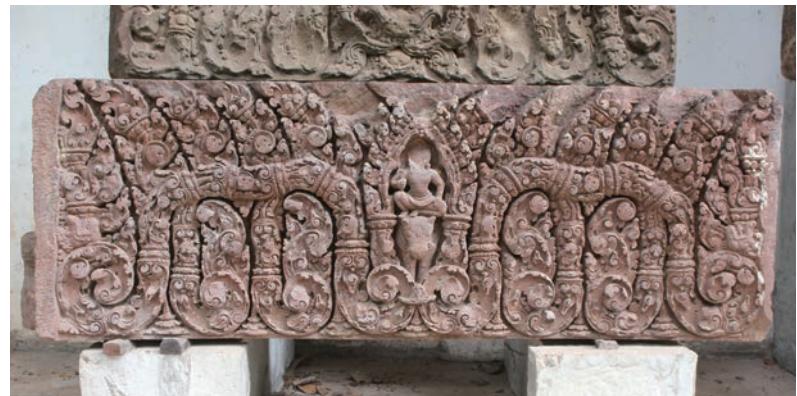
Fig.13 東面リンテル

東面リンテルは、長さ1.47m、幅0.40m、高さ0.49mを測る赤色砂岩で作られている。南辺は長さ0.07m、幅0.29m、高さ0.20mの稜線が残っている一方、北側は直線を呈している。リンテルの北西の端は元々欠損しており、解体調査前に失われている。リンテルの正面には、プレ・ループからバンテアイ・スレイ様式までにあたる装飾が施されている。中央部には、本来は常に北の方角を司るクベラ神が馬の上に坐す図像があらわされている。

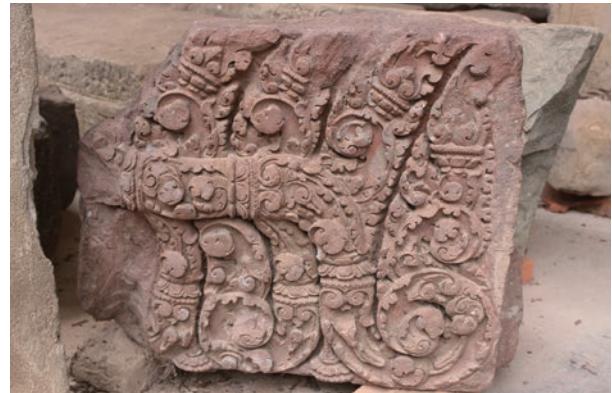
Fig.14 西面リンテル（一部）

西面リンテルは赤色砂岩で作られているが、当リンテルは3つほどに割れて破損したため、本来の大きさは不明である。リンテル中央部分は1994年頃に盗まれたとみられ、残りの2点（左部分、右部分）はアンコール保存事務所により収集され保存されている。これらの2点のサイズは、長さ0.50m、幅0.41m、高さ0.42m程度である。

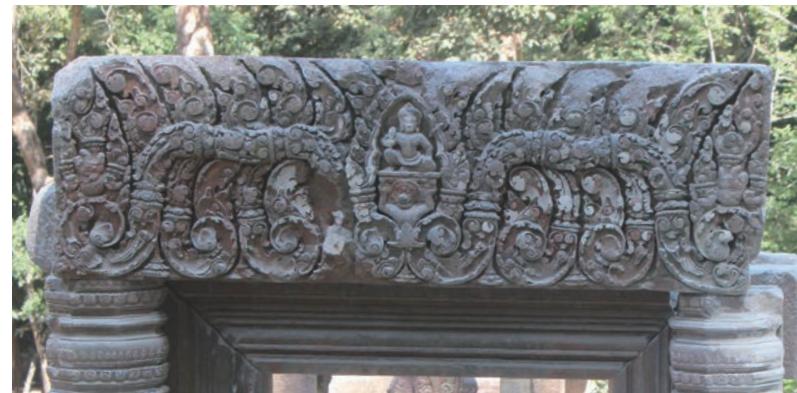
Fig.15 南面リンテル

このリンテルは、解体調査前まで原位置を留めていた部材である。長さ1.32m、幅0.465m、高さ0.425mの赤色砂岩で作られている。中央部には、獅子の上に座って右手に棍棒または剣を持った神像が表されており、ケトゥ（Ketu）神であると考えられる。

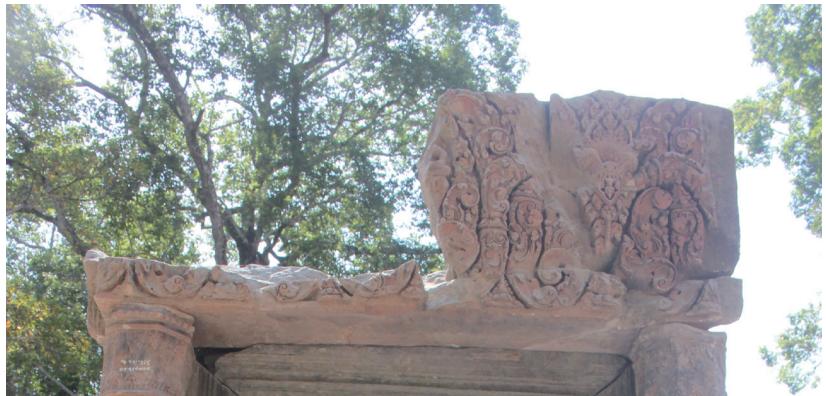
Fig.16 北面リンテル

EFEOの古写真によると、撮影当時には北面リンテルはまだ完全な形で残っていたが、おそらく1994年以前に破壊または落下により割れたとみられ、真ん中の部分はおそらく盗難により失われている。現在、残った部材を回収して修復を試みている。当リンテルは

淡い黄色または黄色がかった灰色の砂岩製で、長さ約1.57m、幅0.39m、高さ0.52mで、他の3面のリンテルよりも大きい。残存箇所に象の耳が表されていることを確認した。古写真との比較から、リンテル中央部には象に坐す神像が表され、この神像は本来は東の方角を司るインドラ神であると考えられる。

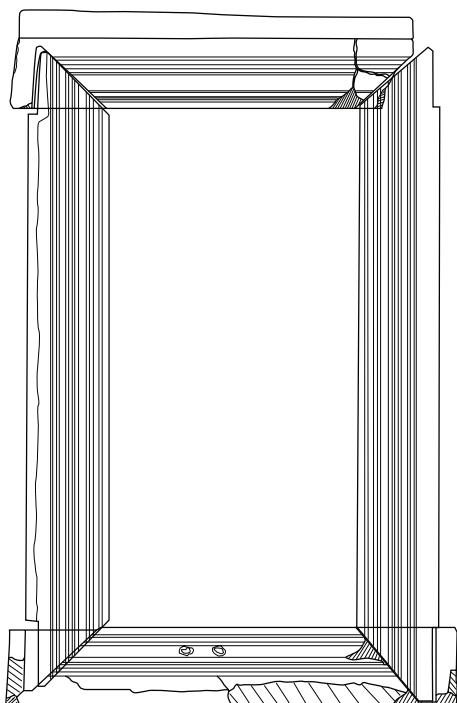
Fig.17 東面扉枠実測図

東面扉枠を再設置したところ、北側垂直枠材の高さに問題があることが判明した。垂直枠材と下枠の間には隙間があった。解体前調査で、この隙間に小さな礫や砂岩チップで充填されていたことを確認している。しかし、これら四つの枠材は完全に固定することができた。

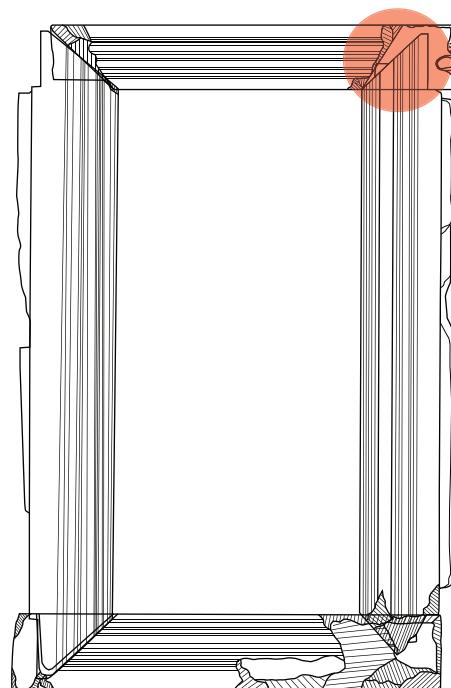
Fig.18 西面扉枠実測図
(赤色部分は接合時の固定が完全ではない箇所)

西面扉枠の取付部を見ると、上枠南縁隅を除き、3隅は完全に固定されていたことが判明した。これは、3本の扉枠（左右垂直材2本、下枠1本）は同一セットまたはオリジナルの組み合わせであり、上枠材のみは別材を使っていたと推定される。

しかし、この4点の扉枠材は組み合わせることができた。そのため、この西面扉枠製作時に上枠材を切断したのには、他にも理由がある可能性が残る。

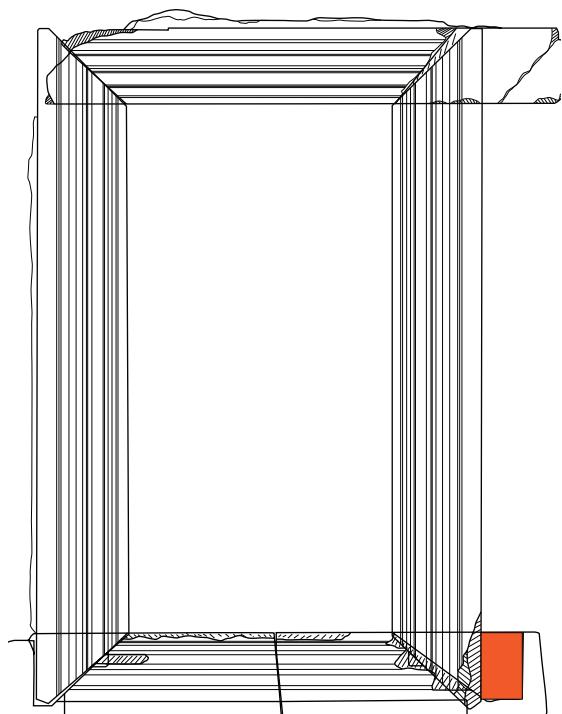
Fig.19 北面扉枠実測図 (赤色部分は設置前欠損箇所)

北面扉枠の上枠材と南面扉枠の下枠材は灰色砂岩材で作られていたのに対し、その他の扉枠部材は赤色砂岩製であった。この2点の灰色砂岩の扉枠材は、他の枠材よりも大きく厚みを持つ

ている。このことから、この2点の灰色砂岩の枠材は、おそらく破損した赤色砂岩に替えて、新たに作られたことを示唆している。北面扉枠の上枠材に関しては、切り詰めたうえで両垂直材と組み合わせているが、装飾面に関してはノミで削り、斜めに傾斜させることで東側のコロネットとリンテルの高さに合わせるように調整している。

もう1点は、北面扉枠の下枠材に関してである。通常、各扉の下枠材はひとつの部材からなるが、北面扉の下枠材は2点の部材で構成されている。また、西側の部材の南東隅に関しては、設置前に欠損していたものとみられる。この点に関しては、破損部分の補修箇所の存在によって判明した。もう1つの問題は、西側の部材の切り込みに関してで、この切り込みは垂直材のほぞよりもサイズが大きいという点である。垂直材を安定させるために、切り欠いたほぞ穴とほぞの隙間にラテライト片が充填されていた。

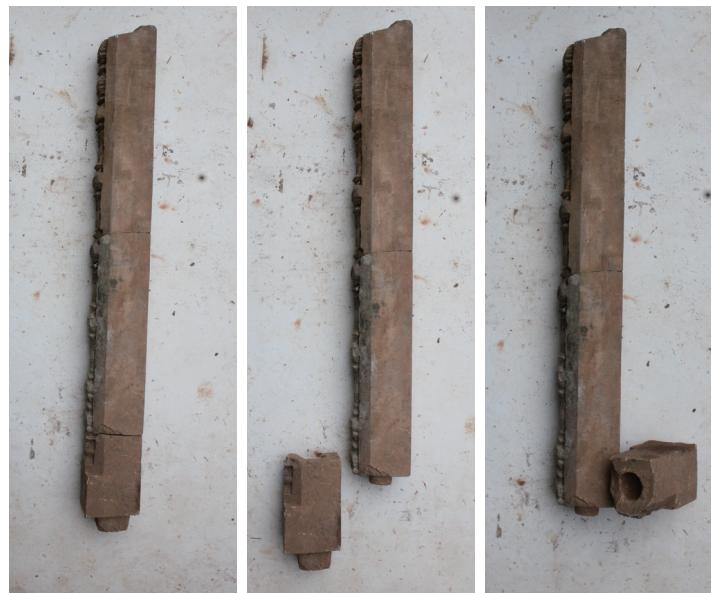
Fig.20 西面開口部南側コロネット

興味深いことに、我々の解体調査の際に、西面南側のコロネットは、設置以前に補修されていたことが判明した。また、当コロネット下部は、おそらく何らかの原因で折れ、高さ約38cmの別の部材が付け足されていた (Fig. 20)。上側のオリジナル材の下端にはほぞ穴を開け、新しい部材はその上端にはぞをノミで成形することにより、双方を合体させているようである。

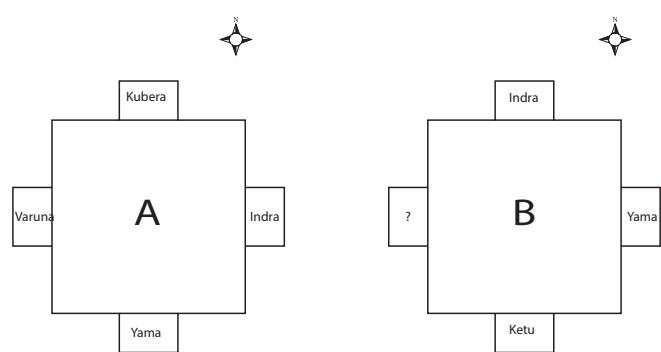
Fig.21 ヒンドゥー教モチーフのリンテルの配置

各4面の開口部にそれぞれリンテルが設置されているが、これらのリンテルは同じ大きさではない。一般的に、一塔を設計する際に、開口部の大きさは常に一定のサイズで設計されている。しかし、この中央祠堂では、すべての要素が不規則なサイズや方角を変更し、再利用されているようである (Fig. 21)。この再利用時の混乱というのは、リンテルにあらわされた神像の機能と方位性とも関連している。通常、象の上に坐す神像はインドラであり、東の方向に配置されなければならない。しかし、中央祠堂では、インドラ神があらわされたリンテルは北面に配置されている。これは本来的には誤った配置となる。つまり、誤った理解によるものまたは、当時の建設者たちが以前のリンテルの機能に関心を持っていなかったことに由来するのであろう。反対に、東側リンテルには北を司るクベラ神があらわされている。南側のリンテルには、獅子の上に座るケトゥと思われる神像があらわされているが、クメール美術ではリンテルに彫られていることはほとんど見受けられない。通常、南の方角を司る神はバッファローの上に坐すヤマ神である。

A: 通例、B: 西トップ

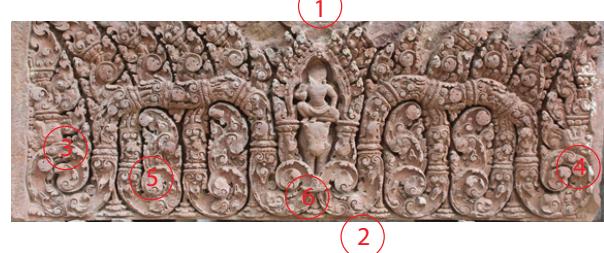
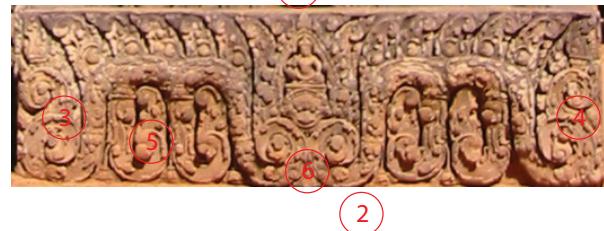
Fig.22 西トップとバンテアイ・スレイのリンテルの比較

- 上端の欠落 (図中①)
- 下端の欠落 (図中②)
- 中央のメダイオンから外側に向かって弓なりの弧を描いて、ハンサ (白鳥またはガチョウ (訳註)) の尾としてあらわされる (図中③)
- ライオンの頭から、花房を吐き出す (図中④)
- 花綱がカタツムリの殻のようにまわる (図中⑤)

- 中央部で弓なりの弧の先端でリング状のマクタ（冠）で結われている（図中⑥）

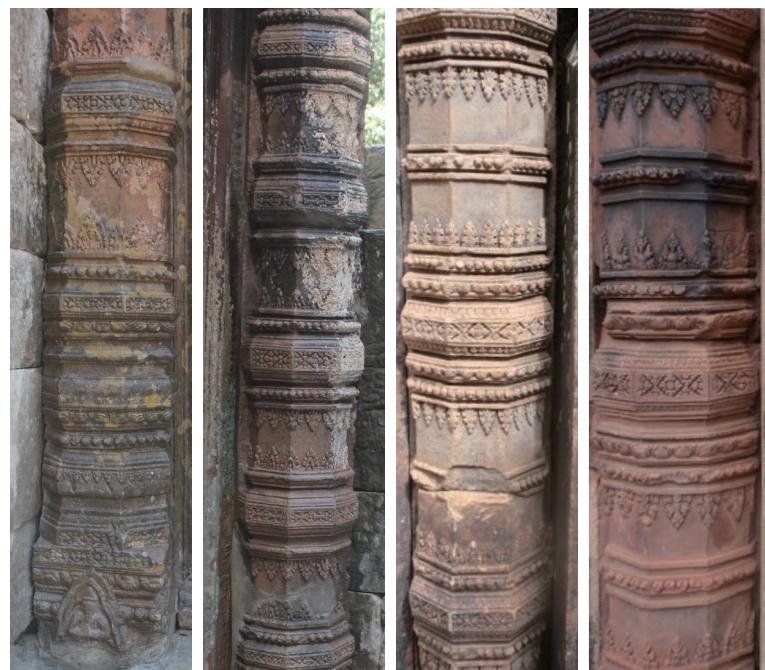
Fig.23 西トップとバンテアイ・スレイのコロネットの比較

西トップ寺院とバンテアイ・スレイ寺院のコロネットにはいくつかの類似点がある。

- ほとんどのコロネットが7面または7ヶ所の角を持つ
- コロネットは頂部、胴部、下部の3パートに分かれる
- 頂部は、蓮の花弁と魚卵のモチーフで装飾された複数の帯状に装飾される
- 胴部は、帯状の装飾を境に3つの部分に分かれる
- 带状装飾では、菱形の花文様帶、2条の花蕾文、下向きと上向きの葉文帶各1条が巡らされる
- 頂部と下部は同じ文様で装飾されている
- 下部は断面四角形を呈し、龕内に祈りを捧げる人物像があらわされている

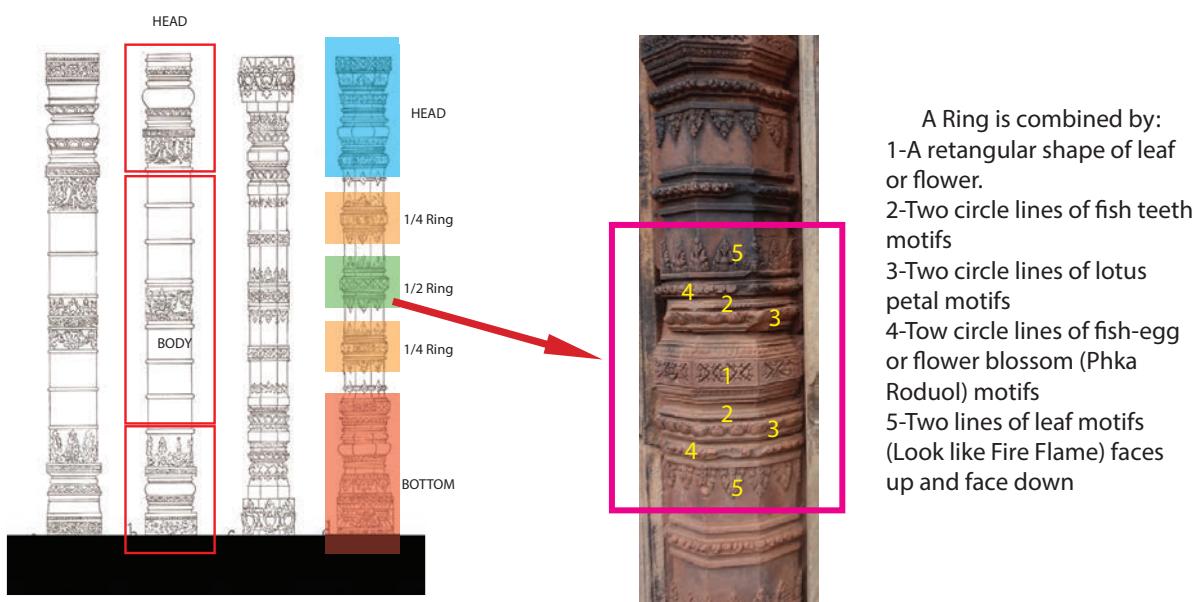
Fig.24 コロネット装飾概要

通常、コロネットは頂部、胴部、下部の3つに分けられる (Fig.24)。東面、西面、南面のコロネットはオリジナルの大きさで各部位も残っているが、北面コロネットに関しては、扉枠の高さと平行になるように頂部を切った痕跡が残る。
