## 第2章 高島家住宅

福島県南相馬市小高区上町 1-87

#### 高島家コンクリート蔵

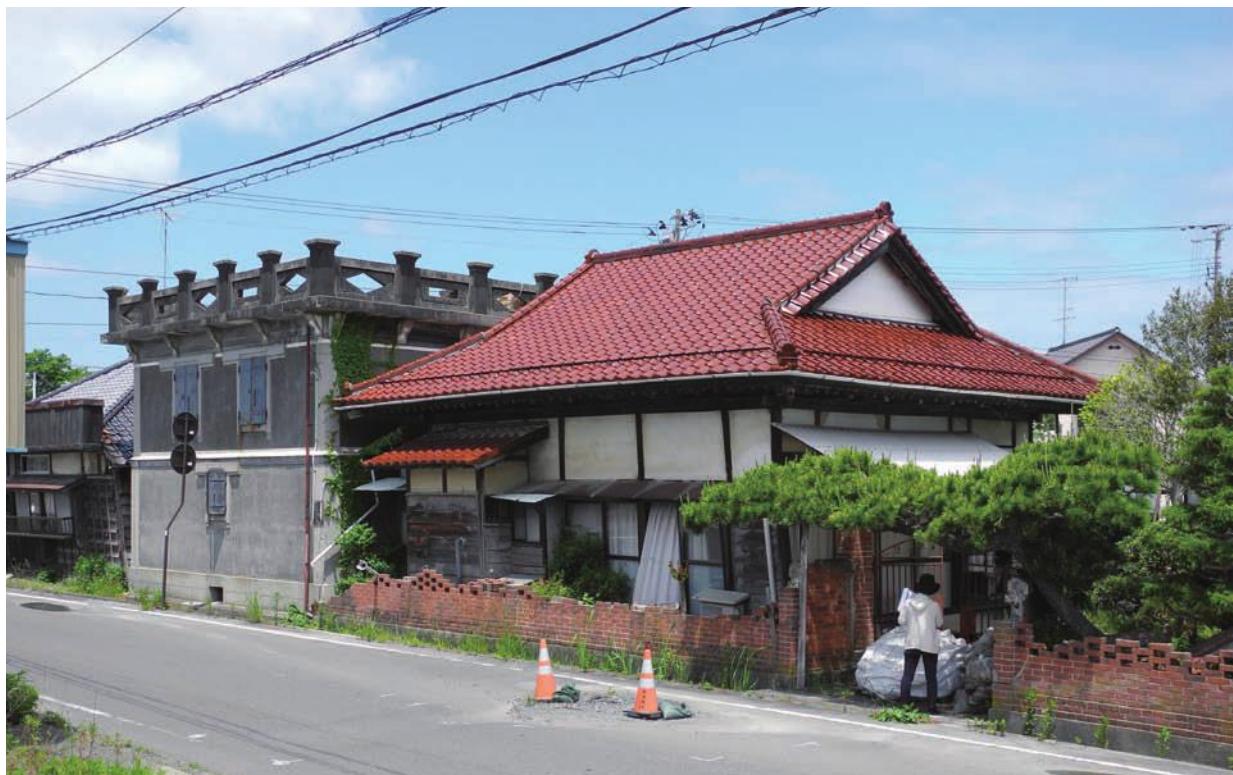
通りに面して、貸し家（左端）・コンクリート蔵（左）・隠居（中央）が煉瓦塀とともに並んでいた。

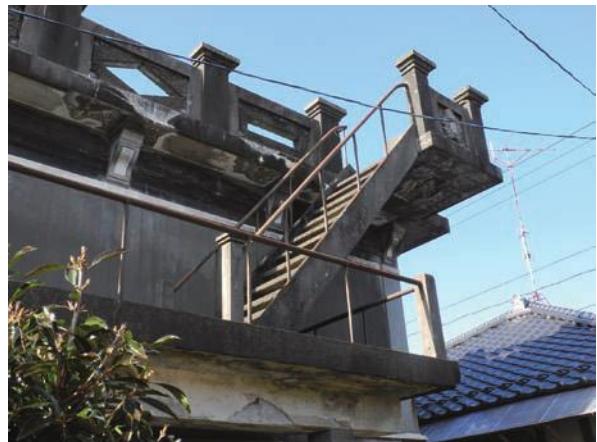
テラスから屋上に張り出す階段と踊り場

北面の外階段は、庭側の東寄りに上がり口、2階床の高さにテラスを設け、屋上へと誘う。鉄管製手摺りの手摺り子間には、かつて唐草模様の装飾が取り付いていたが、第二次世界大戦中に金属供出されて現存しない（古写真③に見られる）。屋上に入る踊り場のパラペットには、モルタル細工による紋章が取り付く。

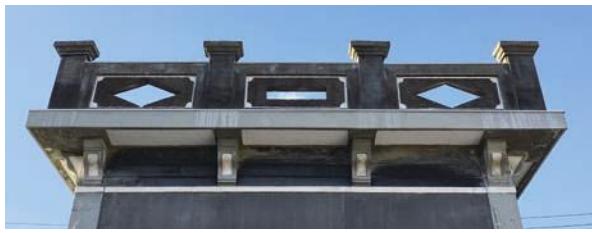
ベランダ廻りの左官仕事を補修、りりしくなった

- 屋上床面の防水層が経年劣化していたので、防水工事を実施した。
- 2階室内壁の白漆喰塗仕上げが、過去の雨漏りによって部分的に剥落していたので、傷んだ範囲のみ下地から塗り直して、漆喰塗を施した。
- 屋上軒下の漆喰塗が、屋上面からの漏水によって落下し始めていた。既存の仕上げができる限り残しながら、補修した。併せて、パラペット外側の装飾的な漆喰塗を塗り直した。親柱内側のコンクリートが風化し、骨材があらわになっていた範囲を、モルタル塗で補修した。修復の際には、当初の施工状況がわかるように、状態のよい範囲は手をつけないように留意した。

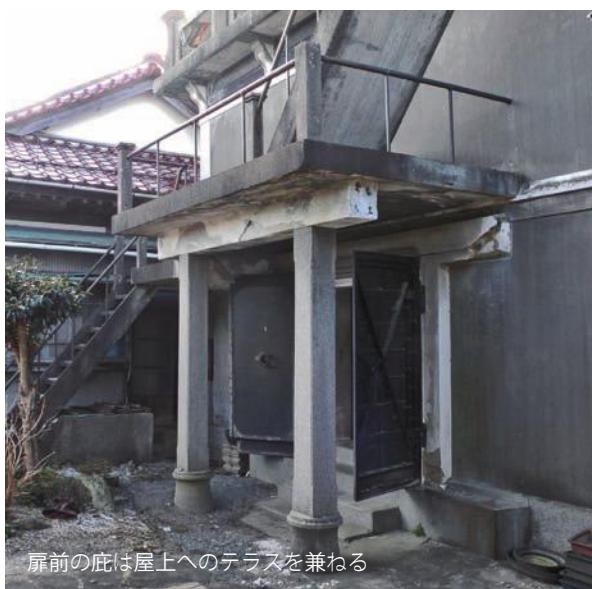
扉前の庇は屋上へのテラスを兼ねる

テラスは北面出入口の蔵前庇を兼ねる。戸前に石段、出入口周囲は左官による伝統的な鳥居構えとし、鉄扉で戸締まりする。この内側には板戸と格子戸の引き戸を設ける。板戸錠前金物は、宝尽くしの松竹梅さらには鶴亀と月、七宝で飾られる。テラス兼庇を支える洗い出し仕上げの角柱を笹縁りを付けた和風としながらも、下方には幾何学的な形態を取り入れ、2重の円盤と末広がりの円柱を基礎とする。なお、庇の桁には鉄骨代わりに小断面の線路材が用いられている。

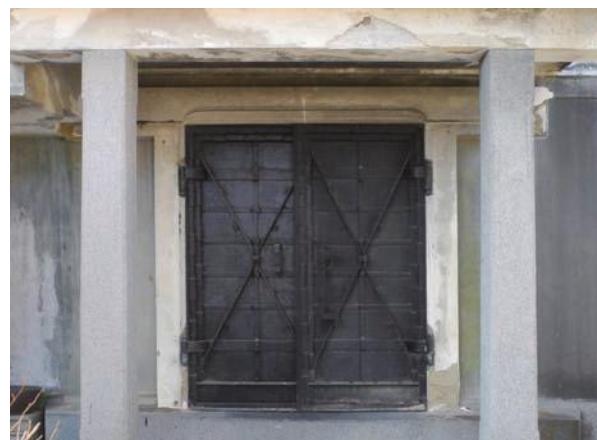
扉のまわりは和風、鉄扉は新しいかたち

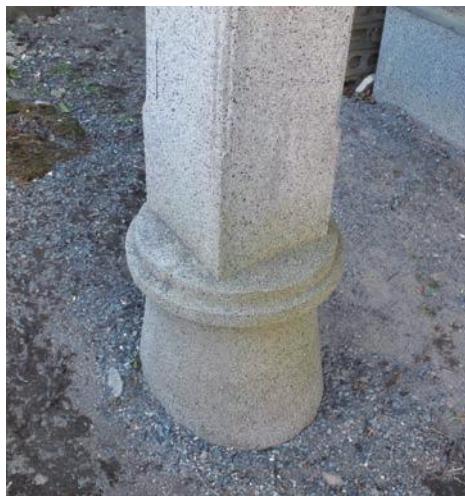
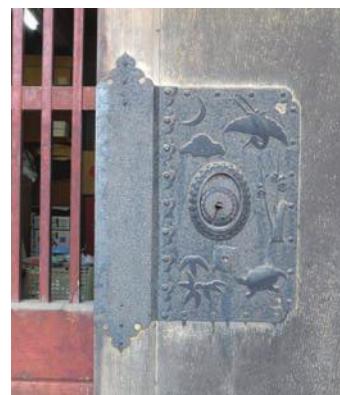
扉錠前にはおめでたさを山盛り、松竹梅そのうえ鶴亀も(上)

出入口前底柱の足元は円形(左)

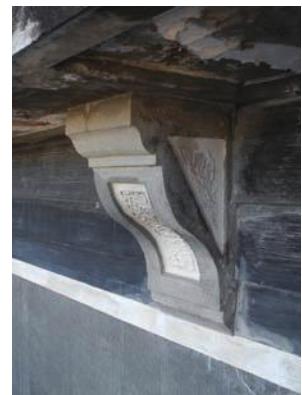
軒を支える三角形の持ち送り

外壁はモルタル塗刷毛引き仕上げ、軒下持ち送りの漆喰仕上げを黒と白で塗り分け、めりはりをつける。軒廻り、腰廻り水切り下方、南面窓周囲、隅部及び石造風の目地入り基礎はモルタル塗洗い出し仕上げとする。左官職人が、セメントと漆喰を自由自在にあやつり施した多様な仕上げが、外観を表情豊かにする。

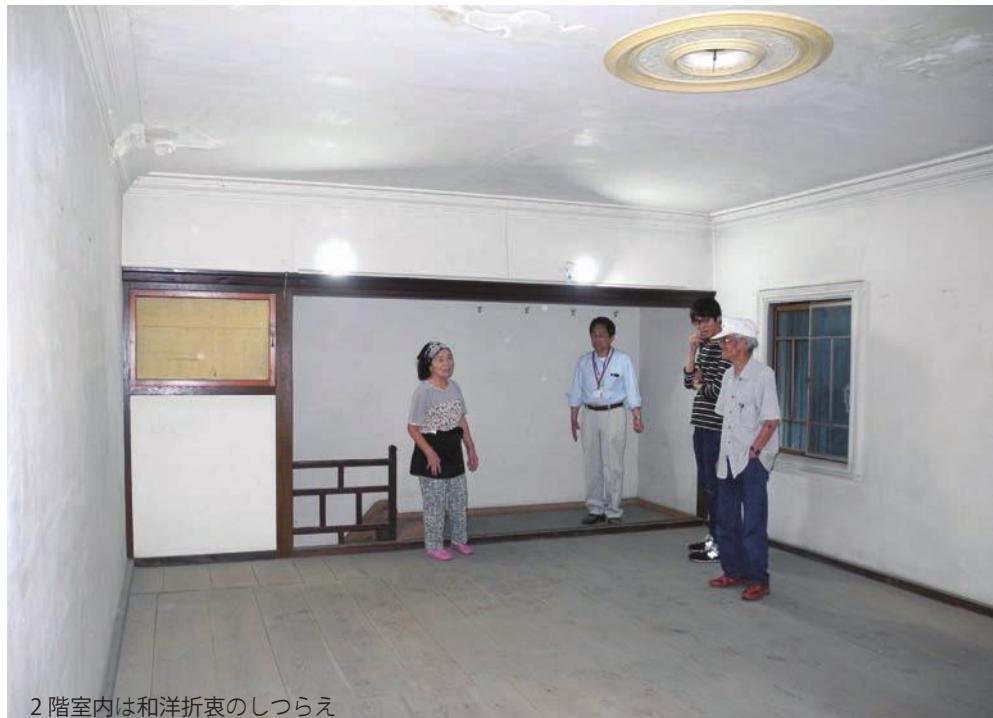
2階室内は和洋折衷のしつらえ

2階は、和洋折衷の居室とし、2代目が新婚時に住んだことがあった。東端半間を板張りの廊下とし、居室境には引き戸（欠損）を建て込む。鴨居上には繰り型の施された長押が両面に取り付く。荒床周囲に畳寄せがあり、部屋は17.5畳相当である。また、階段上方に吊り押入を設ける。

壁は漆喰塗の大壁とし、天井周囲に漆喰塗コーニスを回し、中心飾りを設ける。窓周囲には左官による洋風の額縁を回し、木製の引き違いガラス戸を建て込む。この外側に金網と鉄格子を嵌める。

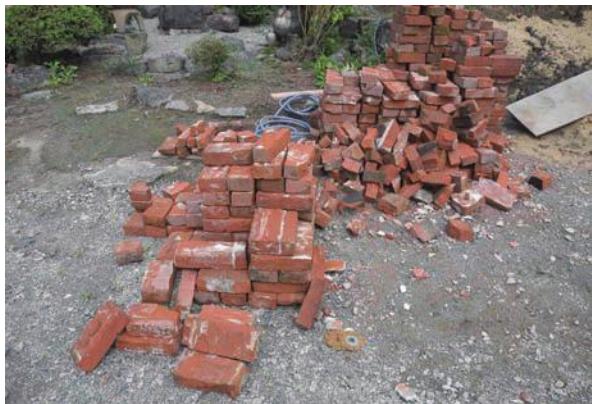
煉瓦は目地材をはつり落として再利用

今回の修復に際しては、倒壊した塀の煉瓦を回収の上、モルタルをはつり落として再利用した。傾いた門柱を据え直した。塀については、将来同じように壊れることがないように、以下の工夫をした。

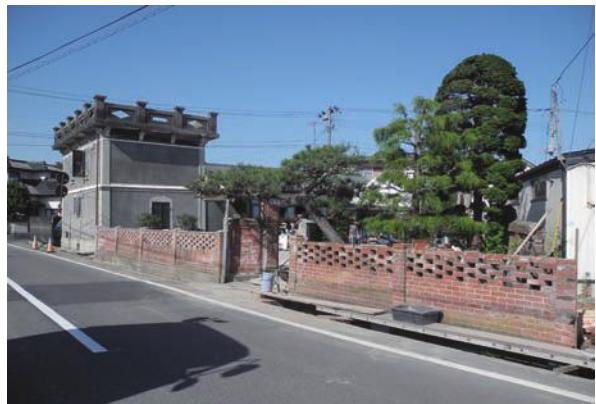
塀の煉瓦積みを完了

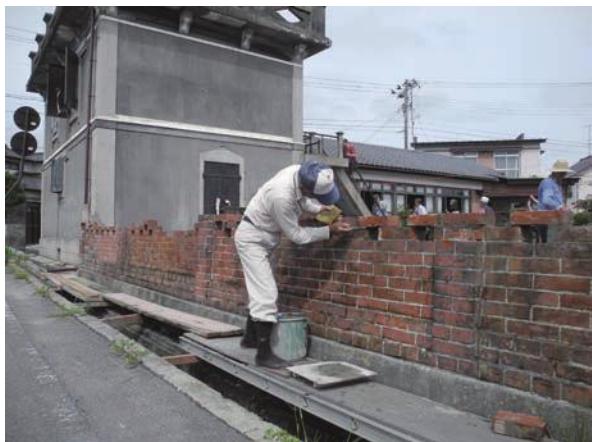
もとと同じように透かし積みで復旧。一部段数を低くした

- ・場所によっては透かし積みの段数を少なくした（7段から5段へ）
- ・笠木は小振りに変更し軽量化した
- ・煉瓦積み上端に鉄筋を入れて補強し、モルタルで笠木をかたちづくった
- ・今までの高さの袖塀と低くなった煉瓦塀間の段差をモルタル塗で抑えた  
片側には表札を新設
- ・柱頂上をモルタル塗で山形にした

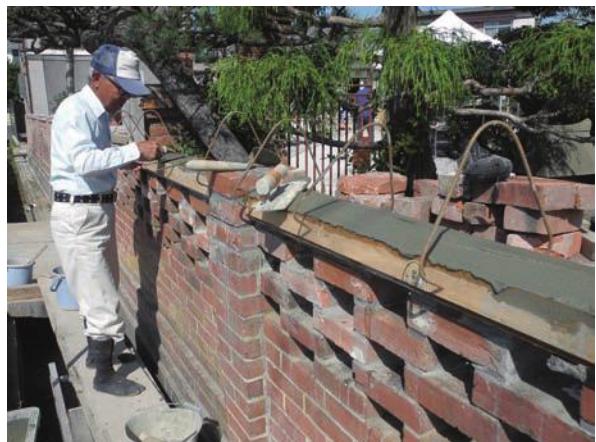
笠木をモルタルで施工中

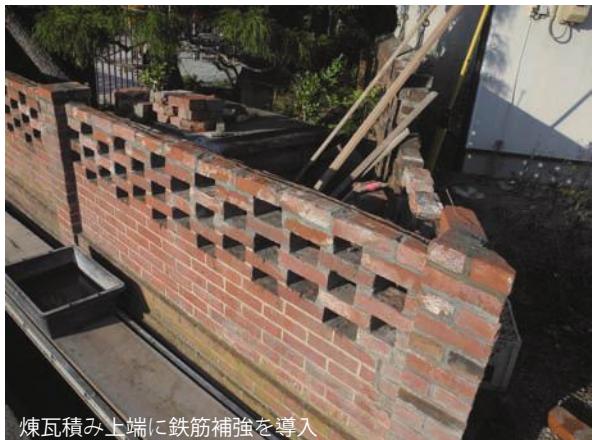
煉瓦積み上端に鉄筋補強を導入

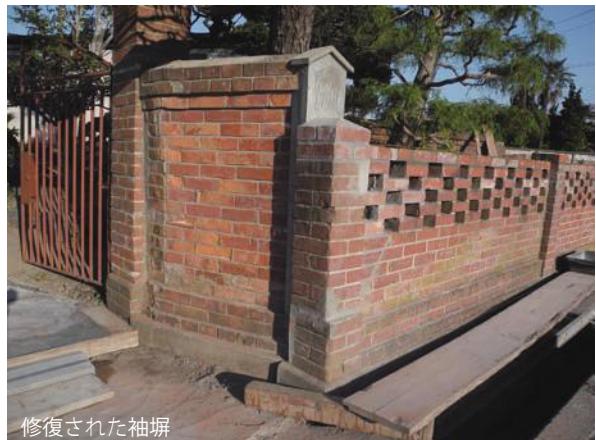
修復された袖塀

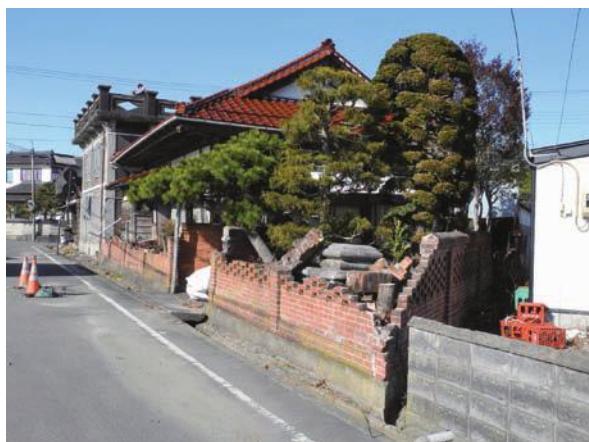
東日本大震災時の揺れで、煉瓦積みの笠木を乗せた煉瓦塀は上方が転倒し、塀のところどころに亀裂が入り、門柱は大きく傾いた。被災した塀を見ると、重たい笠木に振り回されて、透かし積みの弱い位置で折れて倒れたことがわかる。煉瓦塀には鉄筋のような補強は入っていなかった。小高区は原発事故に伴い避難指示区域に指定され、その後しばらく放置せざるを得ない状況にあった。

修復前 東日本大震災時に塀上部が落下した

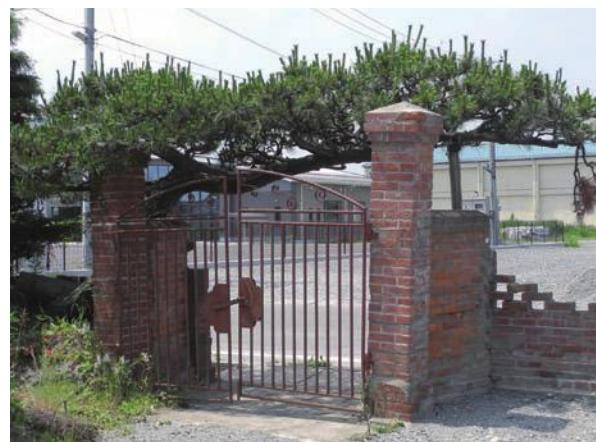
修復前 門柱は大きく傾いていた（高さ1mに対し40ミリ、北方向）。  
鉄扉は板倉鉄工所製作

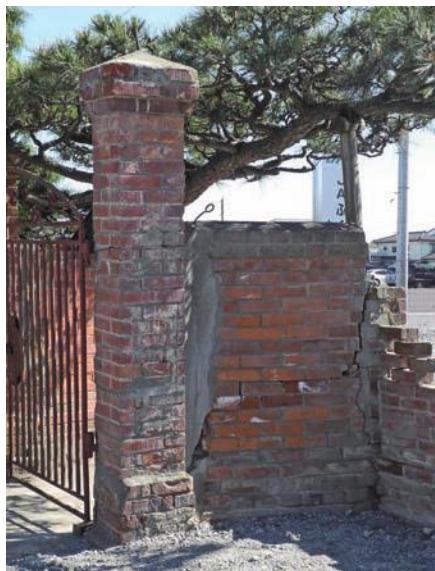
修復前 袖塀への取付部に亀裂が入っていた

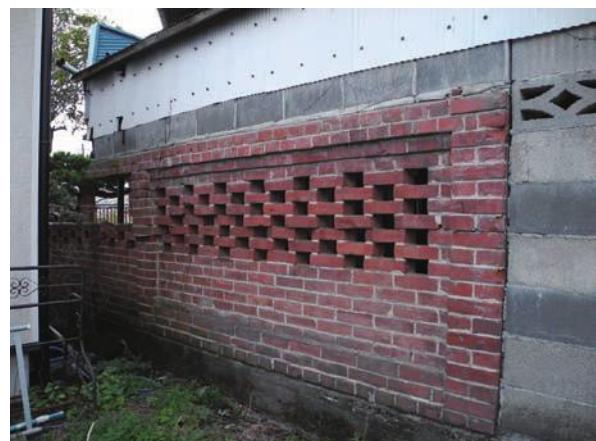
透かし積み7段と笠木からなる。隣地から見る（後設のコンクリートブロック造の「小屋」はその後撤去）

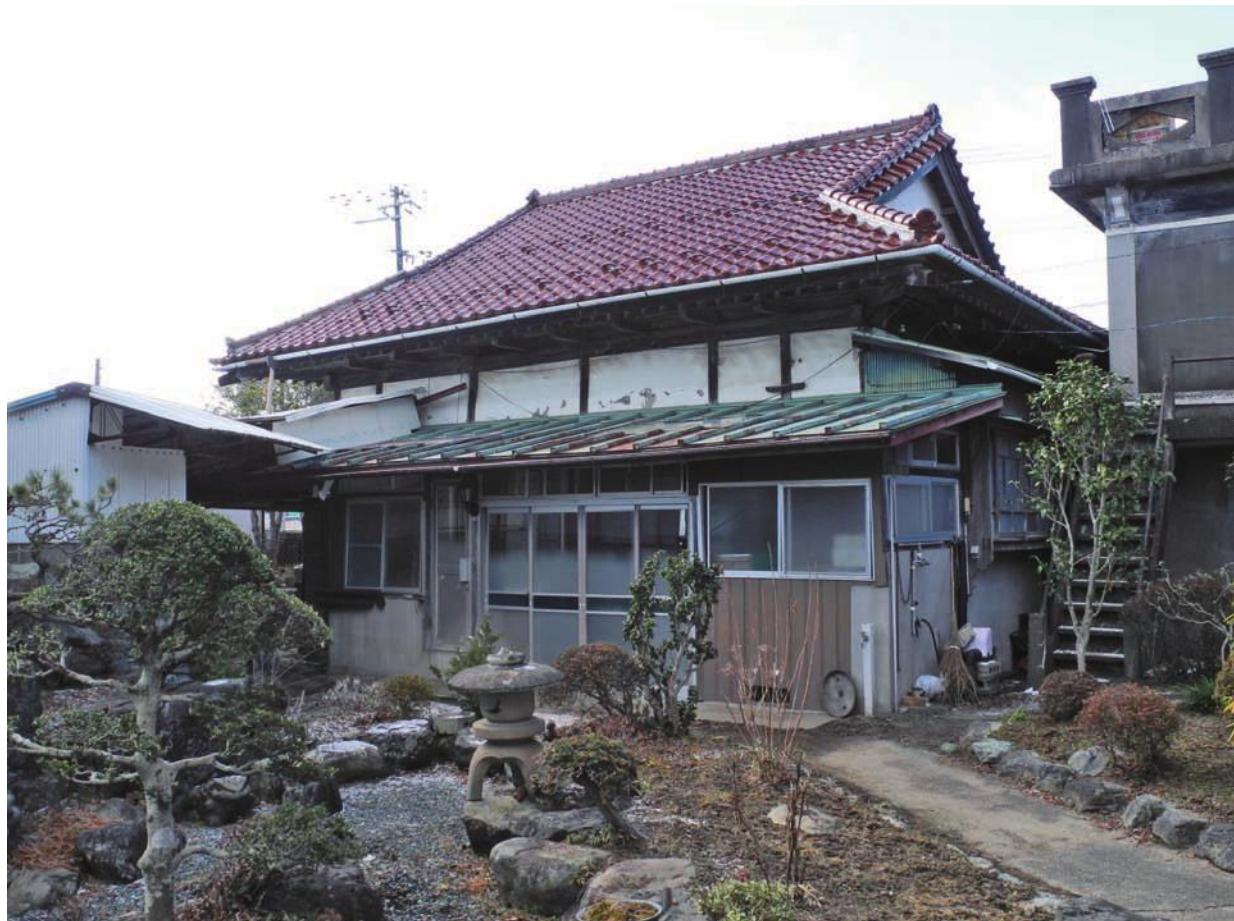
庭側から見る隠居 画面右のコンクリート蔵とはかつて渡り廊下で繋がっていた。  
庇部を増築、向かって右から台所・玄関・風呂場。中庭には日本庭園が造られていた

屋根の構造は伝統的な和風の小屋組で、2011年の震災時にも瓦が落ちたりずれたりすることがなく、雨漏りの跡もなかった。しかしながら、壁面のたいへん少ない建物であったために、地震の揺れを受けて座敷周囲の柱が数本長押位置で折れ、屋根の重みで傾きが生じた。建物は全体として、高さ方向1mに対して150ミリ程度、南西に大きく傾いていた。

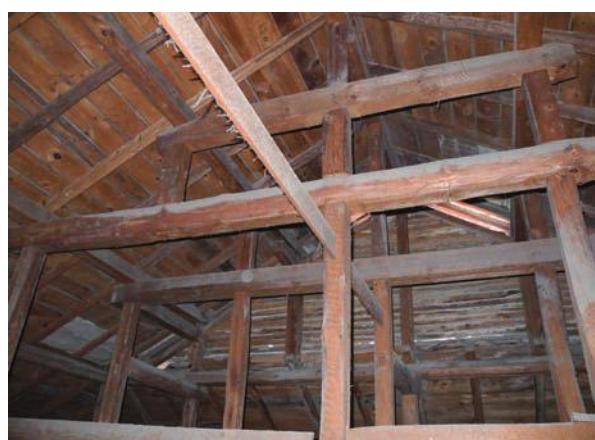
和風の伝統的な小屋組 棟札はみつからなかった

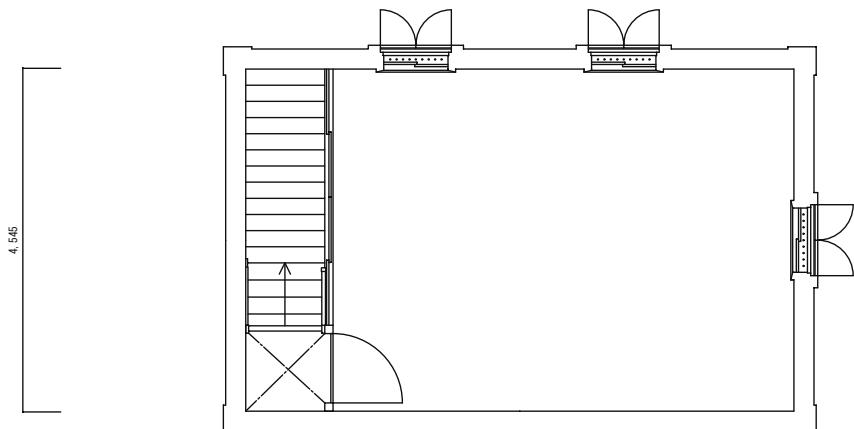
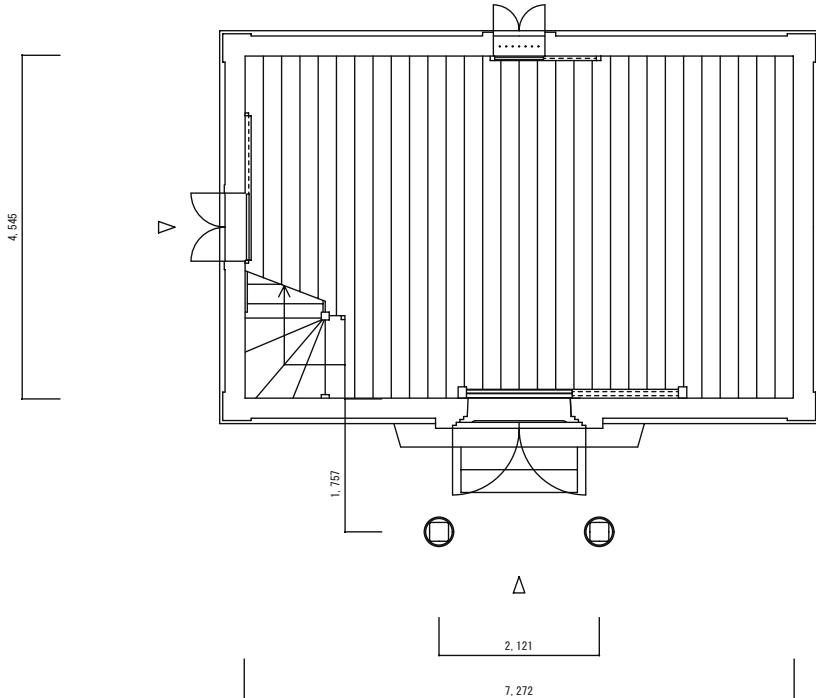
高島家住宅コンクリート蔵 平面図

2階

1階

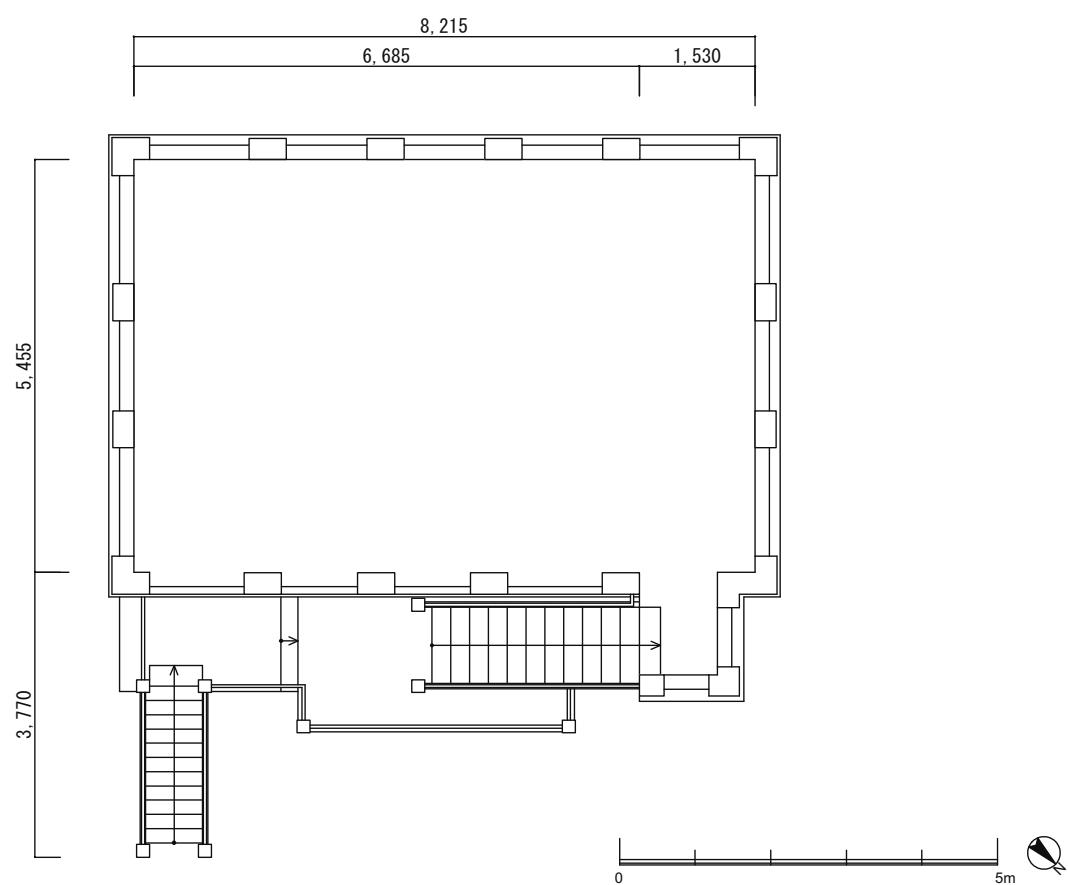
高島家住宅コンクリート蔵 平面図

屋上・2階テラス
