払田柵の瓦はどこの屋根に葺かれていたのか

高橋 学*

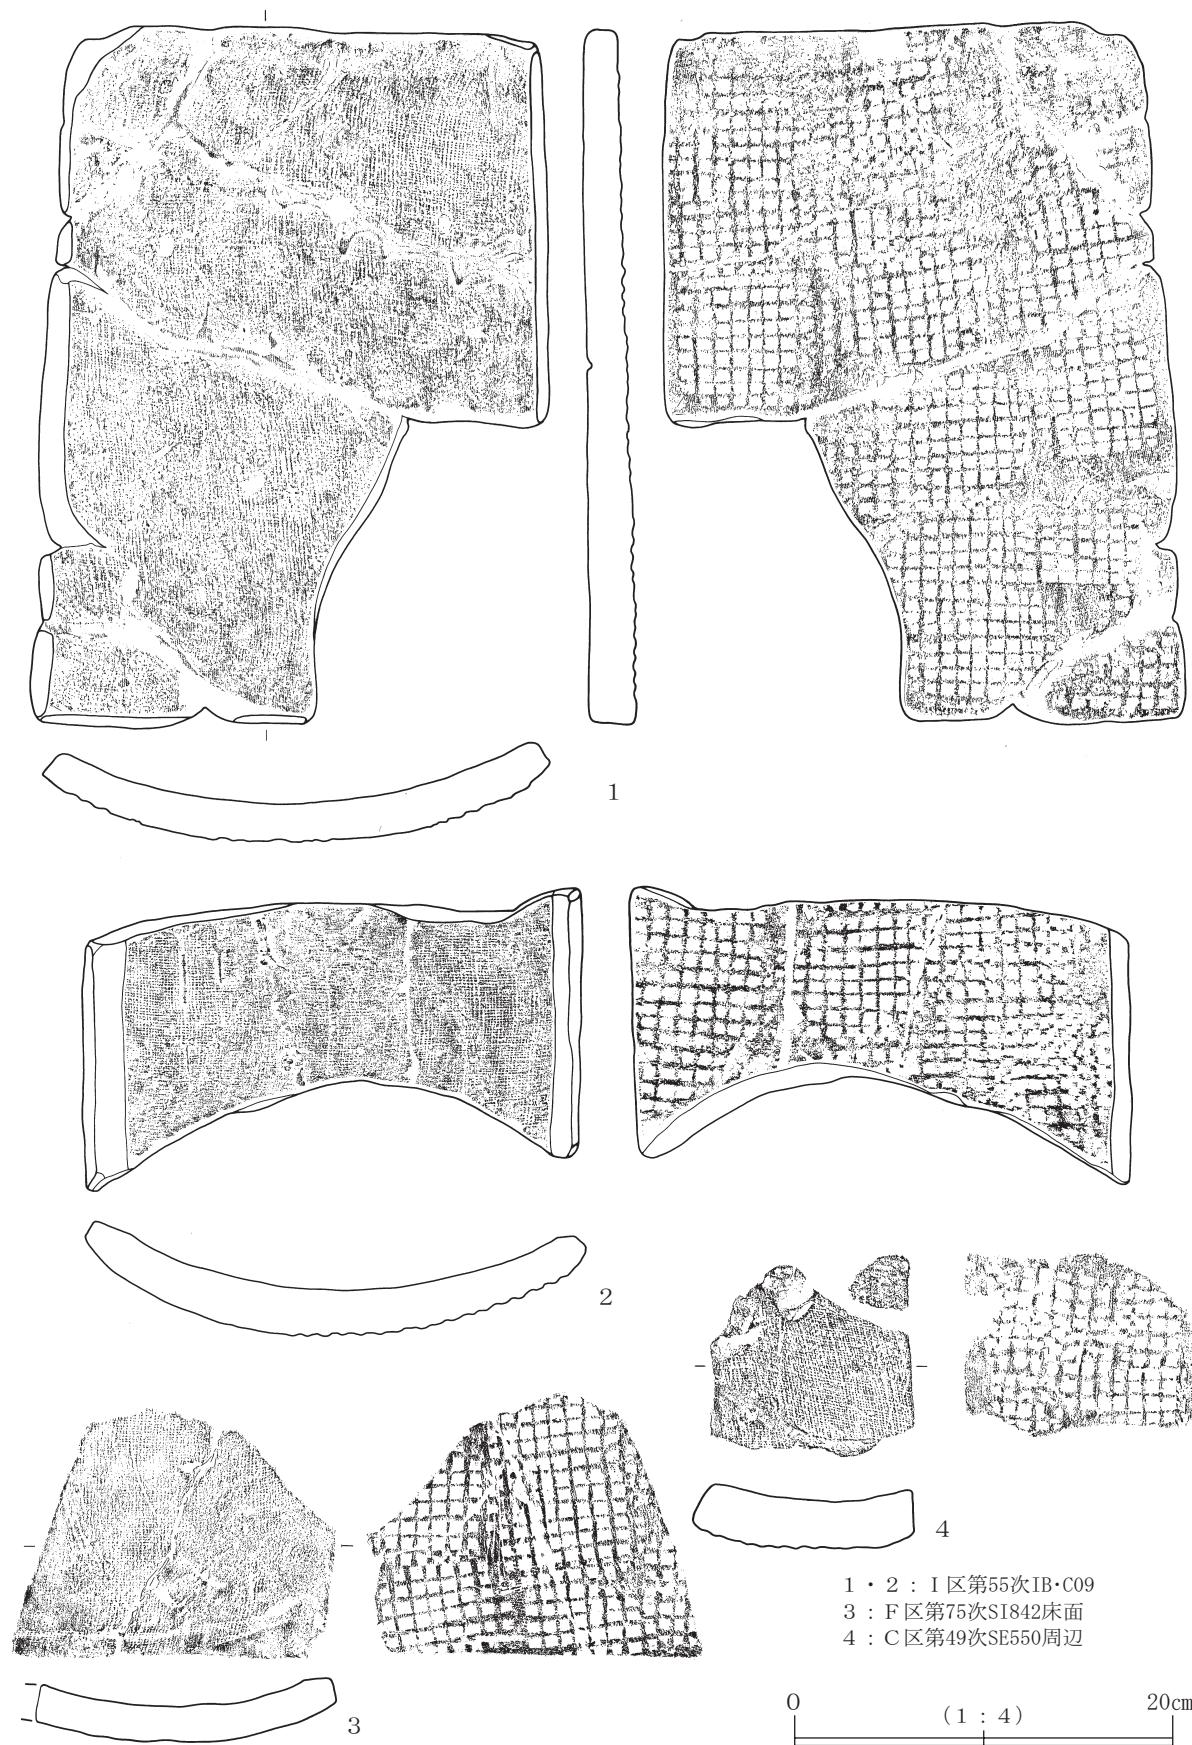
第1図 出土瓦(1) 平瓦A類・煎斗瓦

平瓦は1枚作りで、凸面の文様（叩き目痕跡）は、正格子目文（A類、1～3）と渦巻き文（B類、5～8）の2種に限定される。ただし、1点にはA・B類両者の文様が並列押印されている（C類、9）。C類瓦の存在から、A・B両類瓦は同一工人集団により製作されていたと判断される。各類瓦は、叩き目表出後に側面と小口面に細長いケズリ整形（面取り）が付されるが、凸面文様を大きく消去するような意識的なケズリやナデは観察されない。端部の面取りは側面では凹凸2面からであるも

平瓦の法量は、A類の1から復元すると、長さ37.4cm、幅（広端、図示面下端幅）図上復元27.6cm、狭端（図示面上端幅）^{せまはし}^{ひろはし}（9）25.5cmの長方形である。2の幅も26.8cmであることから、広端は27cm（9寸）幅を意識して製作されたと見られる。B類は長さの復元ができる個体はないが、5の幅は27.2cmであ

平瓦・丸瓦以外の瓦には、道具瓦のひとつである熨斗瓦が1点確認された。4は平瓦A類を焼成前に長軸に並行するように切断加工したものであり、幅は11.8cmである。端部の加工痕を観察すれば、図示（凹面）右側面を切断したと判断される。なお、平瓦A類2の図示面下が緩い弧状を呈しているが、これは焼成後に加工した可能性も考えられる。

の（2・7など）と凹面のみ（3など）の両者があり、小口面では凹面のみである。

凹面は、布目痕が明瞭に観察され、布目の縫い合わせ痕や糸切り痕（3）も見られる。

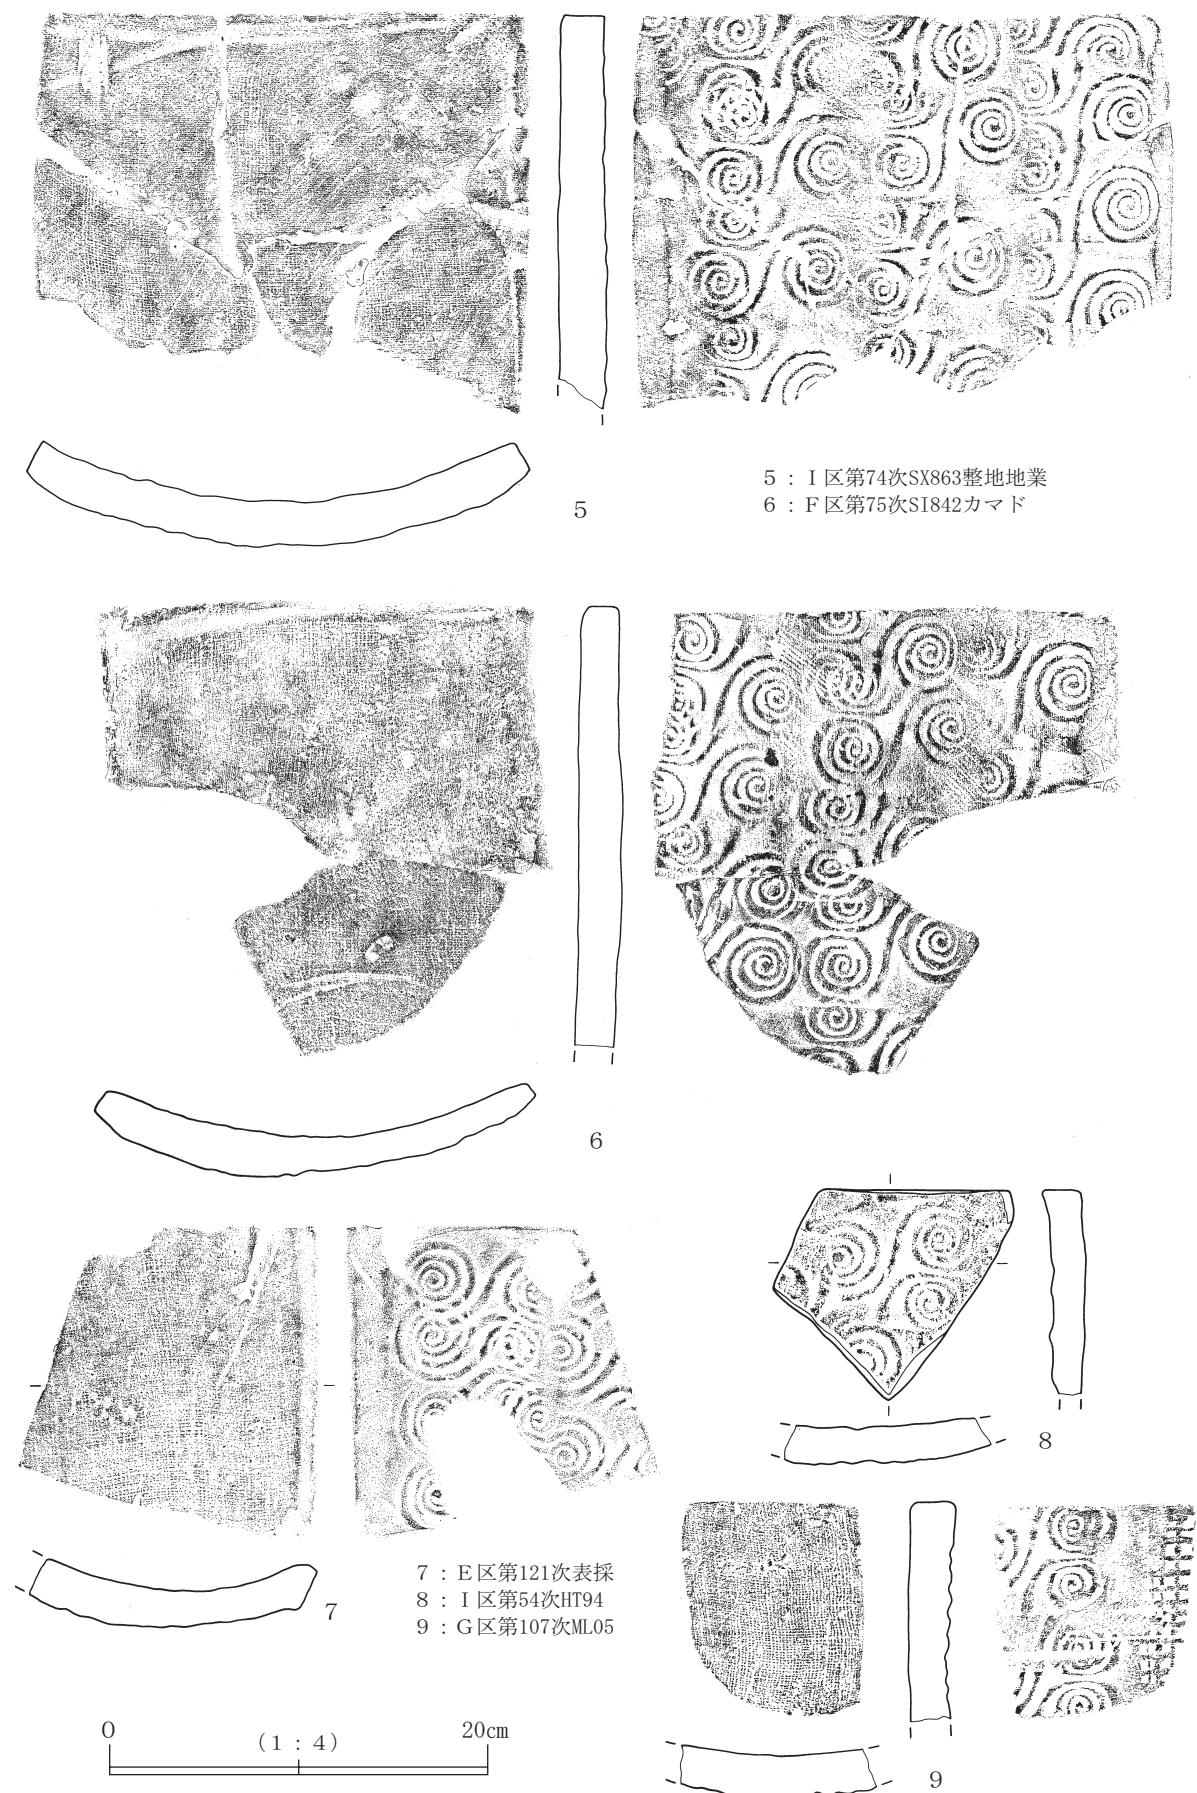
第2図 出土瓦(2) 平瓦B・C類

り、A類と同規格である。ただし、6は幅23.7cm（8寸）であり、全てが同一規格に揃えられていない。瓦の厚さは、おおむね2.0～2.5cmである。

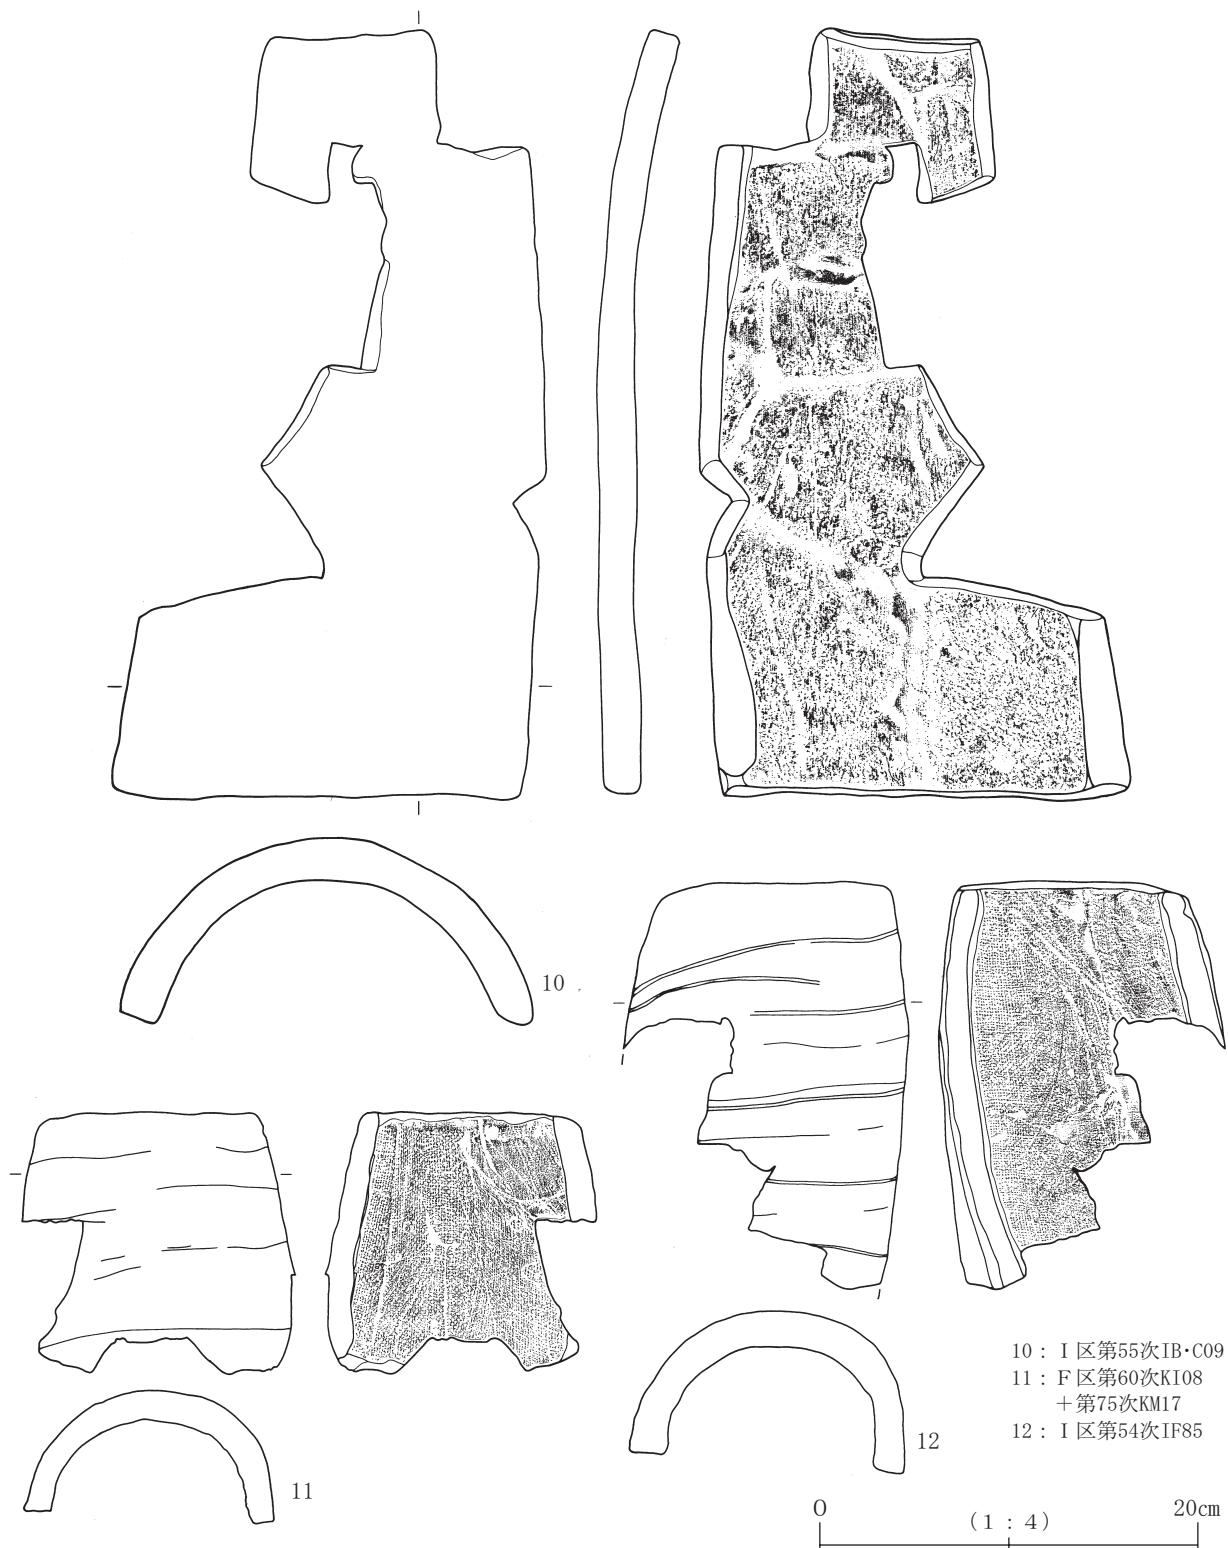
第3図 出土瓦(3) 丸瓦1

丸瓦は、凸面全体がケズリ・ナデ整形され、叩き目（文様）の有無は不明である（D類）。ただし、いくつかの個体にはナデ整形後に長軸に直交するように細い沈線が1～2条付される（11～13、15）。沈線は弱く・浅く、規則性に欠け、文様としての意図的な施文とは言い難い。

凹面は、布目痕が観察され、模骨痕（13）も見られる。14は製作台から取り上げ後に凹面の布目を消去するようなナデが加えられ、その後、側面・小口面にケズリ（面取り）を施す。端部の面取りは側面では凹凸2面からあるもの（12・13・16）と凹面のみ（11・14・15）の両者があり、小口面の残る個体には凹面のみに面取りが認められる。17は小片ではあるが凸面（17a）に焼成前に文字あるいは記号状の刻書（「个」など）が認められる。

丸瓦の法量は、唯一形状が知られる10から復元すると、長さ41.0cm、広端幅22.2cmの長方形（台形状）である。狭端幅は、11～13から12.0cmの規格に揃えられていたのかもしれない。瓦の厚さは2.0～2.5cm程にまとまるが、平瓦よりばらつきが大きく、薄いものでは1.0cm、15は2.8cmである。

重量は10で現況2,620gであることから、丸瓦も1枚約3kgと見ておきたい。

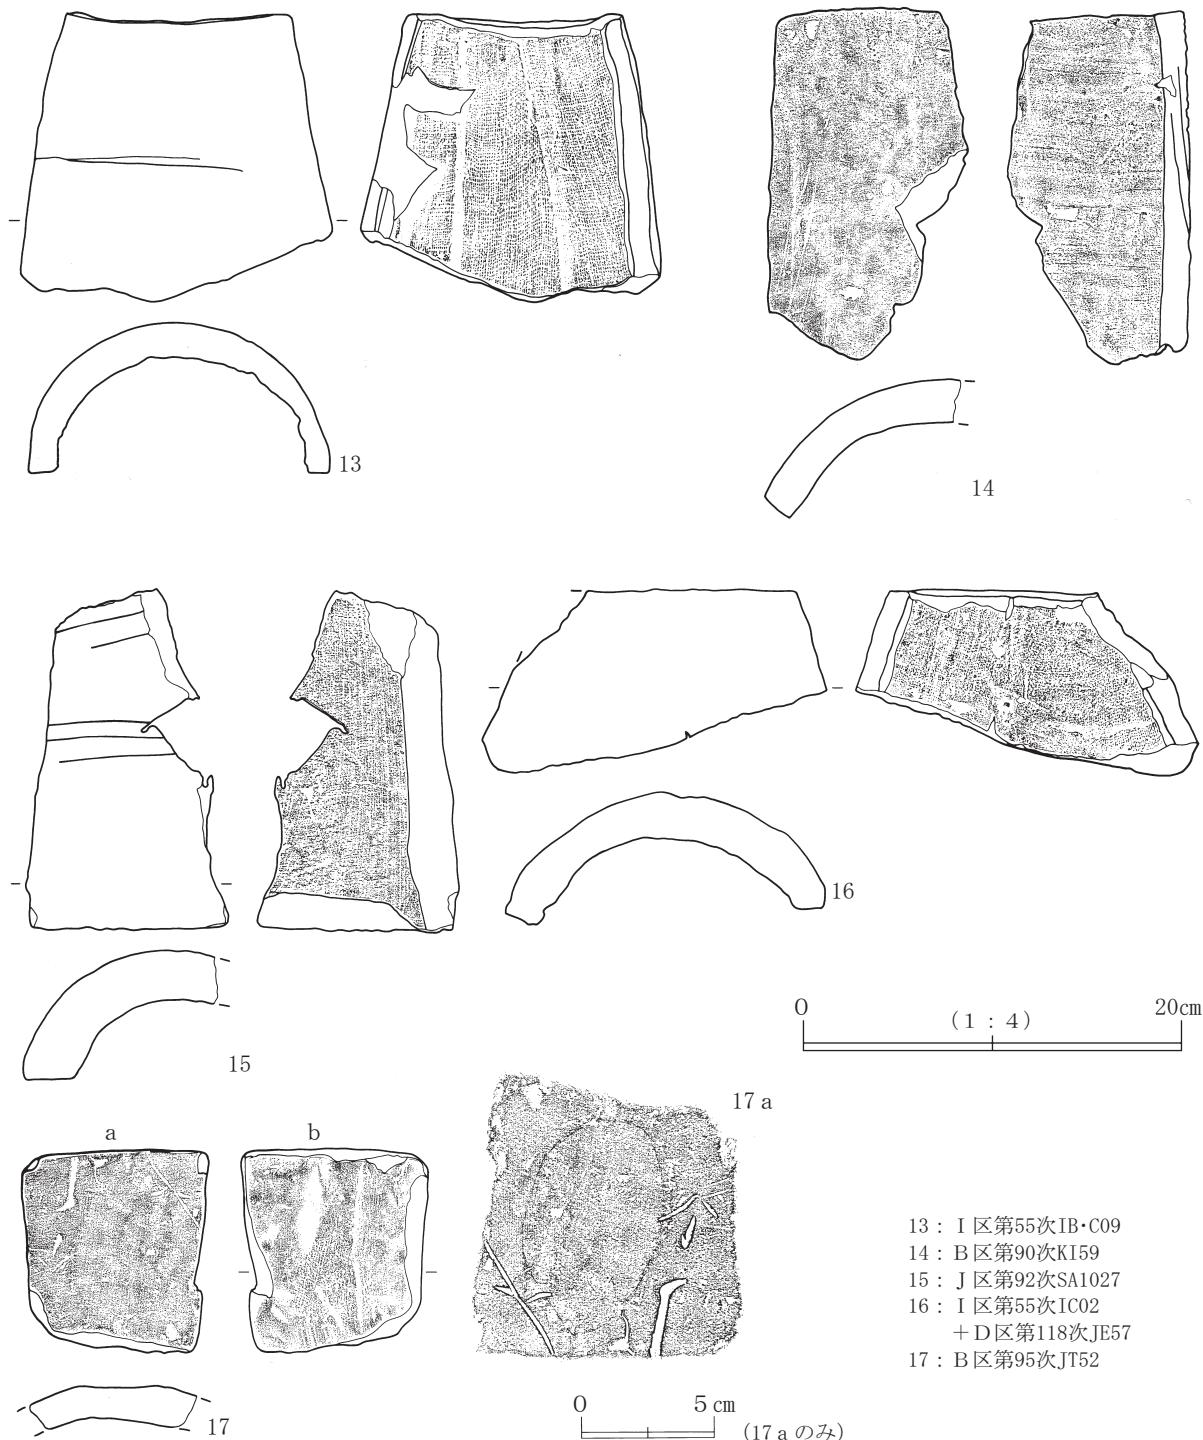
第4図 出土瓦(4) 丸瓦2

色調は、平瓦と同様に灰白色系が多いが、灰青色系が一定量含まれる。平瓦に認められた灰黄褐色系は少数に留まる。灰青色系瓦は焼成が格段によく、須恵器を思わせる仕上がりであり、重量感もある。12・16は焼成時の歪みが大きく、製品としての安定感（すわり）に欠けていたと思われる。

56点出土。南門跡近辺に集中し、第92次調査区では出土38点のうち、南門跡西側4点、北側（南大路南端）6点、その他28点は南門跡東側隣接地（外柵材木塀近辺）にまとまる。このなかで南門跡東側の材木塀（SA1027）掘形内からの3点出土が特筆されよう。うち1点は第4図15に示した。外柵材木塀は創建時に建てられたことが材木の年輪年代測定結果（西暦801年）から判明しており、瓦が創建段階に持ち込まれていることが確認できる事例である。一方で外柵で囲まれた内側を流れる河川跡（SL1035）からは3点の瓦が出土しているにすぎない。

① I区の外郭南門西脇（第55次調査区）とD区の政庁西側（第118次調査区）である（第4図16）。両者は約190m離れて接合した。

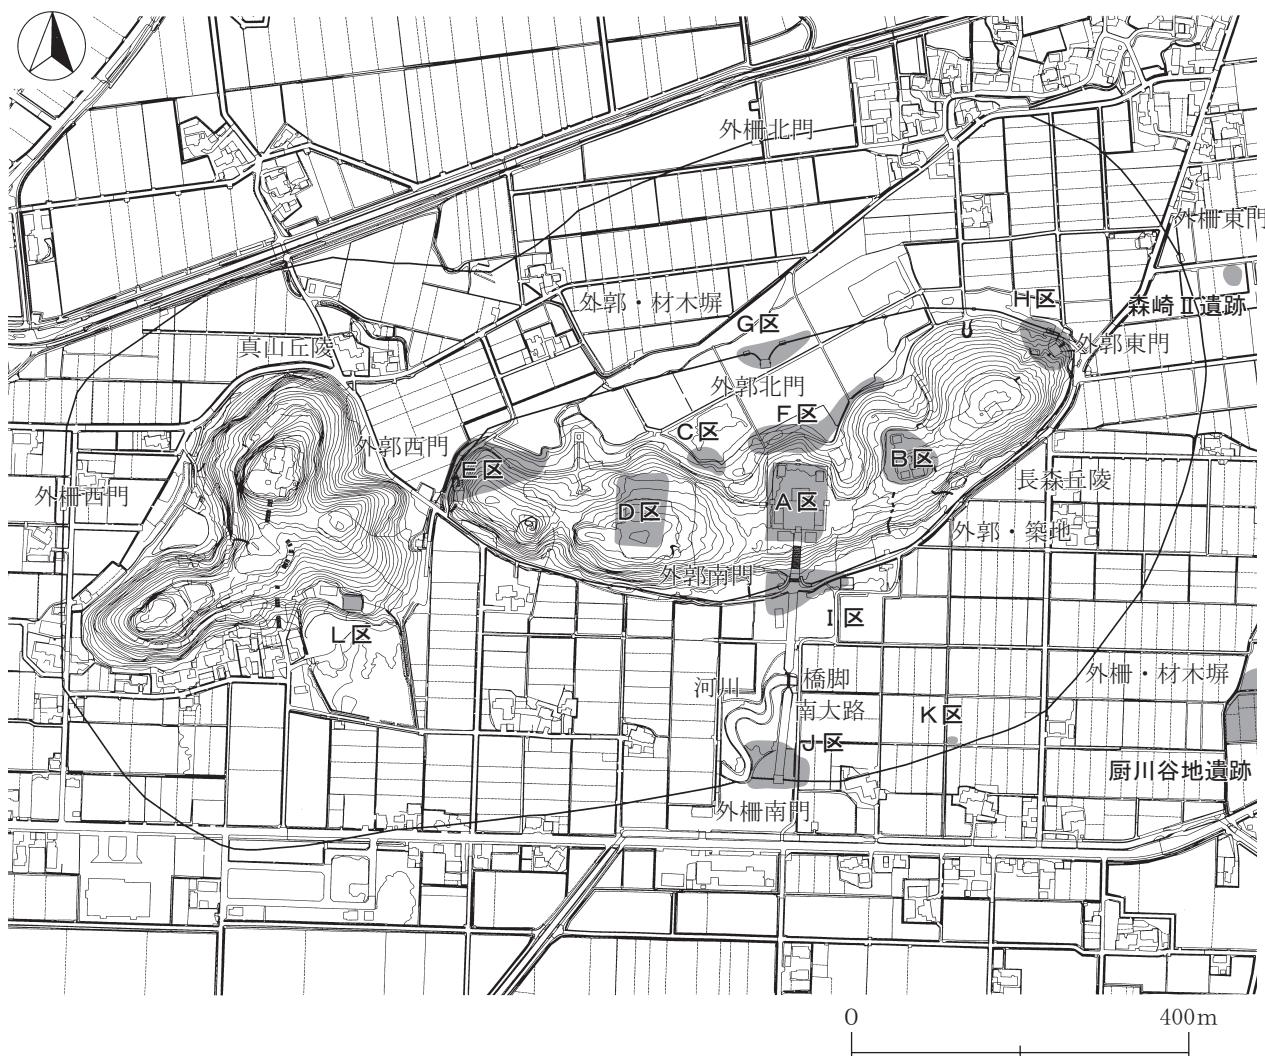
第5図 払田柵跡全体図と瓦出土地区

瓦の出土地点をグループ分けして図示すると、第5図のようになる。政庁の位置する長森地区に集中し〔A～I区〕、外柵南門周辺〔J区〕にもまとまりが認められる。外柵南東部〔K区〕と真山丘陵部〔L区〕は各1点の出土である。長森地区に瓦が集中することについては、発掘調査対象地が同地区に偏っている点は否定できないが、それでも主要建物や門、区画施設（築地・石塁・材木塀）が検出されている区域と重複することは指摘しておきたい。

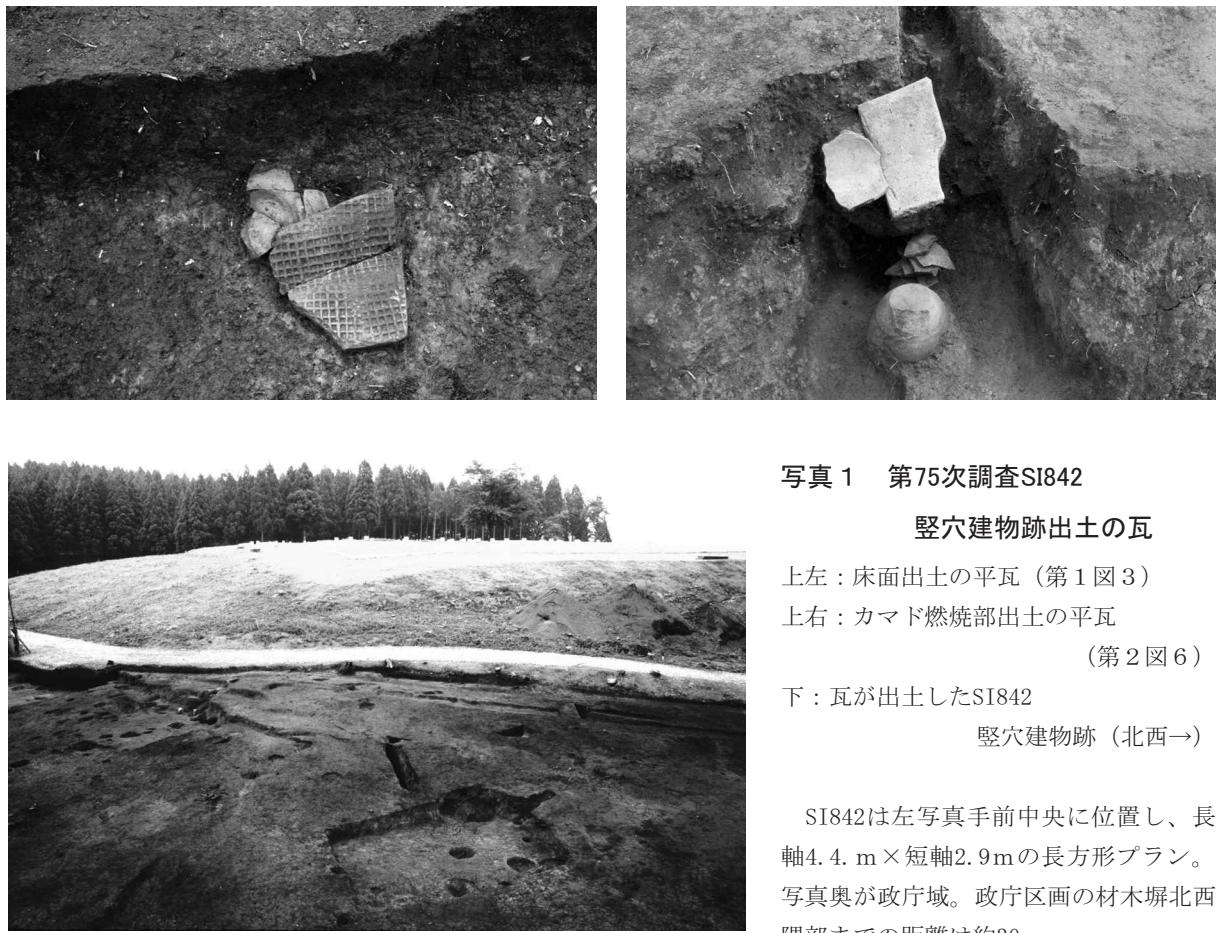
写真1 第75次調査SI842

豊穴建物跡出土の瓦

上左：床面出土の平瓦（第1図3）

上右：カマド燃焼部出土の平瓦

下：瓦が出土したSI842

SI842は左写真手前中央に位置し、長軸4.4m×短軸2.9mの長方形プラン。写真奥が政庁域。政庁区画の材木塀北西隅部までの距離は約30m。

上右は手前の土器がカマド火床面上の支脚として利用された土師器甕（倒立して確認、原位置を保つ）。瓦は奥右側で凹面を上にして出土。カマド袖部は残存しないと報告されていることから、豊穴を遺棄・埋め立てするにあたり、支脚を残したまま袖部は撤去（破壊）し、その後に意図的に瓦や土師器等を燃焼部に置いていたと類推される。これは上右写真の床面出土平瓦も同様であり、瓦の下には土師器甕も置かれていた。

37点出土。政庁域外の北側、長森丘陵の北側裾部にあたる地区である。本地区内には政庁東方地区〔B区〕同様に創建直前段階の竪穴建物跡（第75次調査SI842）が確認されており、SI842から2個体（第1図3、第2図6）の瓦が出土している。3は竪穴床面上から（写真1左）、6はカマド燃焼部上で確認されており（写真1右）、竪穴が人為的に埋め戻されていることとあわせ、瓦は意図的に置かれたと推測される。

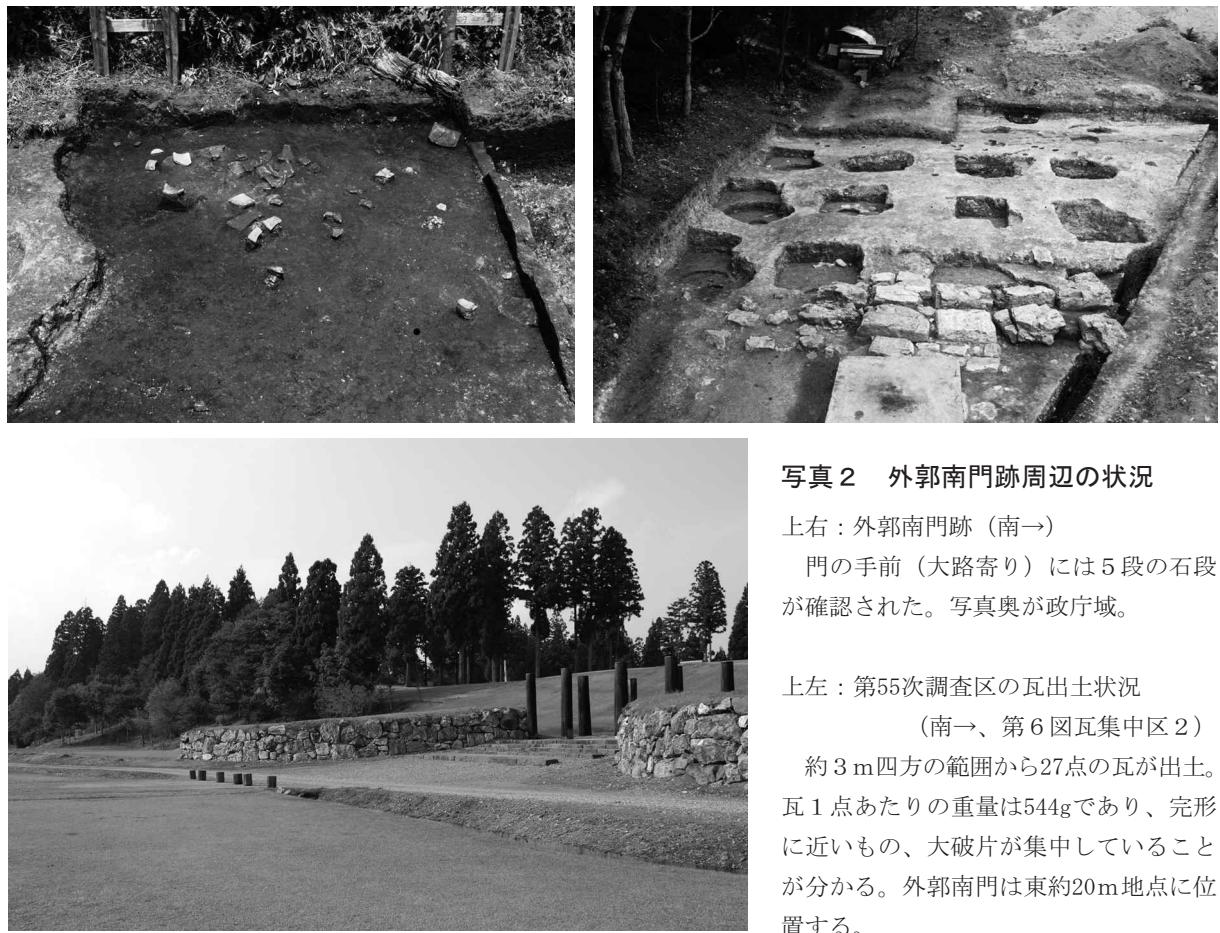
写真2 外郭南門跡周辺の状況

上右：外郭南門跡（南→）

門の手前（大路寄り）には5段の石段が確認された。写真奥が政府域。

上左：第55次調査区の瓦出土状況

約3m四方の範囲から27点の瓦が出土。瓦1点あたりの重量は544gであり、完形に近いもの、大破片が集中していることが分かる。外郭南門は東約20m地点に位置する。

全地区平均は157gであるが（第5表参照）、本地区では271gとなり、うち南門西側の第55次調査では314g（52点）、南門東側の第54次調査で315g（9点）、同第74次調査では318g（11点）を計測する。瓦が最も集中的に出土しているのは第55次調査区であり、特にまとまりが見られるのは、調査区北西隅部の約10m四方の範囲内から44点出土している（第6図瓦集中区1）。なお、全体形状の明確な平瓦（第1図1）と丸瓦（第3図10）は共に、第6図・写真2瓦集中区2内出土である。

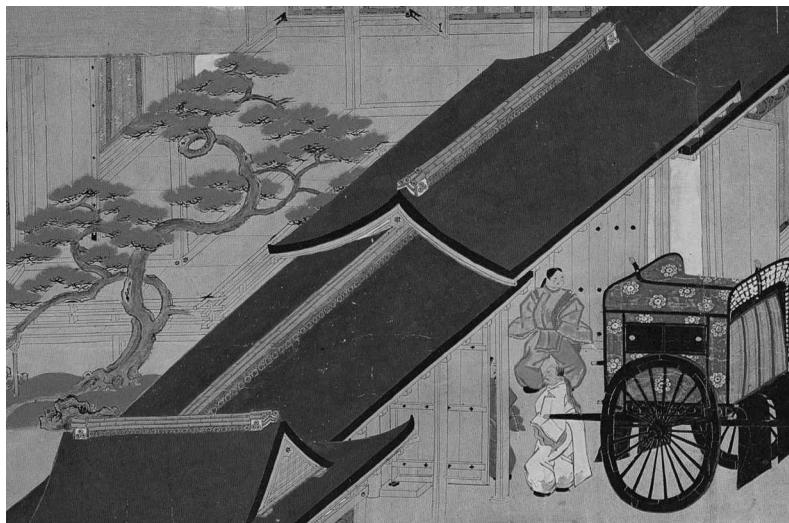
写真4 屋根の棟飾りに瓦が
描かれている絵巻物(1)

『石山寺縁起』卷四の十四紙より転載。石山寺縁起は正中年間（1324～26）の作とされるが、図版解説には、卷四是室町時代の補写とする。

それでは外郭南門の屋根はどのような姿であったのか。官衙建物跡の調査事例や絵巻物（写真4・5）等から類推すれば、棟上にのみ瓦を積み上げる熨斗棟あるいは甍棟のような景観であったことになろう⁽¹⁶⁾。

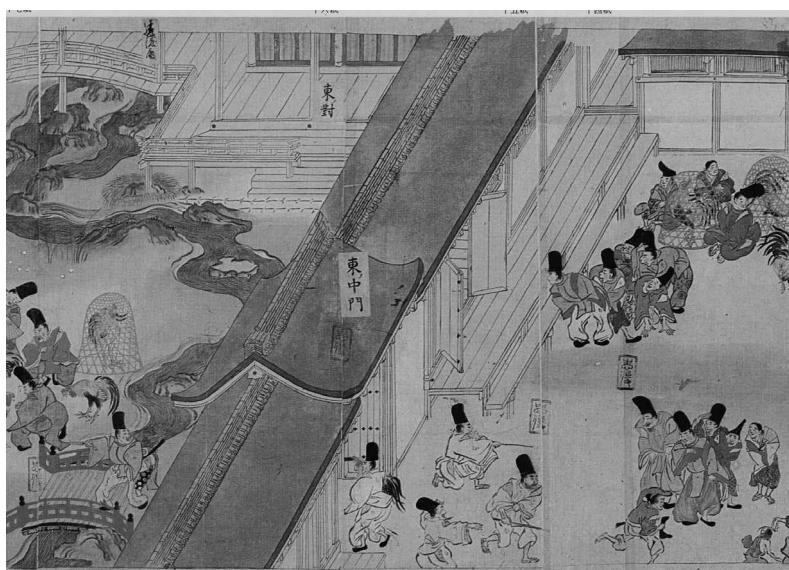
写真5 屋根の棟飾りに瓦が
描かれている絵巻物(2)

『年中行事絵巻』卷三の十五・十六紙より転載。『年中行事絵巻』は後白河法皇（1127～92）の要望によって1165年前後に描かれたとされる。同絵巻には卷一の四・五紙、四十一～四十三紙、卷四の二十五・二十六紙などにも棟飾り瓦が見られる。

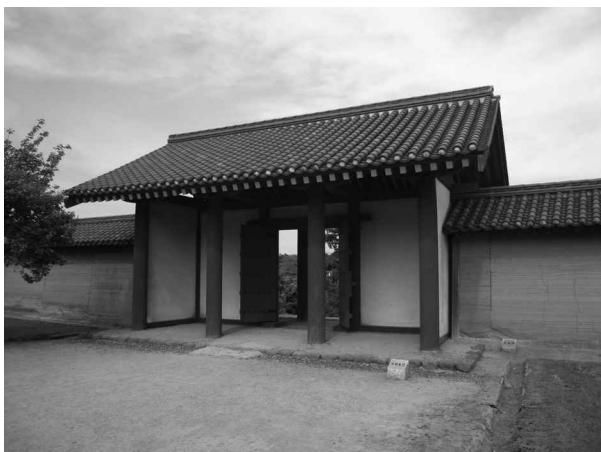
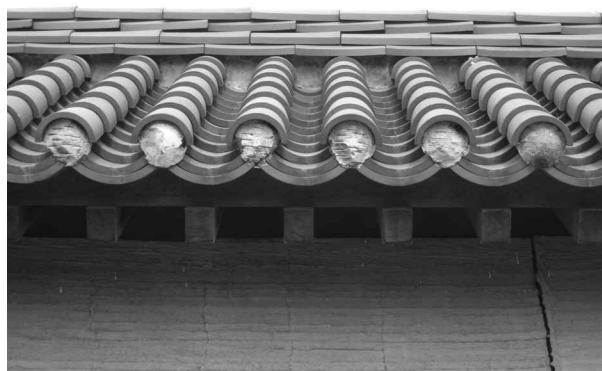
写真6 整備された秋田城跡外郭東門全景と屋根瓦復元施工状況

天平5（733）年に創建された当時の姿に復元。創建期には軒丸瓦・軒平瓦は未確認であることから、丸瓦・平瓦・熨斗瓦のみで復元。丸瓦の端部には漆喰を詰めて施工している。

10 秋田城は最北の古代城柵であり、文献上では天平5（733）年、秋田「出羽柵」として創建される。天平宝字年間（760年頃）には「秋田城」として改修され、外郭区画施設と政庁域は10世紀中頃まで存続する。区画施設は創建から終末まで5時期、政庁域は7時期の変遷が確認されている。瓦は創建期（外郭I期）と8世紀末～9世紀初頭の大改修期（同III期）に認められる。前者は、外郭築地壝（基底幅2.1m）と政庁区画施設である築地壝（基底幅1.2m）の屋根に葺かれていた。外郭築地壝に接続する東門（八脚門）も本瓦葺屋根として復元され（写真6）、政庁築地壝に取り付く東門（棟門）も同様である。
