# 鞠智城跡・土塁の構築とその特徴

矢野裕介

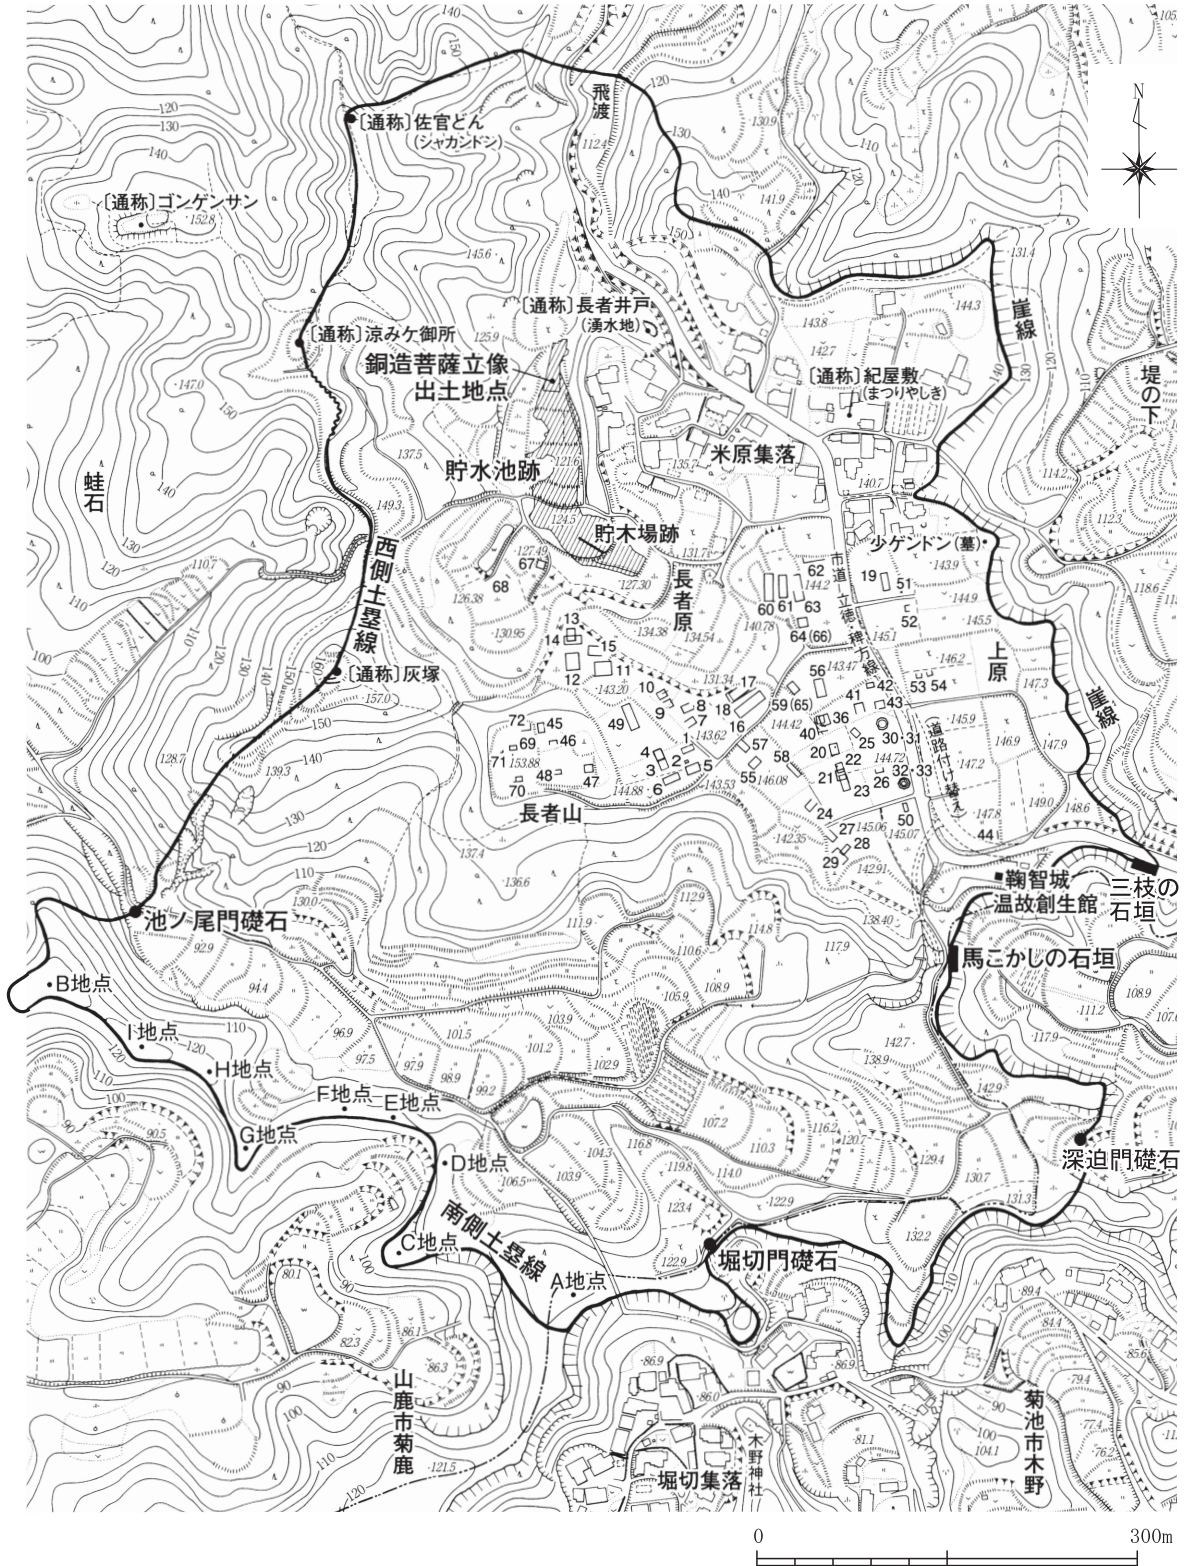
第1図 鞠智城跡全体図

この鞠智城跡は、県境を限る筑肥山地の主峰八方ヶ岳（標高1052 m）の南西麓に発達した丘陵地帯の南端近く、中心標高145 m前後の通称「米原台地」を中心に立地する。その城域については早くから広域説、狭域説が論じられてきたが、現在では、狭域説の中でも特に土塁線と崖線で囲繞される周長3.5km、面積55ha、標高90～171 mの範囲を内城地区として真の城域とする。その城域は、南を台地南端から西方向に延びる丘陵尾根（南側土塁線を含む）、西を台地西端から北方向に延びる丘陵尾根（西側土塁線を含む）、東を台地東縁の崖線、北と南西隅で谷部を渡る外郭線で囲繞されており、城域南側となる深迫、堀切、池ノ尾の外郭線上に城門が所在する（第1図）。
