### 古代寺院出土軒先木口金具

### 石神遺跡南北溝SD640出土土器

### 山田寺北面大垣の調査

### 平城宮東院地区の調査（平城第584次）

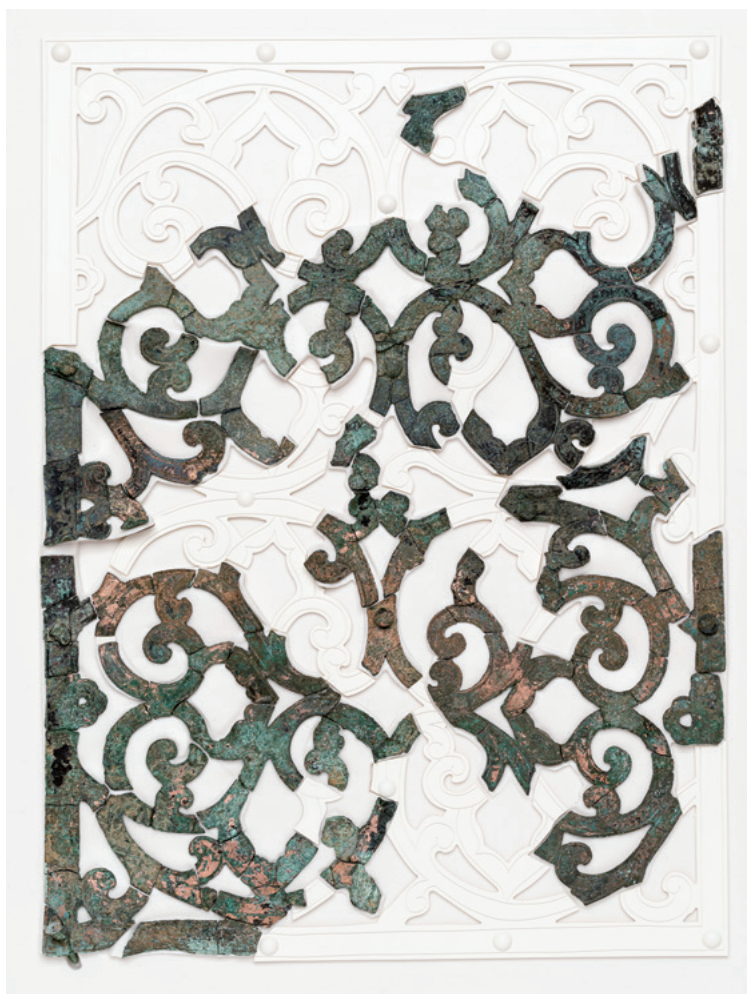
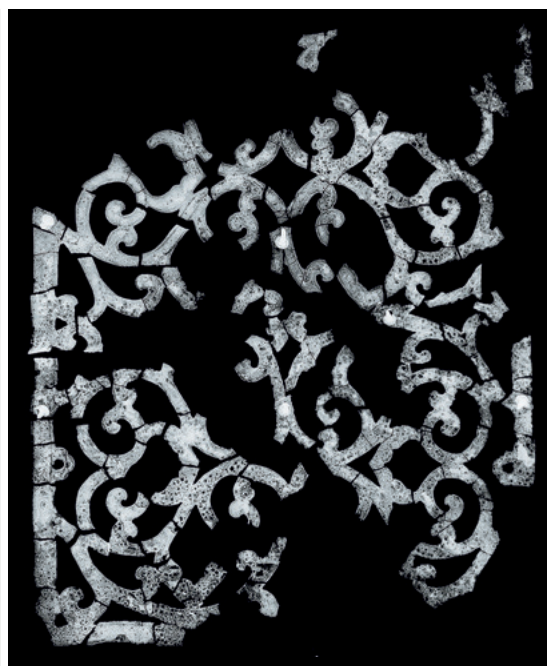
大官大寺金堂出土金具（左）およびX線透過画像（右上）：大官大寺金堂から出土した隅木所用と考えられる軒先木口金具。X線透過画像では、大小多数の空隙が分布し、部分的に集中する様子が確認できる。

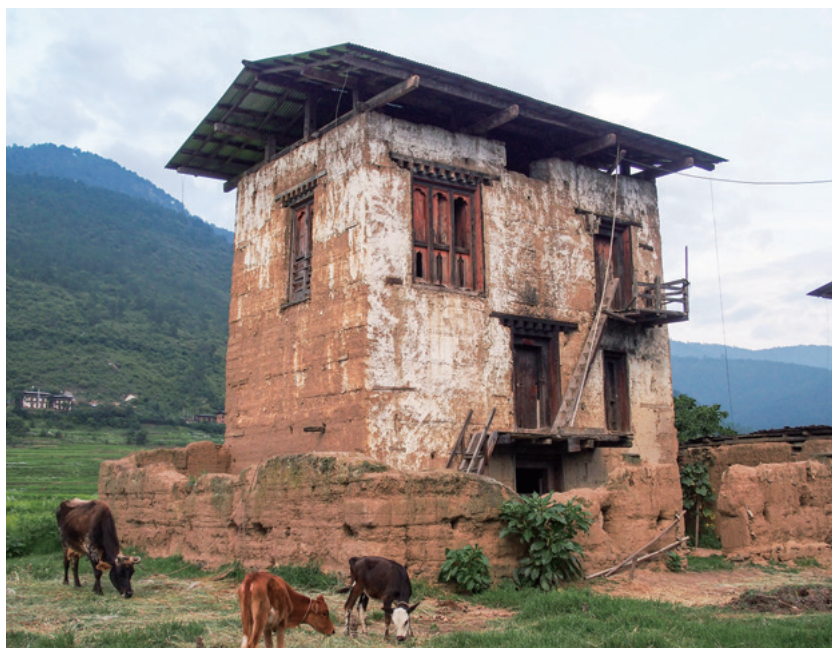
### ブータン王国の伝統的民家の調査

ブータン王国は中国チベットとインドに挟まれた山あいの小国で、谷筋に集落が広がる。写真は1955年まで同国の首都であったプナカ周辺の集落に残る伝統的な民家で、土を突き固めた版築による壁で囲われ、1階を家畜小屋として2階に入口を設けている。本文10頁参照（撮影：海野 聡）

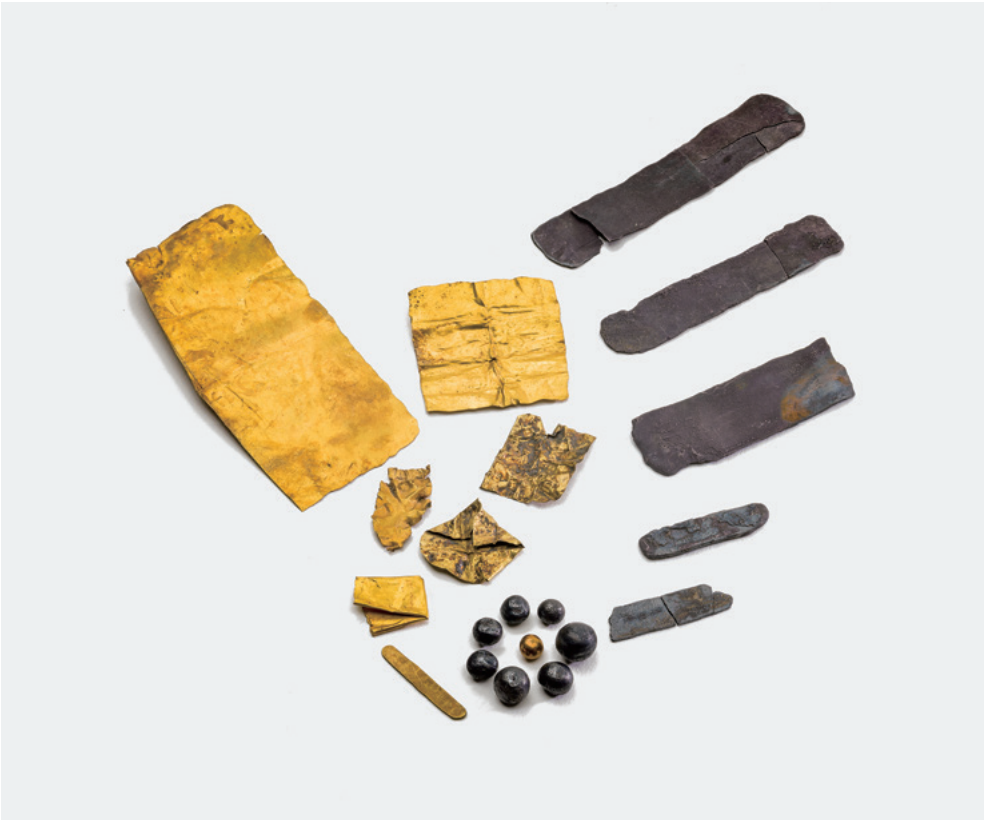
飛鳥寺塔心礎出土  
金・銀製品

1957年に飛鳥寺塔心礎から出土した様々な遺物は、推古天皇元年(593)におこなわれた舍利埋納儀礼の実態を考える上で欠くことのできない資料である。今回、金・銀の延板と粒について再調査をおこなった結果、形状や材質からいくつかのグループに分かれることがあきらかとなった。  
本文54頁参照 (撮影：栗山雅夫)

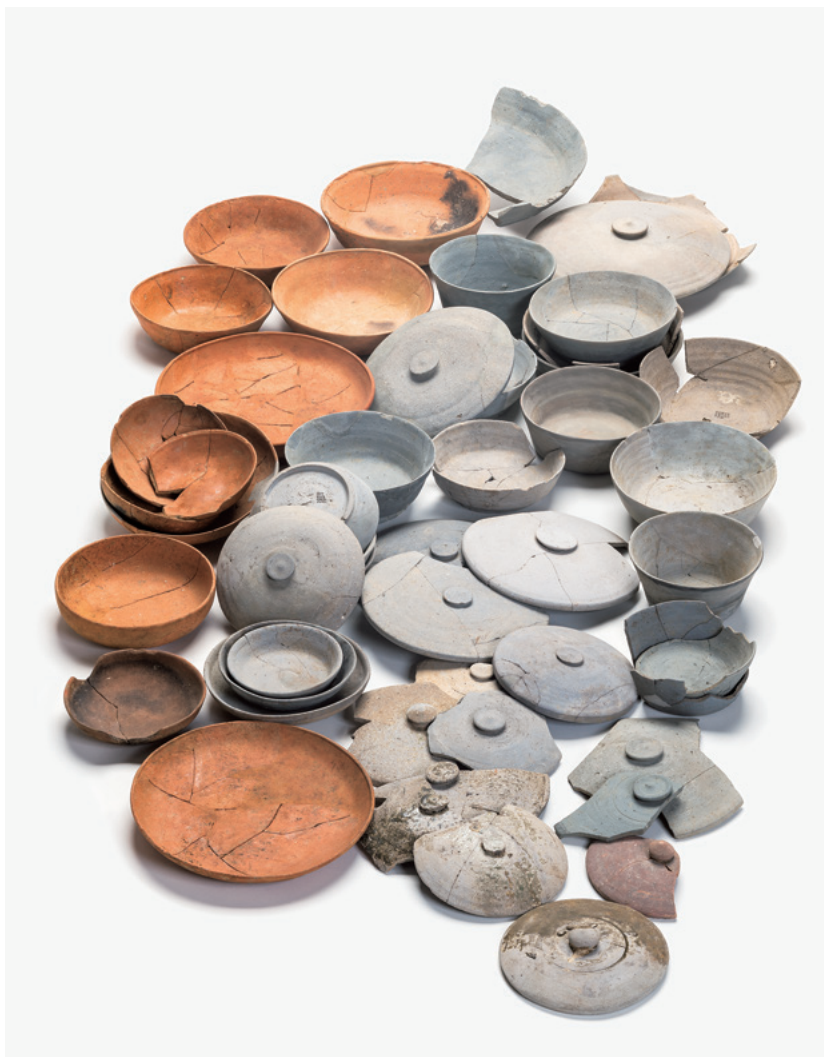
SD640は石神遺跡の東半部で検出した基幹排水路と考えられる南北溝で、飛鳥Ⅳに位置づけられる土器が大量に出土した。大口径の杯類を多く含むとともに、多法量的様相を示す。尾張産須恵器が高い比率を占めることも本土器群の特徴である。

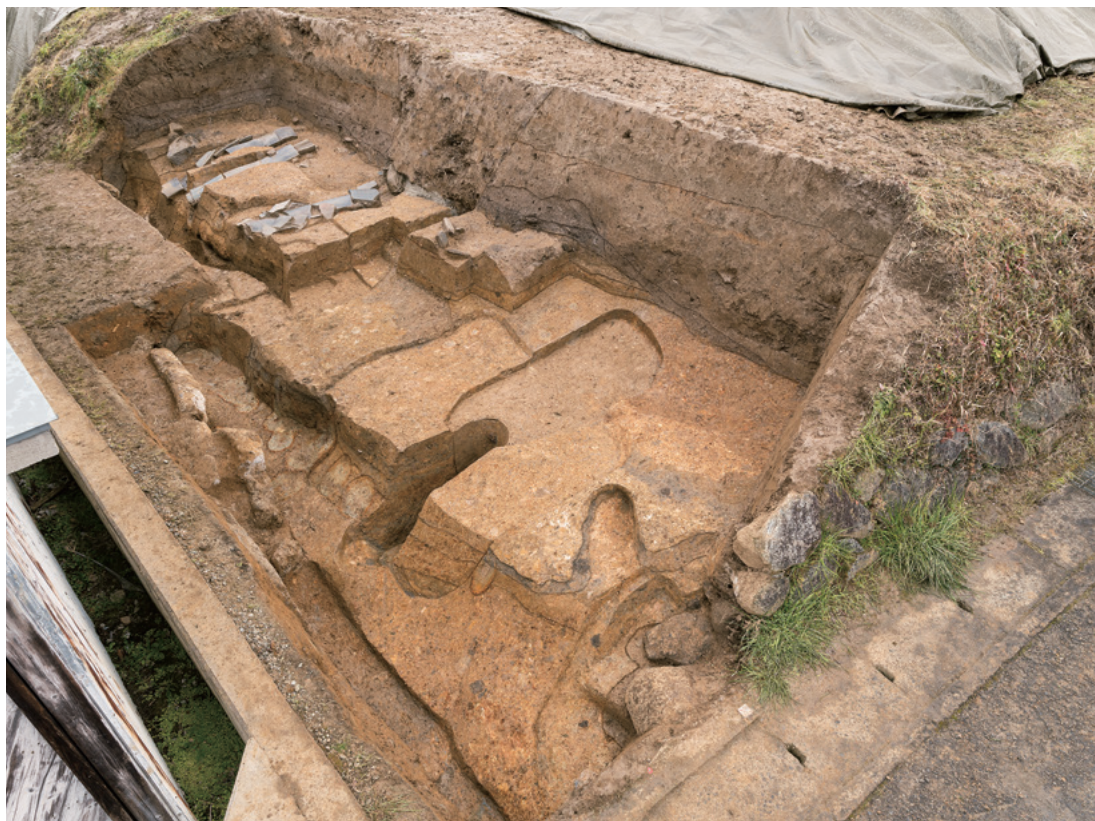
史跡地北端隣接地の法面改修工事にともなう調査。北面大垣の柱穴列と大垣廃絶後の瓦組暗渠4条を検出した。大垣の柱穴は新旧2時期分を確認、瓦組暗渠は築地堀改作にともなう可能性がある。北西から。

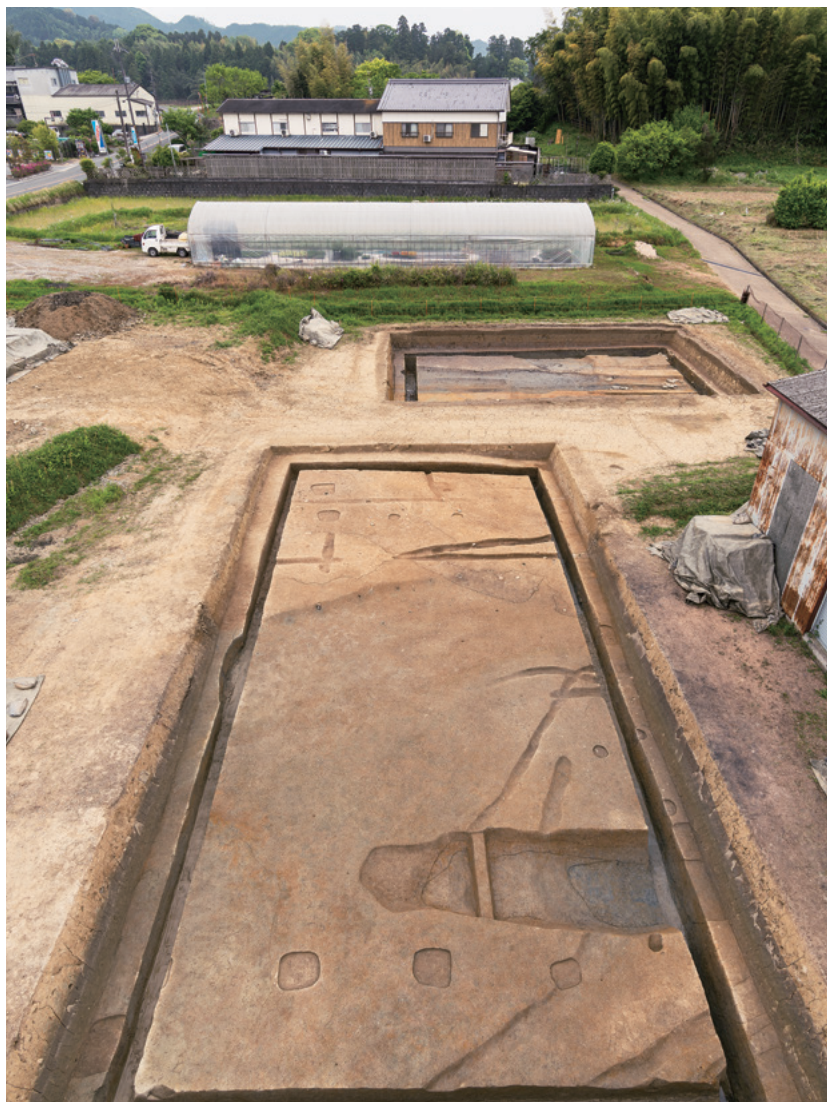
### 山田道の調査（飛鳥藤原第193次）

調査区全景。山田道南側溝とみられる東西溝や掘立柱堀、飛鳥時代前半の整地にともない削平された古墳時代の竪穴建物などを検出した。北から。

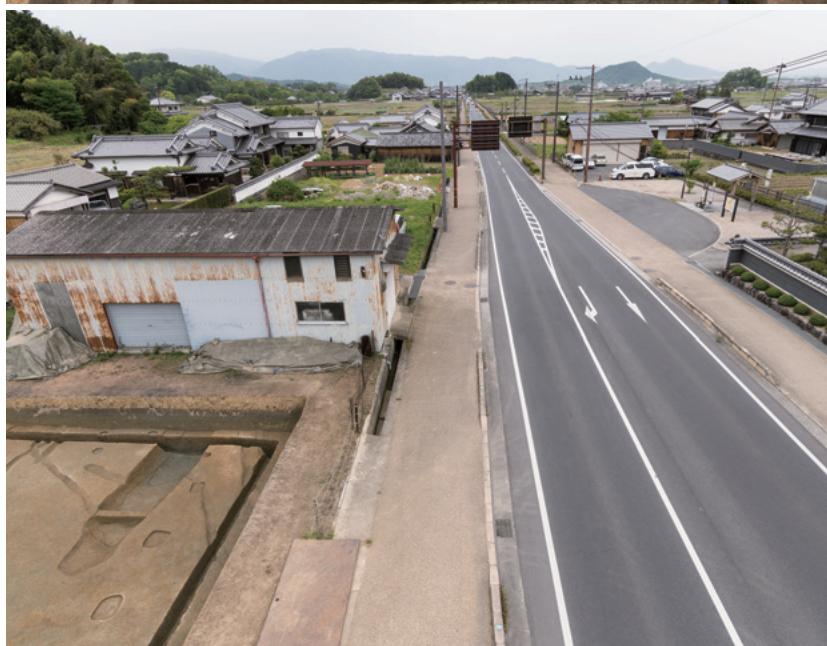
（下左）東西溝SD4520と想定される山田道。古代の山田道における道路幅は、現在の県道よりも広がったことがわかる。中央奥に見えるのは雷丘。東から。

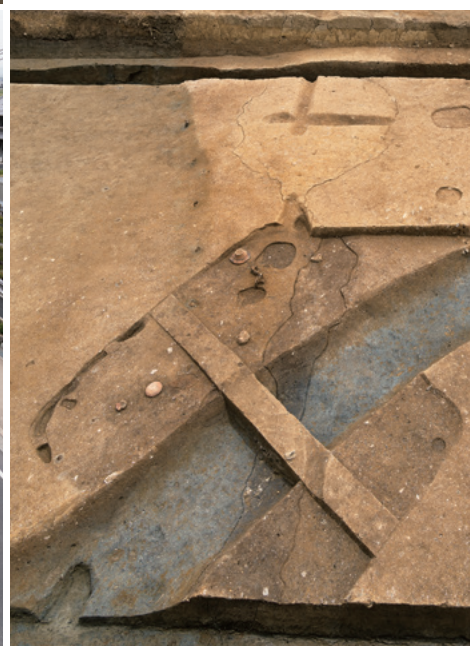
（下右）古墳時代前期の竪穴建物SI4530。床面から布留2式の土師器が出土した。中央部を飛鳥時代前半の斜行溝SD4540により大きく壊される。西から。

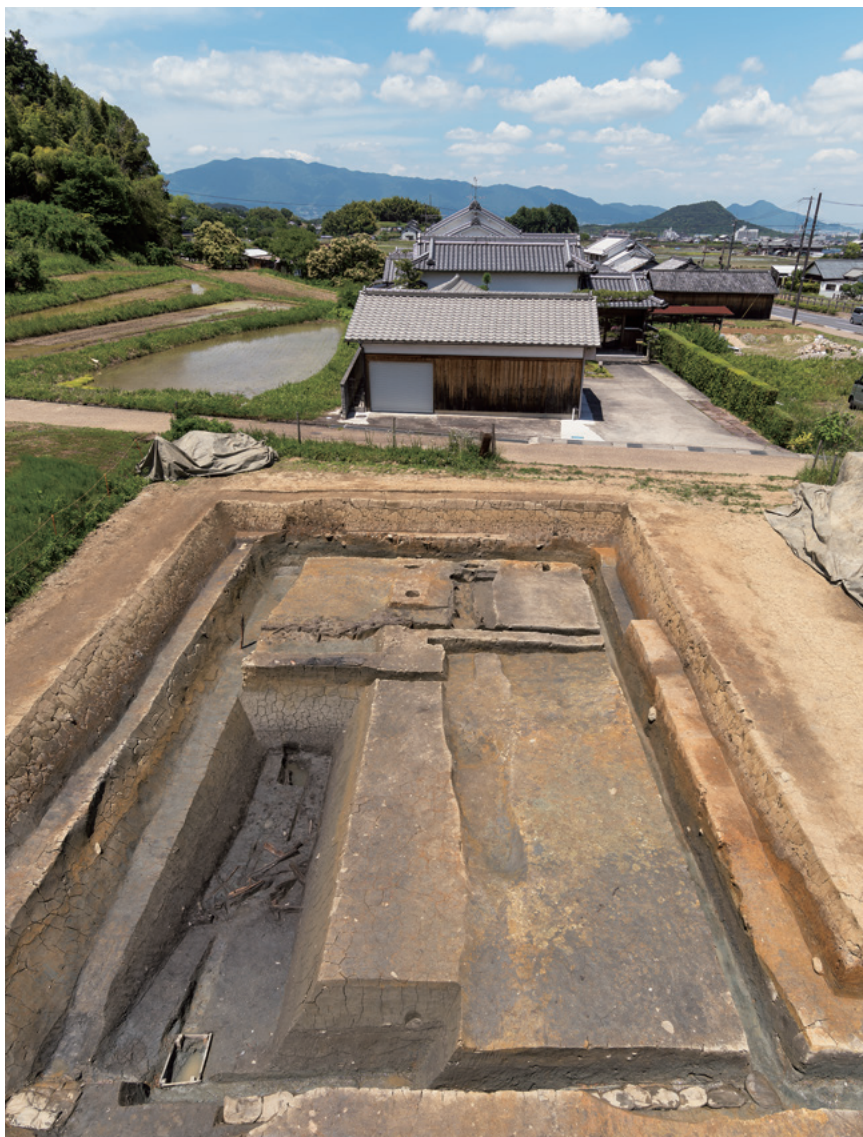
## 山田道の調査

調査区全景。古墳時代後期から飛鳥時代前半にかけて人為的に築造され、飛鳥時代後半に埋め立てられた池状遺構SG4550を全域で確認した。その埋め立ては、工程途中で掘立柱建物や排水溝、しがらみを設置するなど、複数の作業単位が認められた。東から。

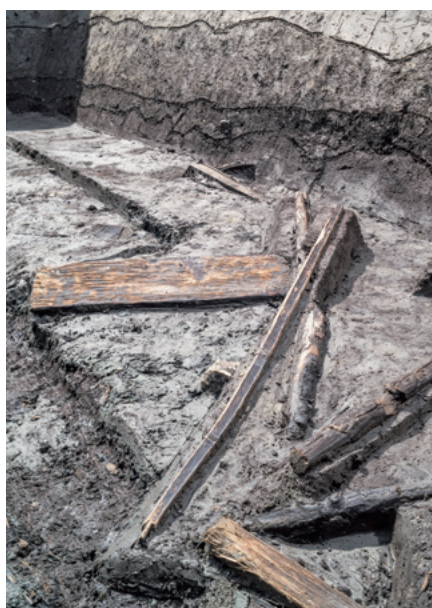
(下左) 池状遺構SG4550の下からは古墳時代前期の木質遺物集中部SU4555を検出した。布留2式の土師器とともに弓、刀形、刀鞘といった武器や農具、建築部材などが出土した。南東から。

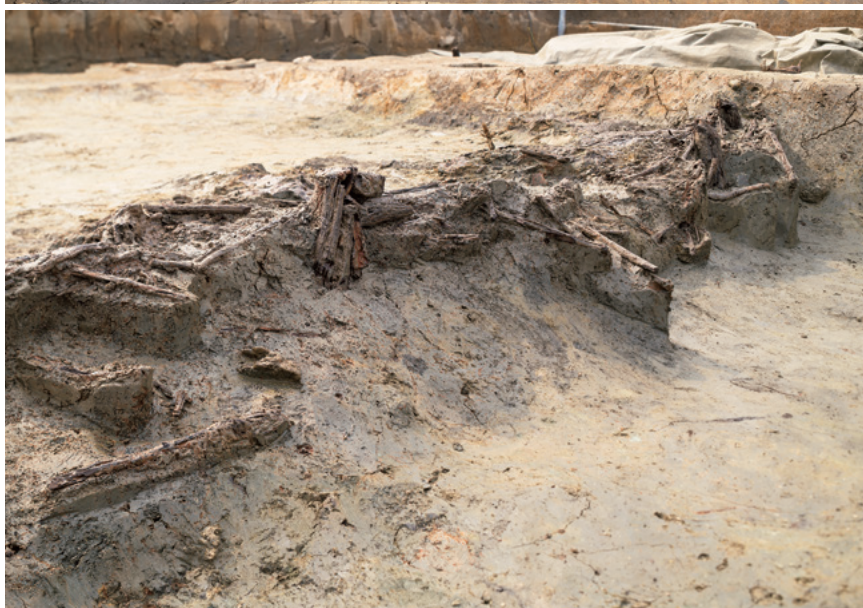
(下右) 池状遺構SG4550の埋め立て途中に設けられた南北しがらみ列SX4553。不定間隔に打ち込んだ杭の西側に葉の付いた粗朶を敷き、その後、杭間に小枝を編み込んでいる。南東から。

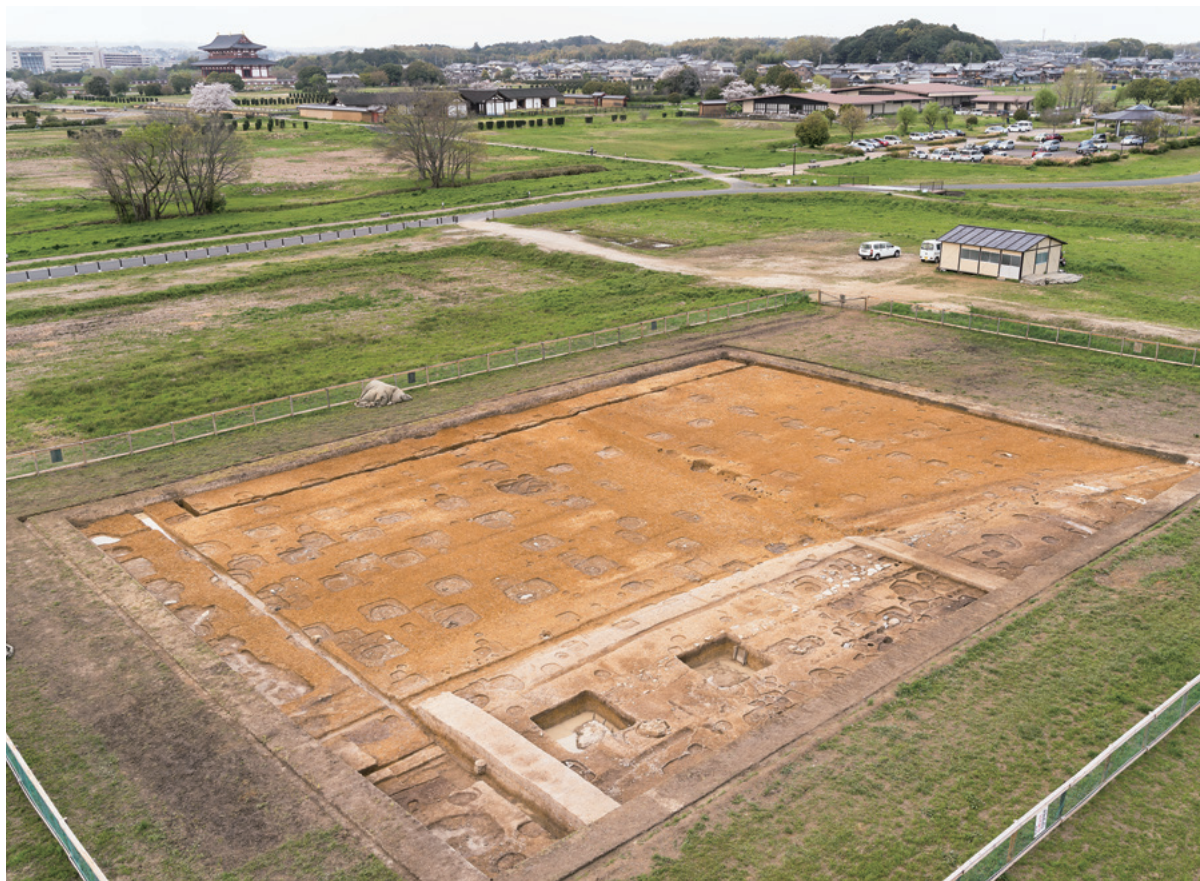
調査区全景。調査地は平城宮東院地区の西北辺に位置する。奈良時代前半の南北棟建物2棟を並んで検出したほか、隣接する調査区から続く奈良時代後半の建物群や、石列・溝などを確認した。南東から。

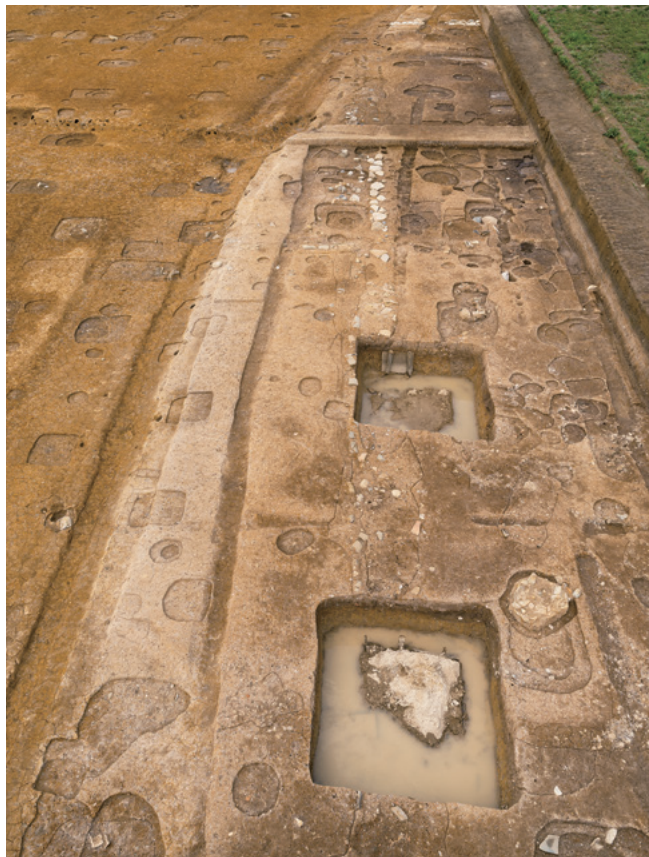
第584次調査区東部の奈良時代整地土上面。調査区東部は後世の削平が比較的軽微であり、奈良時代の整地土層が残っていた。写真中央には検出した東院3期の溝3条が南北に走っている。南から。

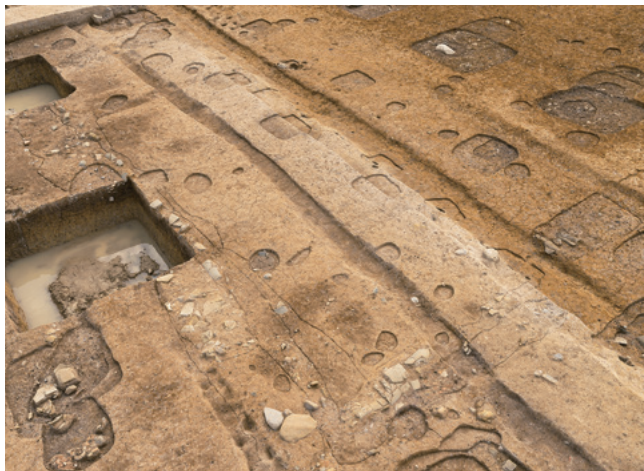
奈良時代後半（東院3期）の溝SD19972～19974検出状況。調査区東南部の整地土上において、重複する溝3条を検出した。これらの東辺は、南の第530次調査区で検出した壇上遺構SX19570の東辺と一致する。北東から。

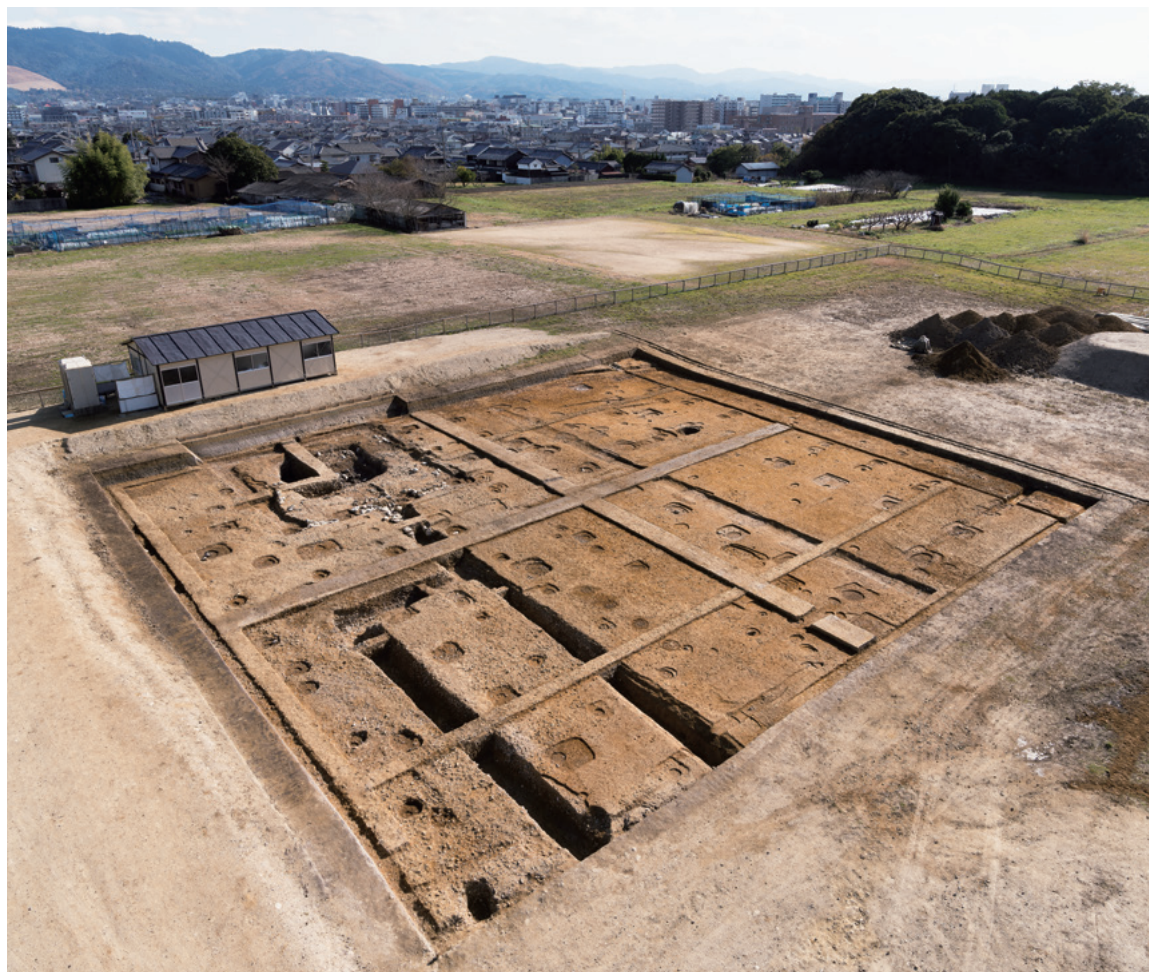
平城宮東院地区の調査（平城第593次）

第584次調査区の北に調査区を設定した。調査区南部で奈良時代前半の東西棟建物SB19999を検出し、調査区北部では奈良時代後半の大型井戸SE20000とそこから派生する溝SD20010～20013と覆屋SB20015を検出した。北西から。

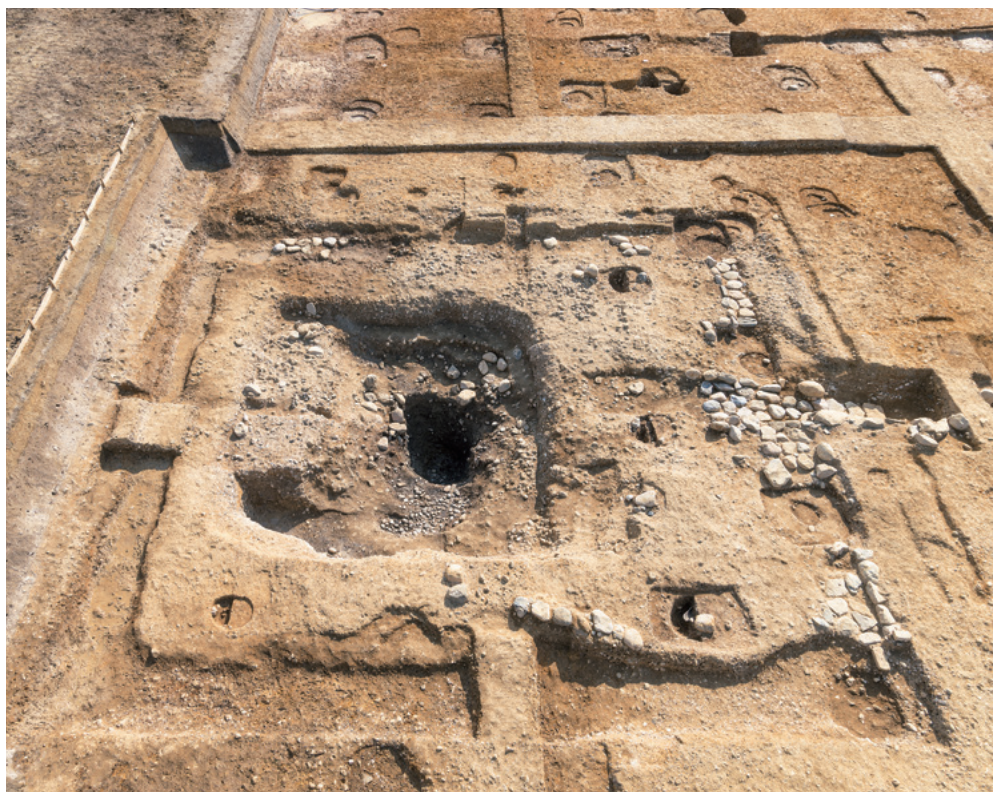
井戸SE20000

井戸SE20000は方形の井戸枳掘方を中心に配置し、その四周に石組溝SD20001～SD20005と整地による作業面（SX20006）を設けている。廃絶後の解体・抜き取りが著しいが、円形の井戸枳掘取穴を検出した。北から。

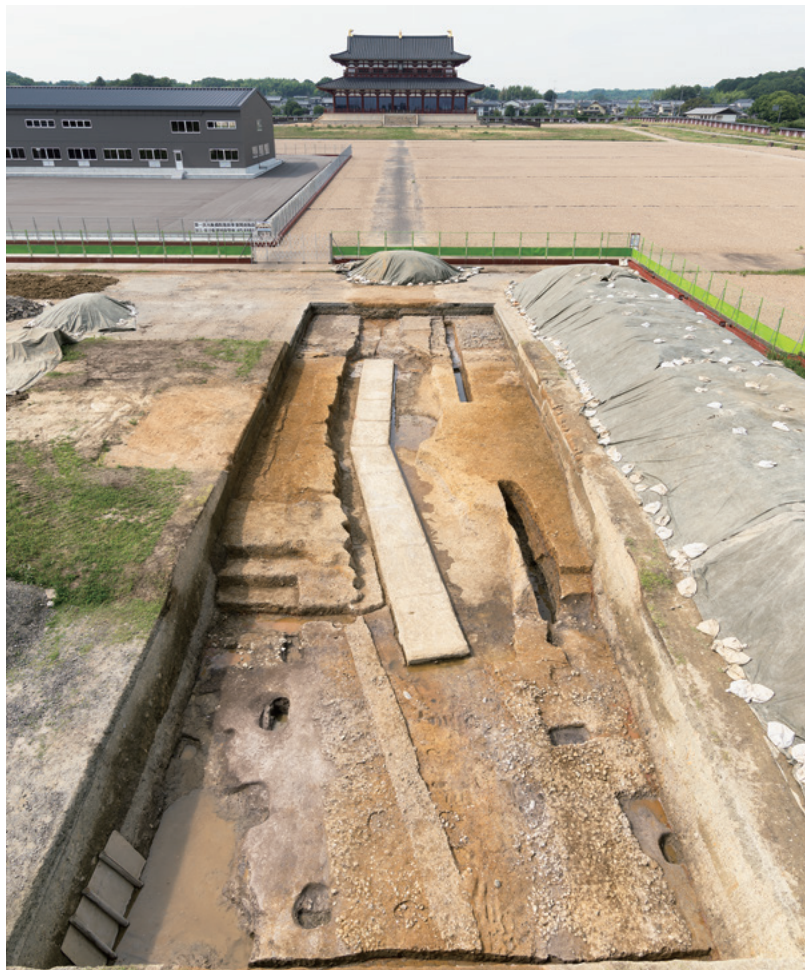
平城宮第一次大極殿院周辺の調査  
(平城第585次)

Kトレンチ全景。調査地は平城宮第一次大極殿院南門の南北中軸線上にあたる。南門基壇土や階段痕跡のほか、大極殿院・中央区朝堂院双方の内庭部に広がる礫敷面を検出した。また、下層には敷粗朶層が展開することを確認した。南から。

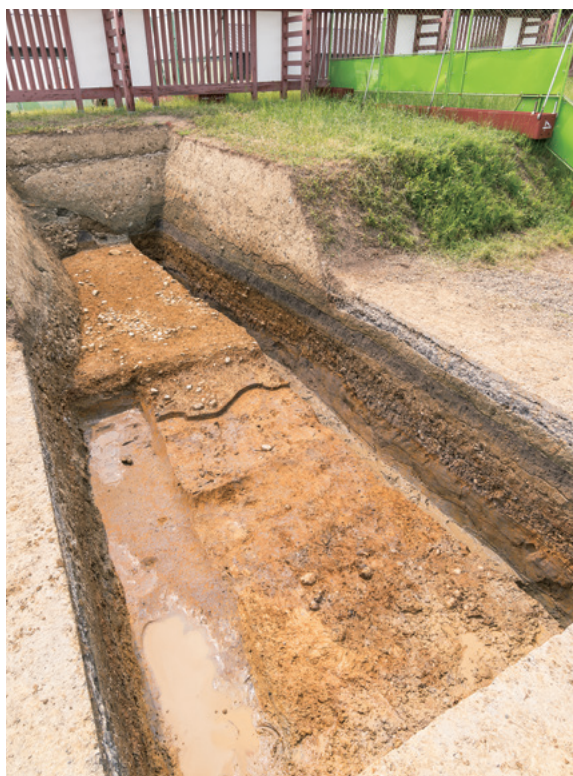
Fトレンチ全景。調査地は西面回廊南端付近および大極殿院内庭部にあたる。写真奥が回廊基壇土。調査区北壁の土層観察により、西面回廊基壇が掘込地業をとまうこと、その下層に大規模な造成土層が展開することを確認した。南東から。

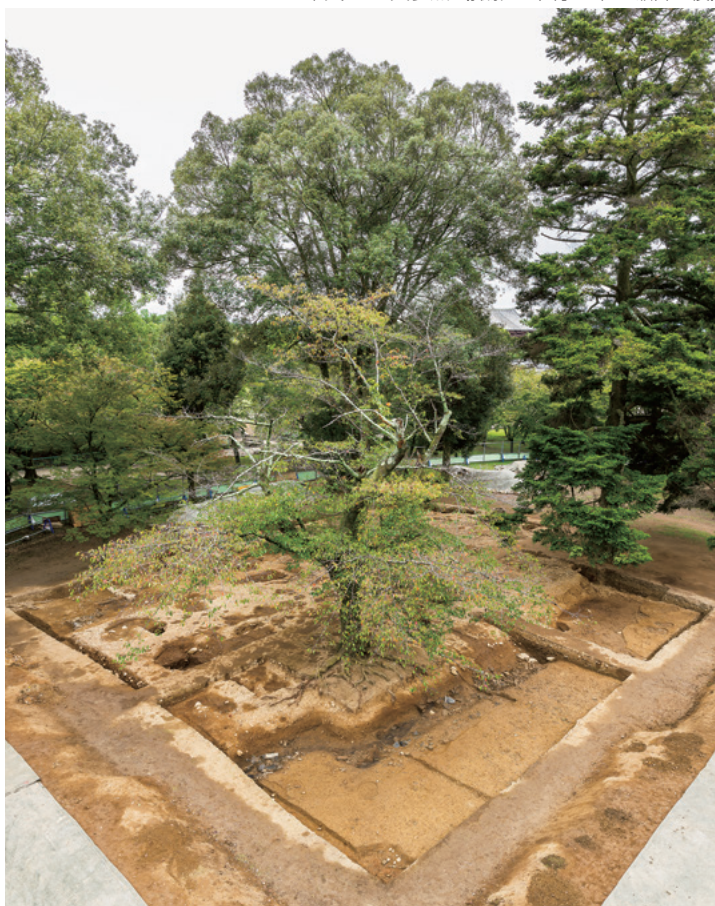
東大寺東塔院跡の調査（平城第589次）

東塔院南門・南面回廊基壇。基壇の高まりに北雨落溝が沿う。この北雨落溝からは多量の瓦が出土しており、廃絶時の様子が伺える。奥には南大門の屋根がみえる。北東から。
