東大寺東塔院の調査

—第589次

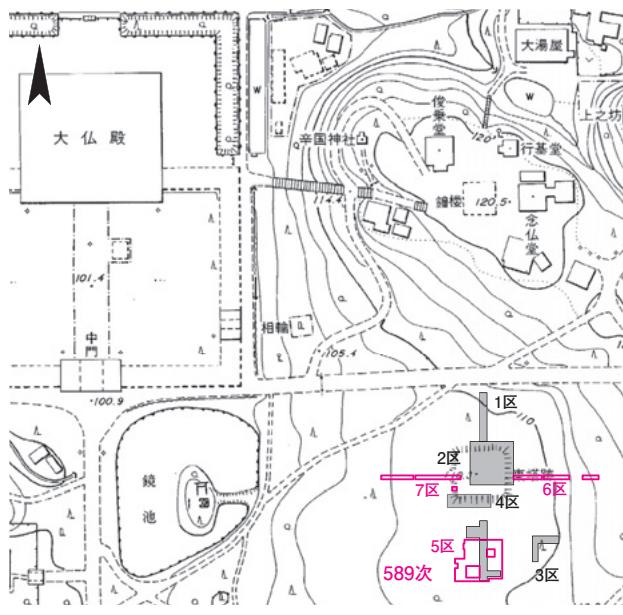
図265 第589次調査区位置図 1:800

今回の調査では、5～7区の3か所の調査区を設定した（図265）。5区では南門のほぼ全域と南面回廊の一部を対象とし、創建、再建基壇と基壇外周の様相把握を目的とした。6区では東塔院東門の位置と遺存状況の確認、7区では西門の位置と遺存状況の確認のほか、東塔基壇西辺の遺存状況の確認を目的とした。調査面積は合計598.5m²（5区：438.5m²、6区：74m²、7区：86m²）で、調査期間は2017年7月19日～11月22日である。

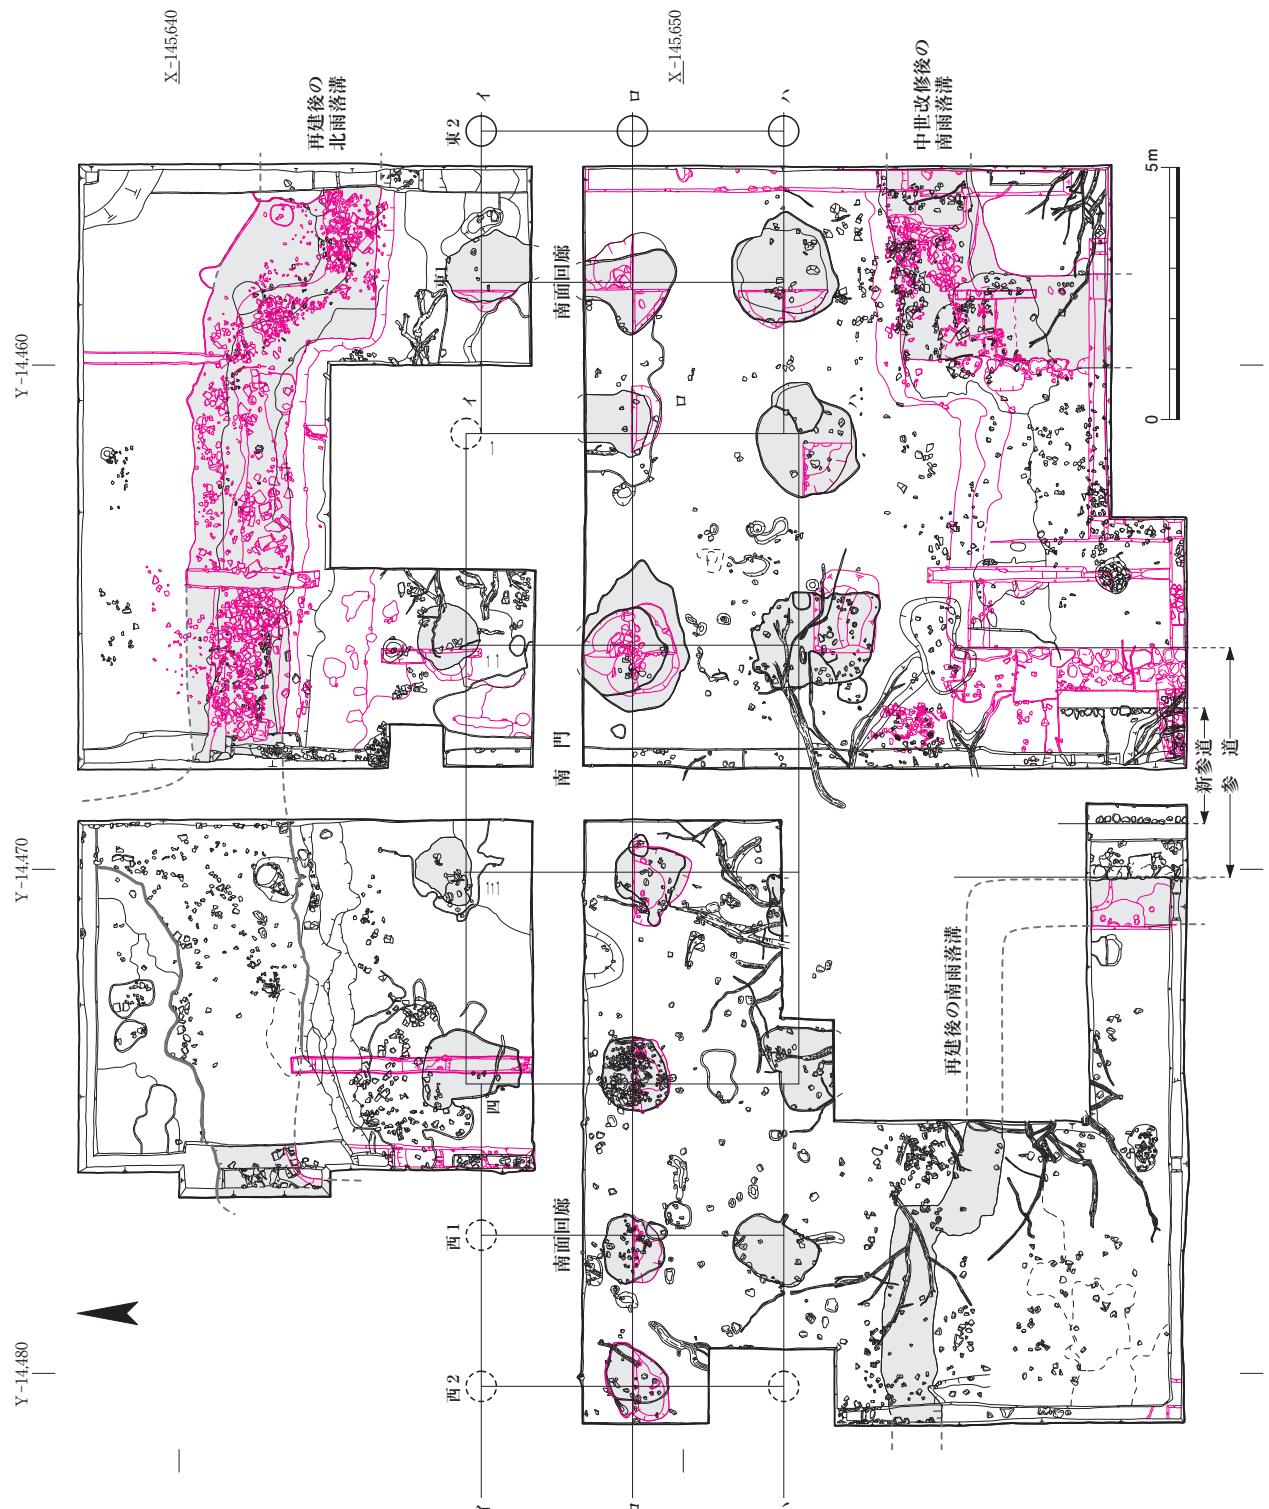
図266 第589次調査5区遺構図 1:150

今回の調査で検出した遺構は、南門および南面回廊、東門と西門基壇、東塔基壇である。このうち、東門と西門では、ともに基壇と考えられる土とその周囲の瓦溜を確認したほか、西門東面では瓦溜の下に石敷が遺存することを確認した。これらは東西両門に関わる遺構である可能性が高いが、詳細は今後の調査に期したい。以下では、南門および南面回廊とそれに付随する遺構について詳述する。図266に5区の遺構平面図を示す。

再建南門 5区において、再建南門の礎石抜取穴を、樹木により調査できなかった部分を除いてすべて検出した。礎石は残存しない。再建南門は桁行3間、梁行2間の東西棟礎石建物である。規模は桁行約12.9m（中央間15尺、両脇間14尺）、梁行約7.2m（12尺等間）。軒の出は南北ともに約3.6m（12尺）と推定される。東西には南面回廊が取り付く。それぞれの礎石抜取穴の平面規模は1.3～1.6

再建南面回廊 南門との取り付け部分を東西で1間分ずつ検出した（東2の礎石列は調査区東壁の断面観察による）。南門と同様に抜取穴を検出した。礎石は残存しない。南面回廊は複廊で、梁行は約6m(20尺)。柱間寸法は桁行、

梁行とも約3m(10尺)等間と推定され、軒の出は南北とともに約2.7m(9尺)と推定される。それぞれの礎石抜取穴の平面規模は1.1~1.4m、深さ30~50cmで、南門よりもやや小さいが深い傾向がある。東イ1には根石が残る。

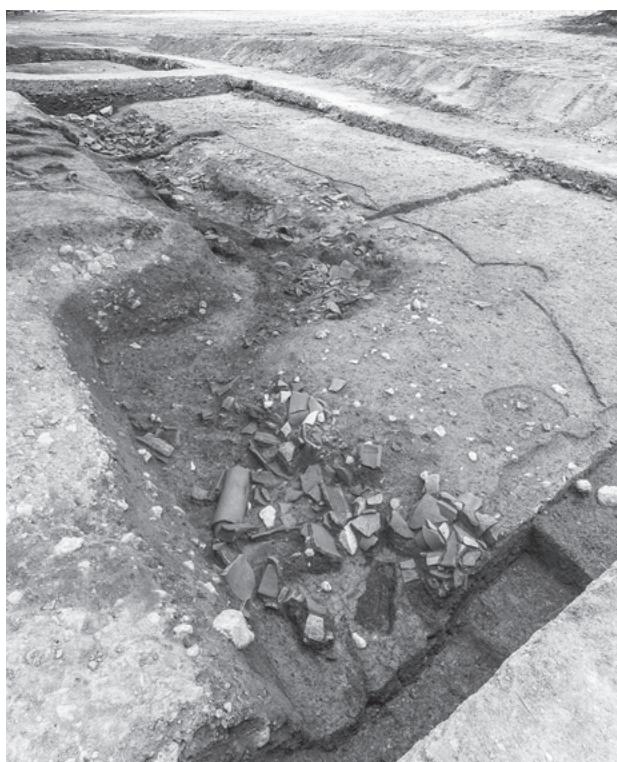
図267 南門・南面回廊の北雨落溝（南東から）

再建南門・南面回廊の雨落溝　　基壇の南北で確認したが、北面と南面とで様相が異なる。北雨落溝は南面回廊と南門基壇に沿う最大幅約2.3mの素掘溝。深さは北側の検出面から約50~75cm（図267）。溝内からは、軒瓦を含む鎌倉時代の多量の瓦が密集して出土したほか、炭化部材や鉄釘、壁土とみられる白土付きの焼土片などが出土した。また北西入隅部では鬼瓦と鳥衾瓦が近接して出土するなど、建物倒壊時の状態をある程度とどめている可能性がある。廃絶時期は出土土器から南北朝期と考えられる。改修等の痕跡は認められない。なお、この北雨落溝には北（東塔側）からの溝が接続する可能性がある。

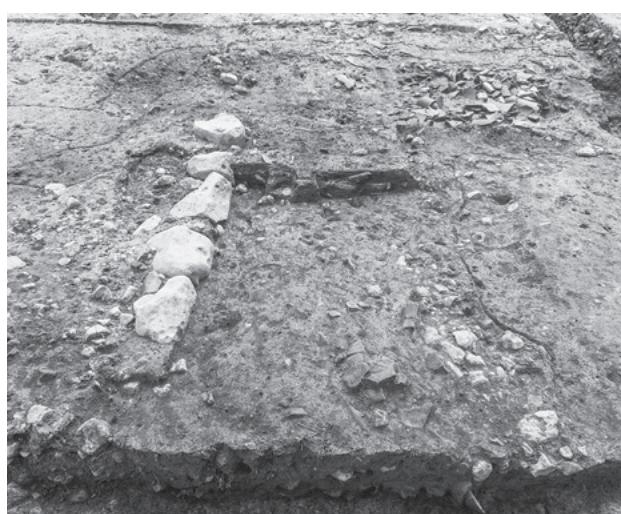
図268 南門・南面回廊の南雨落溝（南から）

南雨落溝は、南門の東西で様相が異なる。東方では南門と南面回廊との東の取り付き部分で南に折れる。西方では断割調査と部分的な平面検出のみだが基壇に沿って参道の西端で南に折れると考えられる。東方のL字の屈曲部は南門基壇東端の延長部分にあたり、雨落溝の西岸に安山岩の亜角礫（径20~40cm）を並べて護岸とする（図268）。規模は幅約2.1m、深さ約30cm。溝内からは北雨落溝と同様に鎌倉時代の多量の瓦のほか、炭化材や鉄釘、焼土片などが出土した。この東方の南雨落溝は、鎌倉時代の瓦を含む堆積土（白色粘質土）とその上層の整地土を掘り込んでいる。南門南雨落溝の掘削が塔再建に遅れるなどした場合、整地土に鎌倉時代の瓦が混入する可能性は捨てきれないが、白色粘質土が自然堆積と考えられ

ることを根拠とすれば、再建当初ここには掘り込みをもつ雨落溝が存在せず平坦面であった可能性がある。

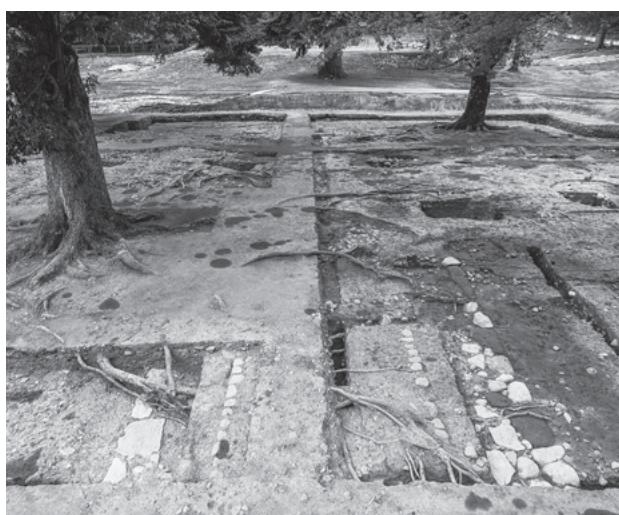
図269 南門に取り付く参道（南から）

参道 南門基壇南面に取り付く。東西両縁に安山岩や花崗岩、凝灰岩の切石（長さ20~80cm）を並べて縁石とする（図269）。参道幅は東西端間で約4.5m（15尺）で、南門の中央間の規模と一致することから、再建建物の参道と考えられる。この参道は、先述の南雨落溝と同様に鎌倉時代の瓦を含む整地土の直上に構築されており、その構築時期は南門東方の南雨落溝改修時と同一時期である可能性が高い。この参道廃絶後に新たに参道がつくられる（図269）。玉石状の礫（径10~15cm）を南北に2列並べて縁石とする。参道幅は約2.3m。構築時期は不明であるが、再建基壇廃絶後のものと考えられる。
