発掘調査の概要

藤原宮大極殿院の調査（飛鳥藤原第208次）

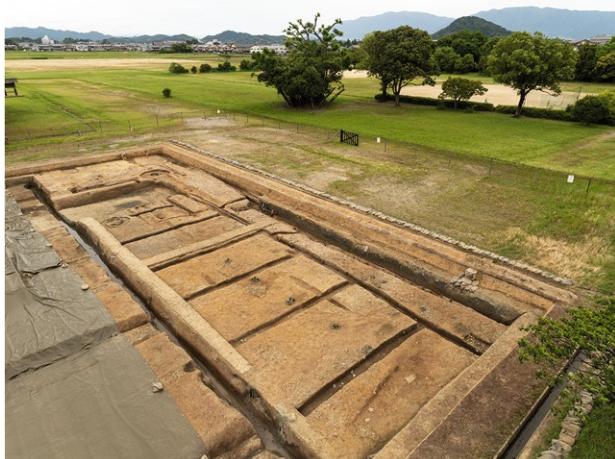
西側新規調査区（北東から）

これまでの調査成果の一部を紹介します。第20次調査区の東・西辺に沿って、今回設けた新規調査区のうち、西側の調査区では、南北に延びる瓦堆積を検出しました。幅約3m程度のこの瓦堆積は、調査区を東西に横切る耕作溝を覆っており、都が平城に遷り、この地が耕地化された後に堆積したものとみられます。

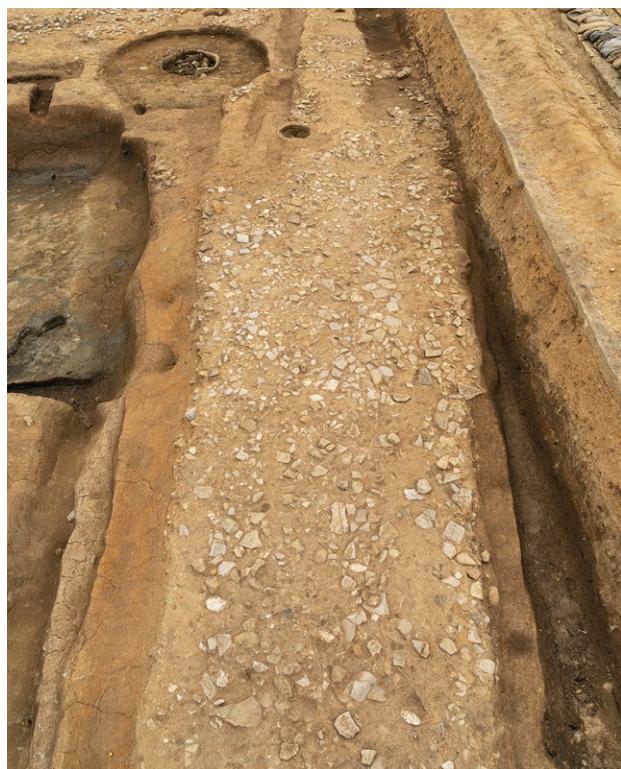
条里坪境に堆積する大量の瓦片（北から）

この瓦堆積について調べてみたところ、周辺の条里地割の坪境と一致することがわかりました。条里地割の坪境相当地点に瓦や礫が集中する事例は藤原宮内でも複数確認されています。いずれも瓦は細かく碎かれており、条里の坪境にあたる畦畔を里道として舗装するために敷かれた可能性が考えられます。西側調査区では、明治期以降とみられる溝や池も多数検出されていますが、いずれもこの坪境に沿うように掘られていました。条里地割にもとづく土地単位が、近代まで維持されていたとも考えられます。こうした事例を集めてさらに分析をくわえていくことで、藤原宮廃絶後の土地利用の実態もあきらかとなってくるでしょう。本調査の成果は、近々お伝えできる予定です。みなさまご期待ください。
