小規模な中世屋敷内部の建物変遷と傾向

——掘立柱建物跡の桁行平均柱間を視点に——

飯森康広

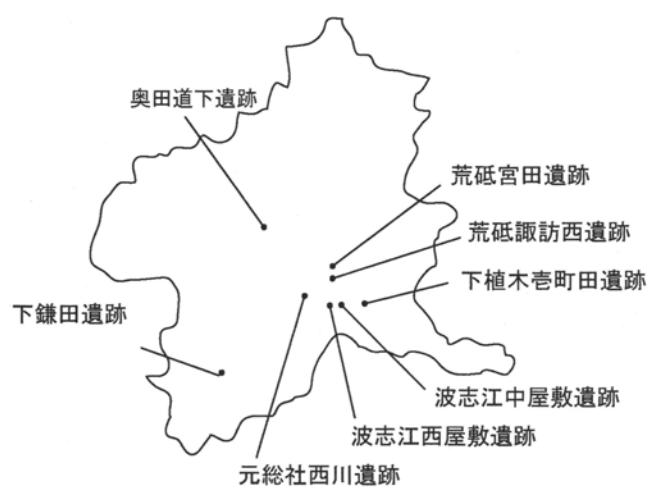
図1

区画された屋敷出土の遺物は、14・15世紀にピークがあり、16世紀は少なく17世紀以降も少数ながら連続する。建物は主軸方位によって、A～C群の3つに分類された。このうちC群の建物が溝内部に14棟あり、建物や区画溝との重複関係、相互の位置関係からC群9棟・C'群5棟に細分される。更に前者は、桁行平均柱間にによる分類からCa群5棟・Cb群4棟に分かれて変遷し、建物変遷図の第2段階に位置づけられた。

C'群は形態的な特徴からC'a群3棟とC'b群2棟に細分され、後者は区画溝が消滅した第4段階に位置づけ

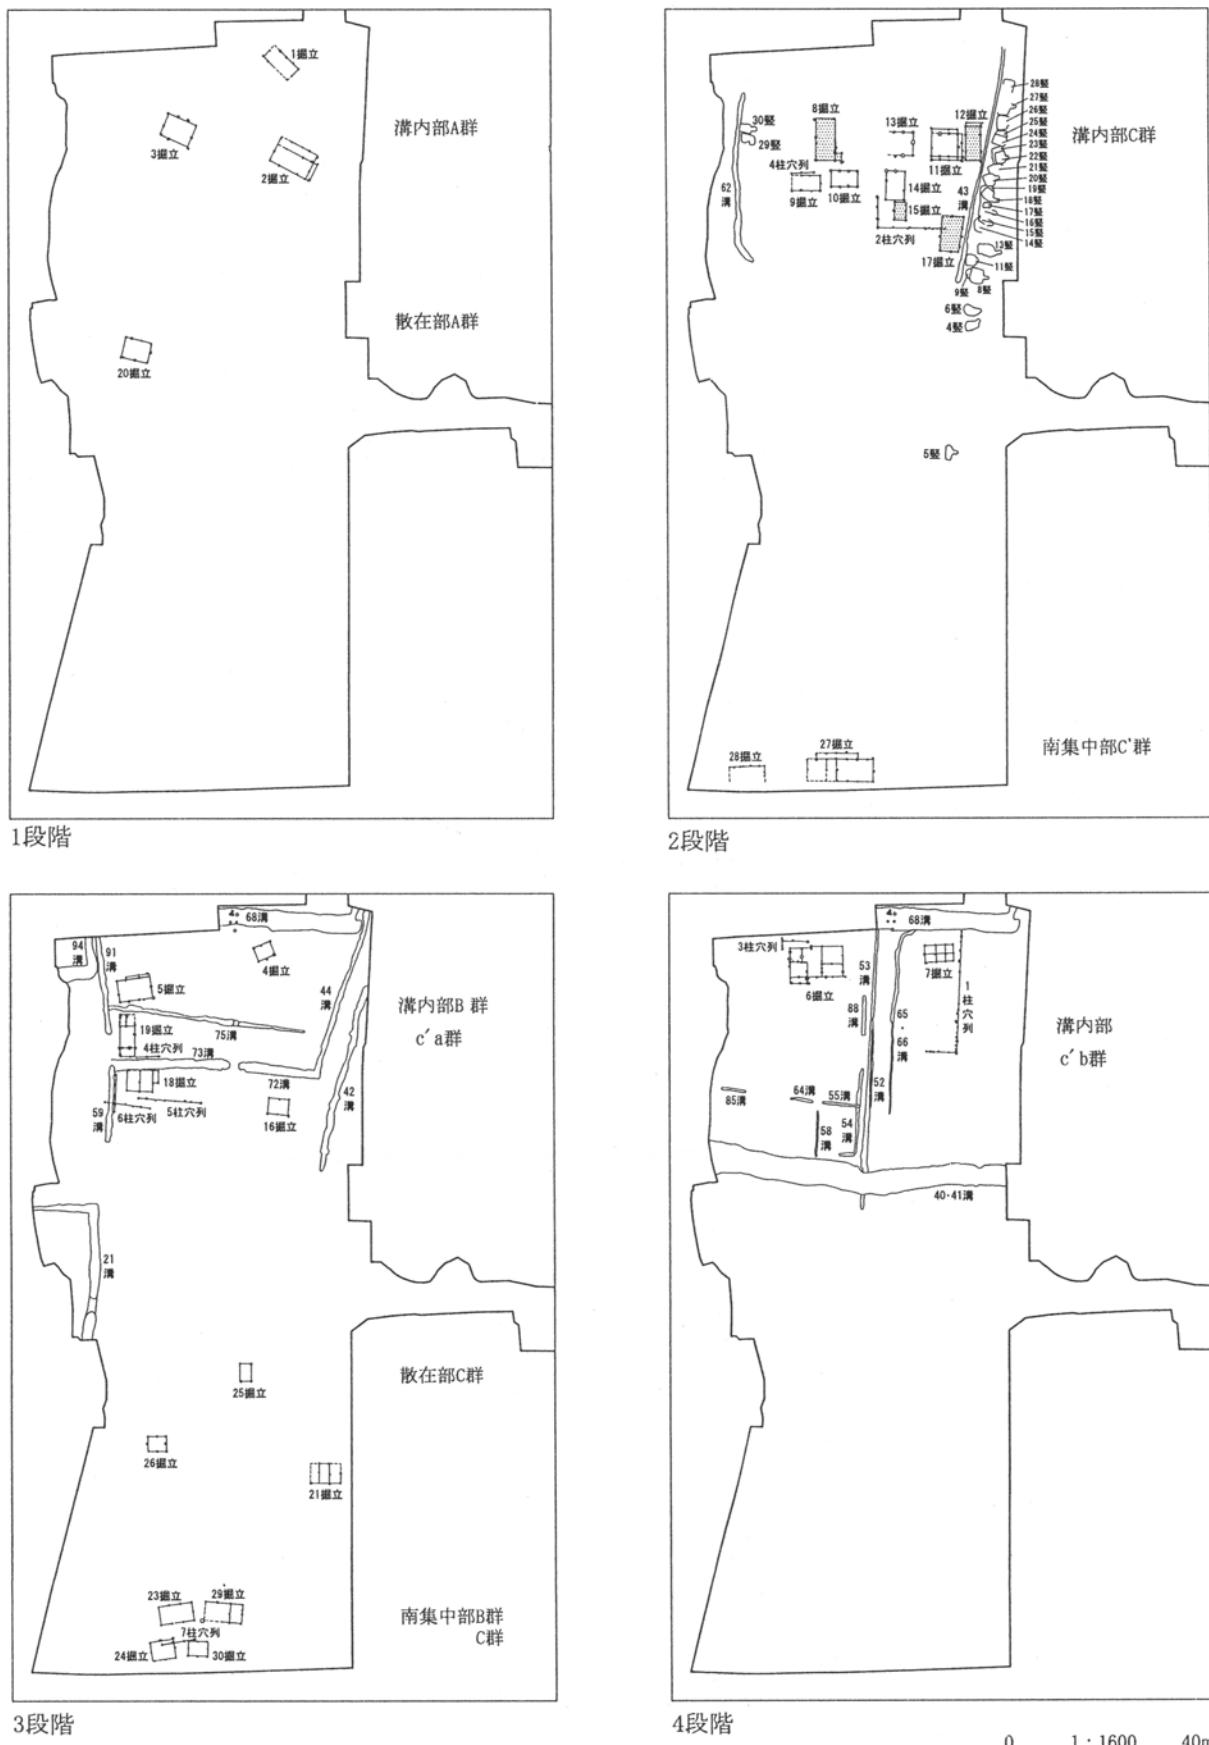
図2 荒砥宮田遺跡建物変遷図

遺跡は荒砥川の東岸に並行する微高地上にあり、調査地は南北長約250mに及び、建物群は全体に分布している。調査区北端は、約50m四方の溝で区画されて南側が狭い台形の屋敷があり、最も建物が集中し重複する区域である(溝内部)。南には順に遺構が散在する散在部、建物が再び集中分布する南集中部、大型で特異な建物がある荒砥前田遺跡が連続して発見されている。

第2段階(屋敷当初)の屋敷内建物群は、2号柱穴列を境として東西に分割される。二分された建物群の位置付けが、主従関係によるのか、所有関係の違いか、機能差なのかを判断することはできないが、建物構成から東側が優越していると看取できる。中心的な建物は11号建物であり、12号建物を加えて70m²近い規模を持つ。建物形態も、この2棟が連結され機能していた点が注目される。東側建物6棟は区画溝側に開くコの字形に配置されており、東西約15m南北約10m規模を持つ広い庭空間を形成している。また、13号建物と14号建物との間にある空き空間が通路と考えられ、西側の建物群まで通されていることも注目される。

第3段階は、前段階同様に溝で区画されるが、中央部を溝によって北側約30mと南側約20mに細分される。中央部南北には通路が想定され、72・73号溝の間に開けた土橋を通り、北端で68号溝中の1号橋脚を渡るものと言える。通路はそのまま北上して、真っ直ぐ現赤城神社へ向かっている。参道である可能性も視野に入れておく必要がある。建物は区画溝や通路によって4つの区域に区分される。このうち5号建物が西側に偏在するが、規模

第4段階を代表するのは6号建物である。この段階では既に区画溝は消滅するが、前段階に継続して現赤城神社方向に延びる通路が貫通している。6号建物の面積は74.76m²と大きく、複雑な柱配置を持つ。内部はやや整って間仕切りされており、民家建築で言うところの「三間取り」を思わせる。周辺にある井戸からは、17~18世紀段階の陶磁器が出土しており、建物時期を示す可能性がある。第3段階と第4段階の間には断絶を窺うことができ、16世紀代の出土遺物が減少する点が、これに対応するものと考える。

第2段階のCa群建物では、中心建物11号建物を含む～6.5尺(6.0～6.5尺を指す、以下同じ)の建物3棟と～7尺の建物2棟がある。これも小分類可能である。次いでCb群建物4棟は、～6尺で数値もかなり近い。これら9棟の数値が、区画屋敷を代表する基準寸法と捉えておく。

第3段階のB・C'a群5棟は、数値にかなりばらつきが見られる。建物形態が変則的なことにもよると見えるが、屋敷区画を四分割するとともに機能的にも変化している状況が、ここにも現れているものと解される。特に核的なB群5号建物の数値が、～8尺と大きいことが目を引く。同じくB群で南集中部にある23・24号建物も～8尺数値を採用することから、改めて関連性を意識させることとなる。

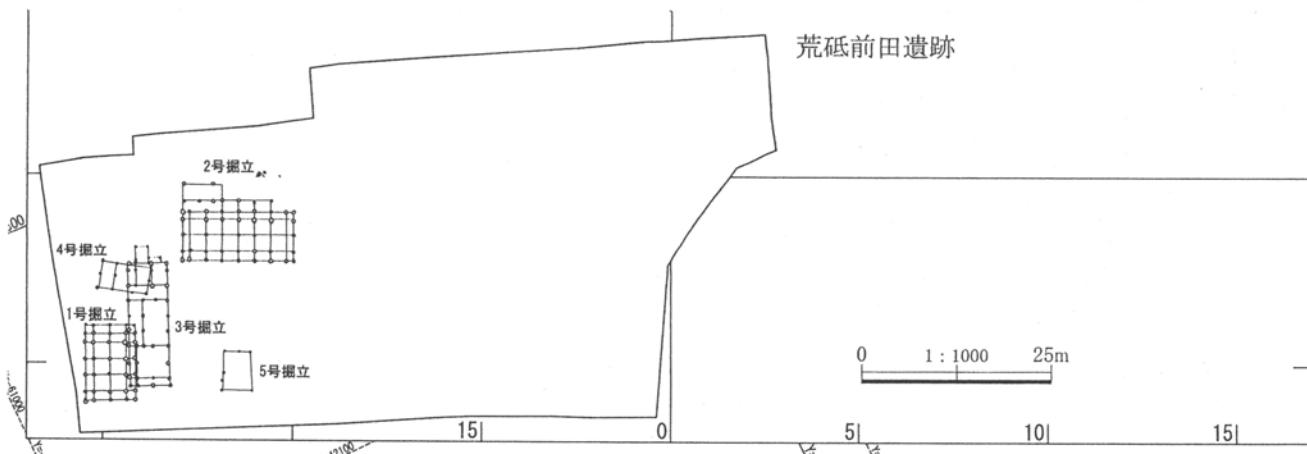
図3 荒砥前田遺跡建物分布図

区画された屋敷から南へ約200mも離れ、直接の関連性は窺えないが、荒砥前田遺跡の1・2号建物は、整った総柱構造で共に4面に庇を廻らせており(図3)。面積は1号建物が63.51m²、2号建物が119.32m²と大きく、一般的な住宅とは見なしにくい。出土遺物はなく時期は特定

同じく荒砥前田遺跡で1号建物に重複する3号建物は、複雑な構造を持ち、桁行は14.24mと長大で、面積も88.12m²を測る。内部に柱穴も多いが、間仕切りであると同時に、長大な棟を支える構造材としての必要もあるのだろう。同じような構造を持つ建物が南集中部27号建物であり、長大な棟を支えるため中間付近で棟持ち柱2本を設ける構造である。建物変遷図では第2段階に属しているが、むしろ荒砥前田遺跡3号建物と合わせて、第3段階と第4段階の建物形態変化の中間に位置づけられるべき一群であったと修正しておきたい。

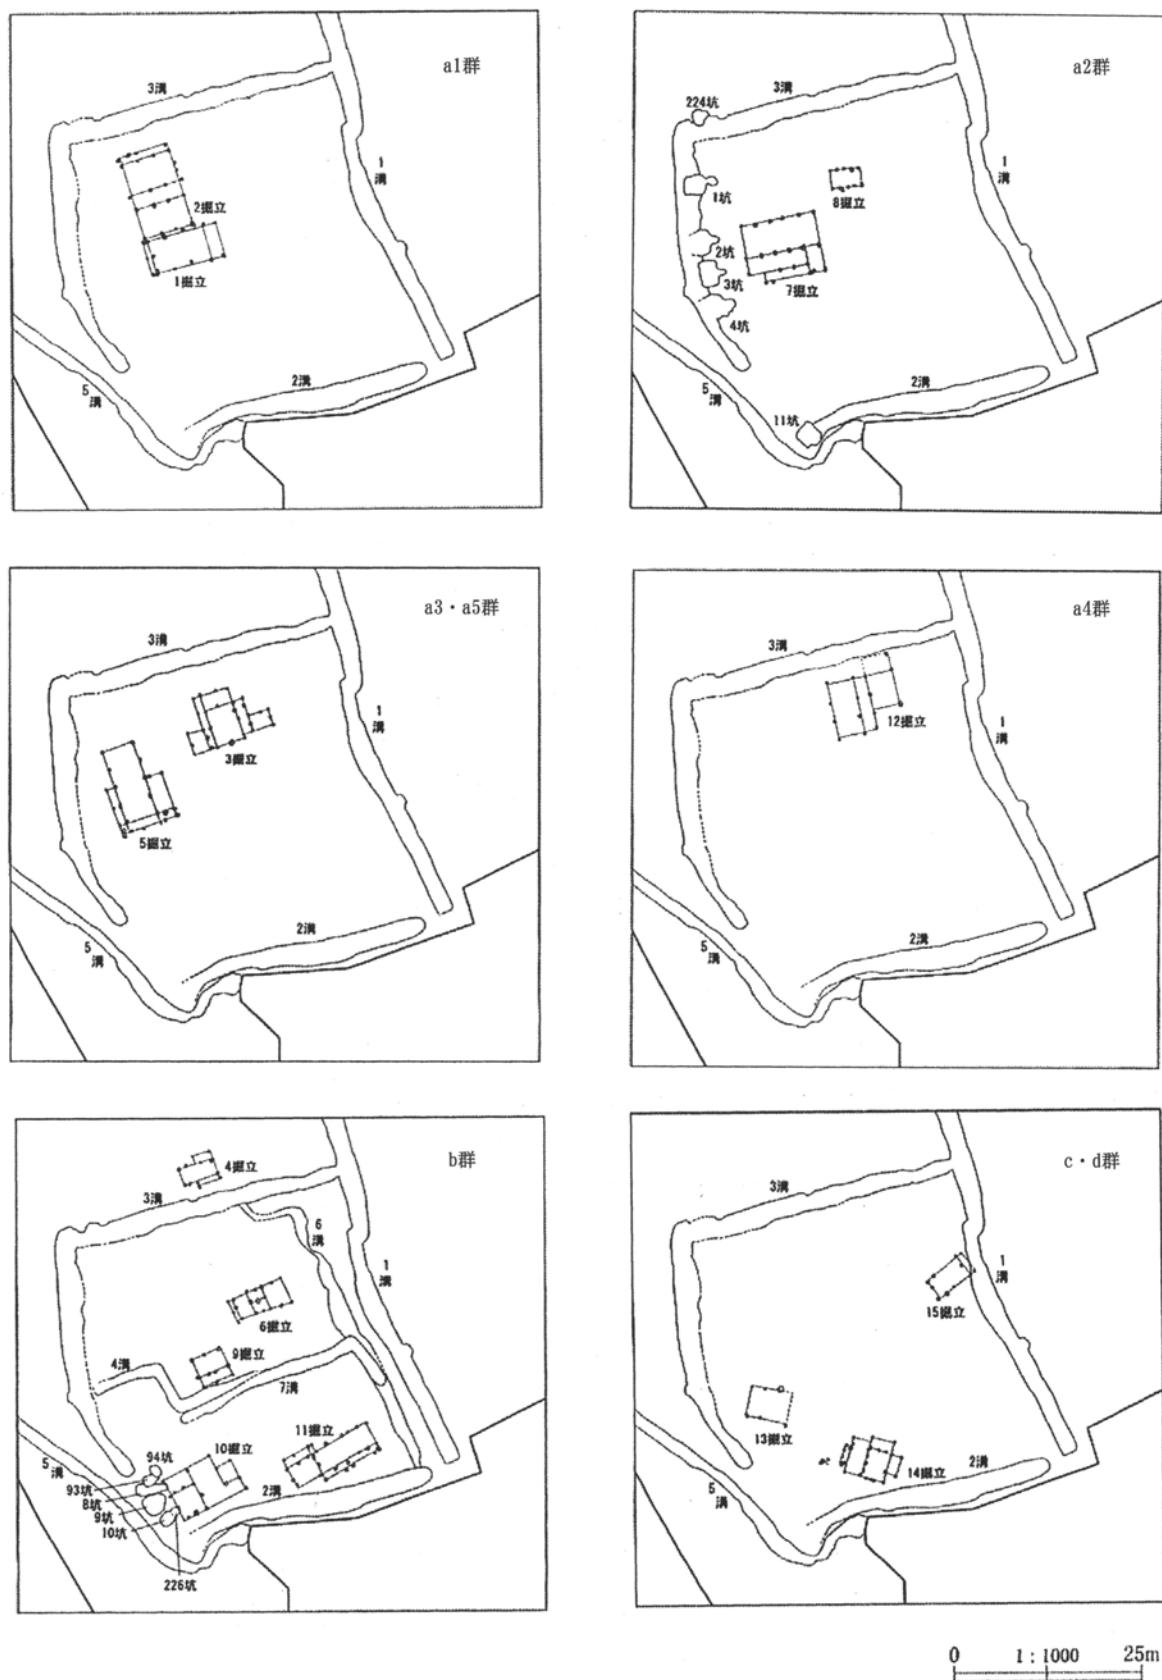
図4 荒砥諏訪西遺跡建物変遷図

屋敷内には掘立柱建物が13棟ある。建物は主軸方位の違いによりa～d群の4つに分類されるが、区画溝に伴うのは位置関係からa・b群10棟と考えられる。このうちa群では、主屋級の建物である1・2号建物と5号建物と7号建物、および3号建物と12号建物が重複しており、5時期に変遷すると考える。報告書段階では、重複による最小限の時期変遷をもとに、建物2～3棟で1時期と考え、3時期の変遷とした。しかし、建物の規模は比較的大きく近似することから、各時期1～2棟で構成するものと見直しを行った。a群の具体的な変遷は次項で述べる。その後、屋敷はb群段階で南北に分割され、各々建物2棟ずつが分布する状況となる。

- ① 2号建物：桁行5間10m、梁間6.6m、面積72m²、桁行平均柱間2.0m
→ 7号建物：桁行5間9.9m、梁間4.3m、面積77m²、桁行平均柱間2.0m
 - ② 5号建物：桁行4間9.8m、梁間4.3m、面積67m²、桁行平均柱間2.4m
→ 12号建物：桁行3間7.4m、梁間3.47m、面積62m²、桁行平均柱間2.5m
 - ③ 3号建物：桁行3間7.2m、梁間3.8m、面積53m²、桁行平均柱間2.4m
- ②では梁間数値が順次減少しない点と、5号建物と3号建物の平面形態が酷似する点で、12号建物を中間に位置づけることに躊躇する。しかし、位置が西寄りから東寄りに変わると時期を捉えれば、3号建物と12号建物を前

さて、桁行平均柱間の数値を無視すれば、建物の規模は①から②へ整然と連続する。この連続性を変遷とするのは、桁材などの建築材が再利用されることで、建物(身舎規模)が順番に小さくなっていくと見る点にある。本来、建物の連続性がそうした物質的な連続性ではなく、数値を踏襲する精神的な連続性であった場合には、前後で数値がばらついても許容され、変遷順位は成立しないという限界を持つ。ただし、桁行平均柱間の違いは数字上の印象より大きく、同じ規模の桁行でありながら、桁行5間から4間へ、更に3間へと柱数が変化する。これを建築材の再利用以外で、連続性と説明することは無理であろう(5(2)で詳述)。

建物形態では、広い庇を設けることで、建物面積を大きくする構造が全体に共通している。特に際だった建物としてa群の2号建物があり、梁間3間構造の平面形を持っている。また、1号建物は、2号建物に近接して付加された建物と考えられ、1・2号建物の面積は合わせて100m²を越える規模となっている。12号建物は東西棟とは見なし難く、南北棟2棟が並行する間を繋いだ建物か、極端に庇が広い可能性もある。

a群の主屋は～7尺から～8.5尺に変化する。b群は数値にややばらつきがあるが、概ね～6尺が使用されたものと解する。この屋敷の基準寸法は、～7尺→～8.5尺→～6尺と推移したものと捉えられる。

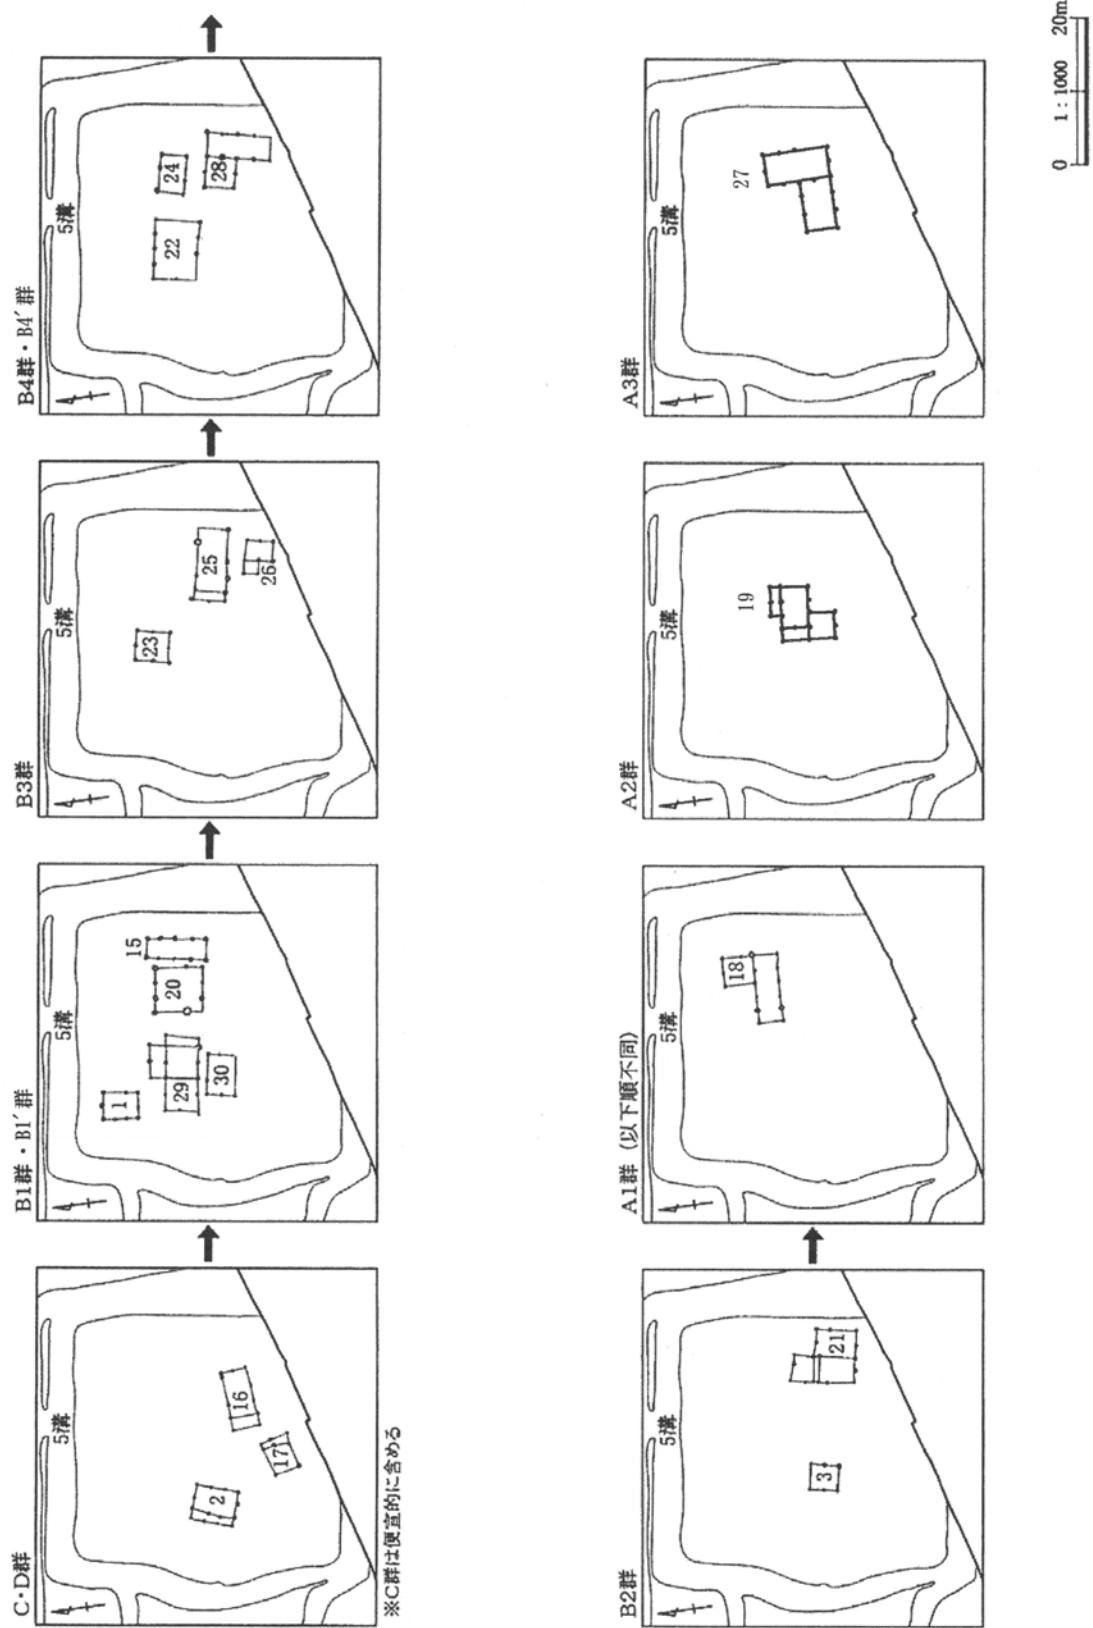
図5 波志江中屋敷遺跡建物変遷図

内側区画の建物は19棟あり、主軸方位の違いからA～D群の4つに分類される。このうち、内側区画に伴う建物は区画溝との方位の一致からB・C群合わせて14棟で、A群の建物3棟は外側区画を意識したものとした。A群の建物3棟は全て重複しており、変遷順位は不確定ながら、A1～A3群に細分され1棟ずつで3時期に変遷する。B群も主屋4棟全てが重複し、報告書段階では4時期に変遷し、4つに細分した。しかし、B1・B4群には別に1棟ずつ主屋と同程度の建物が存在する。全体の変遷や構成を考え、今回B1'・B4'群として、更に分類し6時期とすることとした。詳細は次項で扱う。

建物群の変遷では、C群が1棟のみで位置付けできない。B群は桁行平均柱間に加えて、主屋自体の規格の継続性から、B1→(B3→B4)→B4'→B2→B1'群の変遷を想定した(カッコを付した点は、6(1)で説明する)。また、区画溝との関係からA群が次段階となり、3時期に変遷する。

- ① B1群29号建物：桁行4間8.7m・梁間4.2m・面積47m²・桁行平均柱間2.2m
- B3群25号建物：桁行4間8.7m・梁間4.1m・面積41m²・桁行平均柱間2.2m
- B4群28号建物：桁行4間8.3m・梁間3.3m・面積56m²・桁行平均柱間2.1m

- ② B4群22号建物：桁行4間8.0m・梁間3間5.9m・面積47m²・桁行平均柱間2.0m
- B2群21号建物：桁行4間7.2m・梁間3間5.2m・面積59m²・桁行平均柱間1.8m
- B1群20号建物：桁行3間6.4m・梁間3間6.2m・面積40m²・桁行平均柱間2.1m

A群の3棟はいずれも平面L字形を呈している。3棟全てに共通して、L字の曲がり部分の南北か東西に必ず中柱が立つため、ここを間仕切りにして2室以上に分かれていたと考える。3棟は互いに重複関係にあり、分類上ほかの建物も同時期に当てられないため、それぞれが単独で存在していたこととなる。桁行が初めて5間を採る建物が出現する点で、屋敷内の画期である。

B群の桁行平均柱間は一見ばらばらに見える。しかし、主屋に注目すると、B1・B3群の～7.5尺からB4群の～7尺、B2群の～6.5尺へと推移する状況が浮かんでくる。これは建物全体規格が近似しながら徐々に小さくなっている状況と実に符合する数値である。また、各群には小規模な付属建物が1棟程度あり、～5.5尺～6.5尺まで小規模な数値に収まるとともに、殆どが主屋のような規模の継続性で捉えることができる。

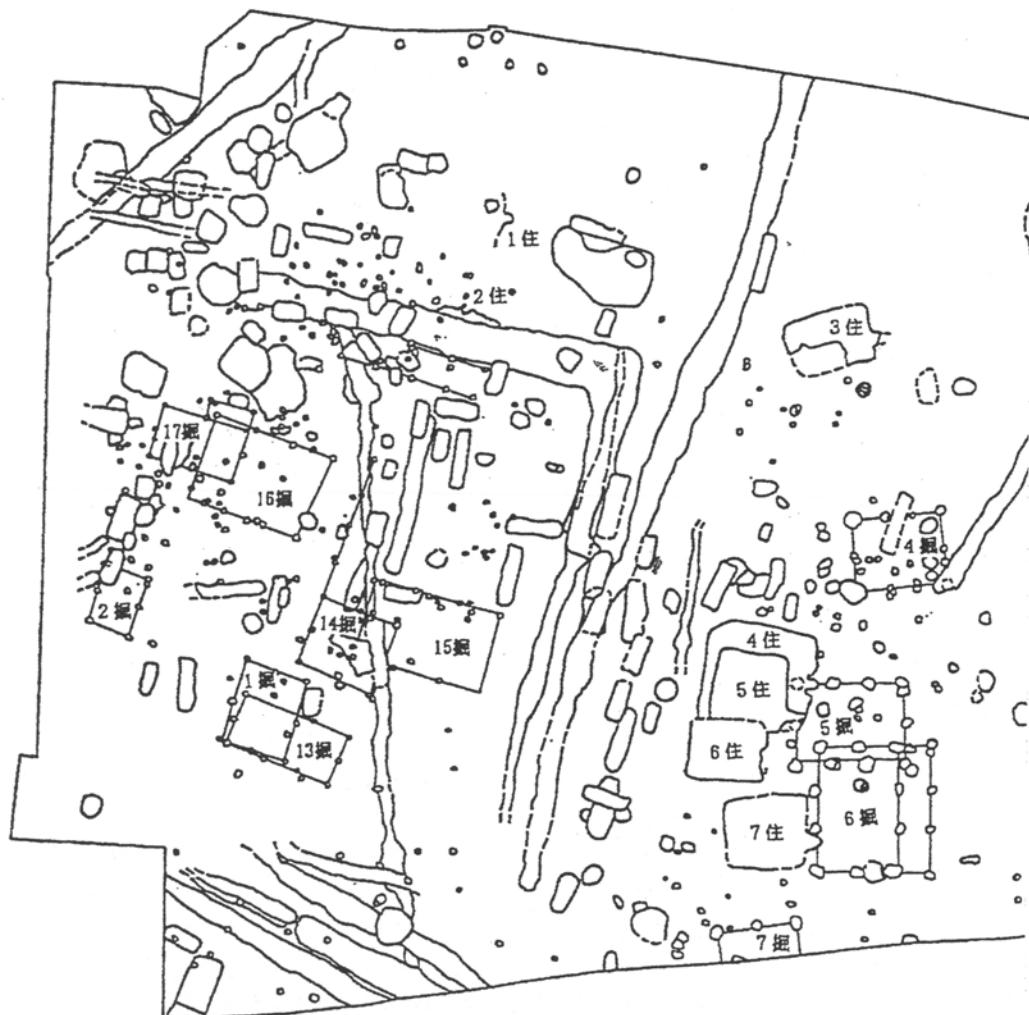
図6 波志江西屋敷遺跡建物分布図 (1:400)

屋敷内の建物は7棟で、主軸方位の違いは微妙であるが、今回1・2類に分けた。両分類の3棟は重複関係にあり、位置関係も考慮して、そのまま2時期の変遷にあてはめることができた。また、2号建物1棟を報告書段階では除外してしまったが、根拠がないため、今回は含めて考えている。

主屋である15・16号建物はともに東西棟で、梁間1間構造である。面積は15号建物が28.64m²、16号建物が29.88m²で、主屋としては小さい。2時期の中で主屋の位置は動いているが、3棟の建物同志は重複しており、建物敷地を継続させた状況を示している。また、14号建物は西壁面の北側延長線上に柵列が延びている。これに区画された北東の一角は長方形や細長方形の土坑を配置する領域として位置づけられるのである。

この屋敷の桁行平均柱間は2棟を除き、全て～7.5尺である。1類2号建物は～5.5尺、2類13号建物は～7尺を使用するが、追加された建物と見ることができる。この屋敷の基準寸法は～7.5尺で、一部別なものが使用されたものと捉えられる。

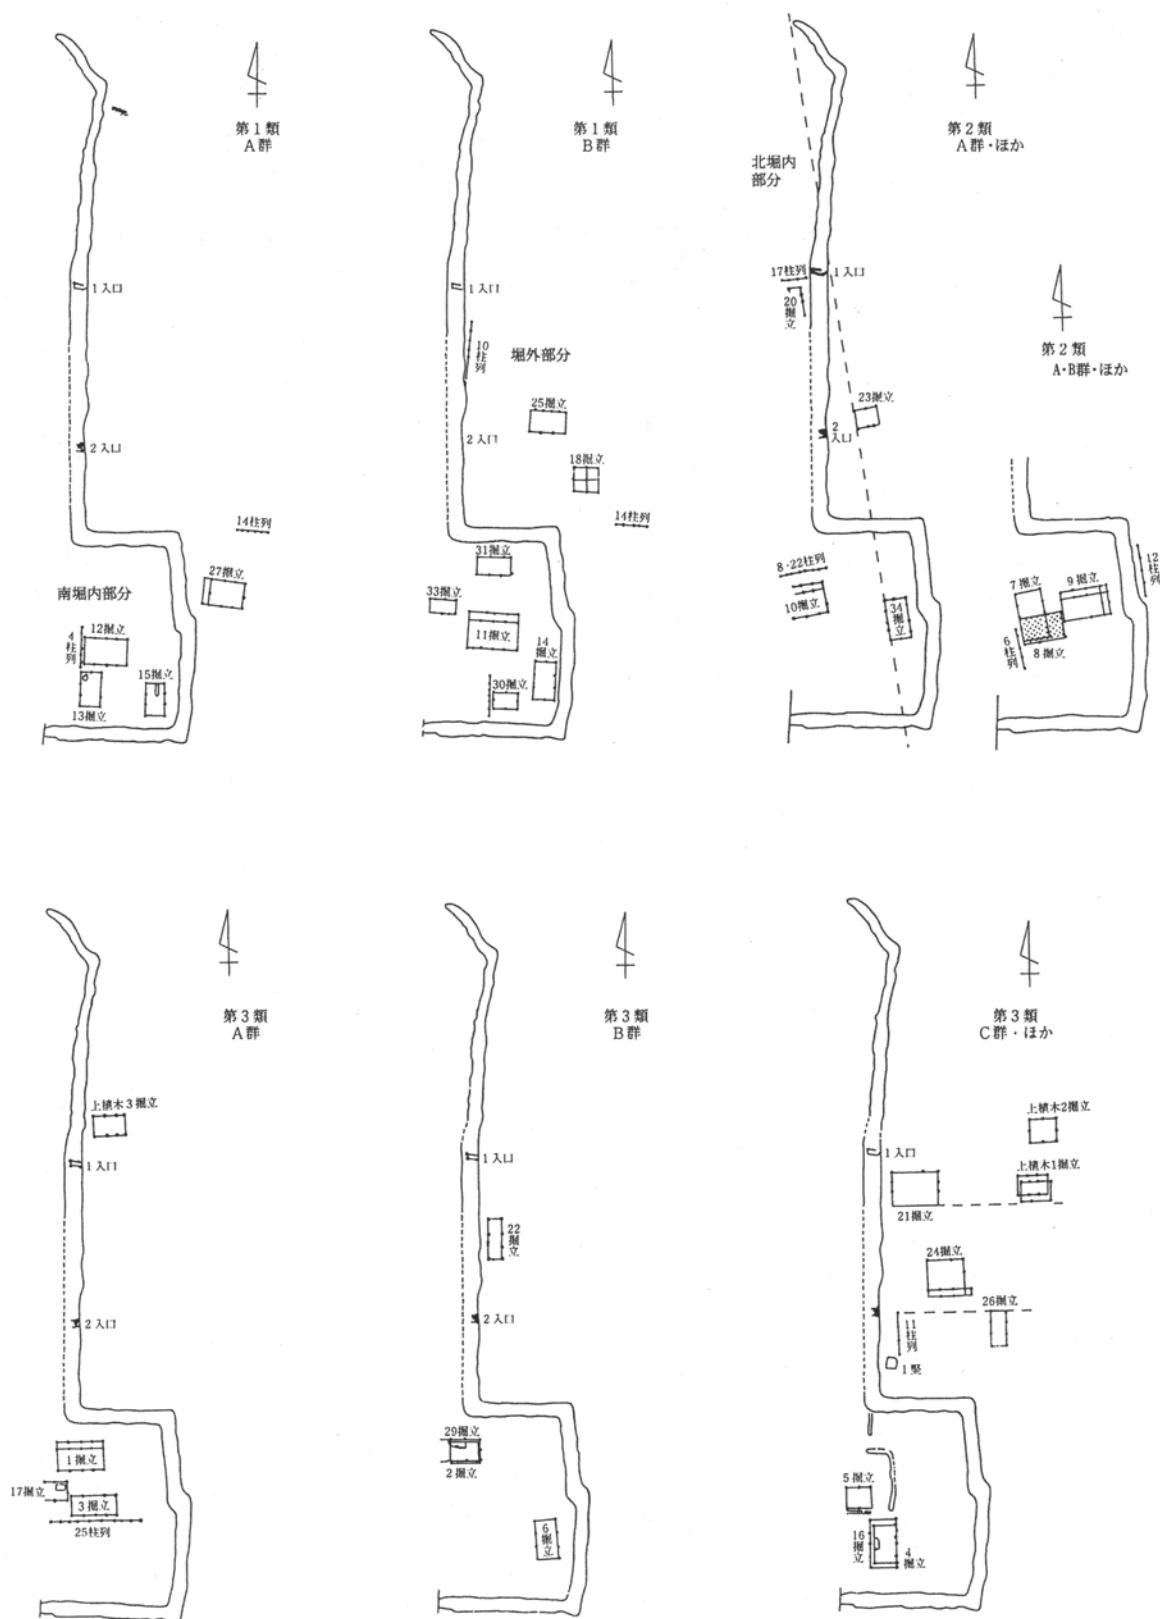
図7 下植木町田遺跡建物変遷図

建物は南堀内部分で22棟、北堀内部分で1棟、堀外部で12棟が存在する。建物は主軸方位の違いによって3つに分類され、南堀内部分での建物の柱穴同志の新旧関係を根拠に、第1類から第3類への変遷順位が確定された。更に各分類では、重複関係と位置関係に、桁行平均柱間の検討を加味することで、第1類でA・B群、第2類はA・B群ほか、第3類はA～C群ほかに細分がなされ、ほぼ変遷順位に従って分類されている。堀外部では最終段階で、ほぼ屋敷が全面に広がる状況となる。

第1類A・B群では主屋を囲んで付属建物がコの字形に配置される。第2類では主屋の規模は変わらないもの

第1類A群4棟は全て～6.5尺で、続く第1類B群7棟では全て～7.5尺に変更される。次いで第2類A群3棟は～7尺を使用。更に第2類B群2棟は～8尺を使う。第3類A群4棟では再び～6.5尺となり(1号建物の数値もほぼ6.5尺である)、第3類B群4棟で更に～8尺を復活させ(6号建物の数値は8尺に近い)、第3類C群では～7.5尺3棟となる(4号建物も数値的には～7.5尺建物群に近い)。この屋敷群では時期毎に明確に基準寸法を選別している様相を捉えることができる。

- 1類A群から主屋数値の変化を見る(数値は概数)。
- ①12号建物：桁行4間7.5m・梁間4.8m・面積36m²・桁行平均柱間1.9m
 - ②11号建物：桁行4間8.7m・梁間5.0m・面積56m²・桁行平均柱間2.2m
 - ③7号建物：桁行4間8.4m・梁間4.6m・面積39m²・桁行平均柱間2.1m
 - ④10号建物：桁行3間6.2m以上・梁間4.3m・面積不明・桁行平均柱間2.1m
 - ⑤8号建物：桁行3間7.2m・梁間4.6m・面積35m²・桁行平均柱間2.4m
 - ⑥9号建物：桁行3間7.0m・梁間4.0m・面積41m²・桁行平均柱間2.3m(⑦と変遷順位入れ替え可能)
 - ⑦34号建物：桁行4間7.1m・梁間3.9m・面積30m²・桁行平均柱間1.8m
 - ⑧1号建物：桁行4間7.9m・梁間3.7m・面積40m²・桁行平均柱間2.0m²
 - ⑨6号建物：桁行3間7.1m・梁間3.8m・面積29m²・桁行平均柱間2.4m
 - ⑩4号建物：桁行3間6.9m・梁間4.0m・面積32m²・桁行平均柱間2.3m
 - ⑪16号建物：桁行4間8.9m・梁間5.1m・面積45m²・桁行平均柱間2.2m

以上から画期を抽出する。①と②では数値に全く継続性がない。⑤で桁行平均柱間が大きくなるが、桁行3間に変わる。⑦で桁行平均柱間が小さくなるが、桁行4間に戻る。⑧で桁行平均柱間が大きくなるが、同じ桁行4間でも桁行は長くなり、⑦との継続性はない。⑨で桁行平均柱間が大きくなるが、桁行3間に変わる。⑪で桁行平均柱間が小さくなるが、桁行4間で桁行も長くなり、⑩との継続性はない。なお、画期としなかった段階では、建物規格の継続性を保ちながら、徐々に数値が小さく

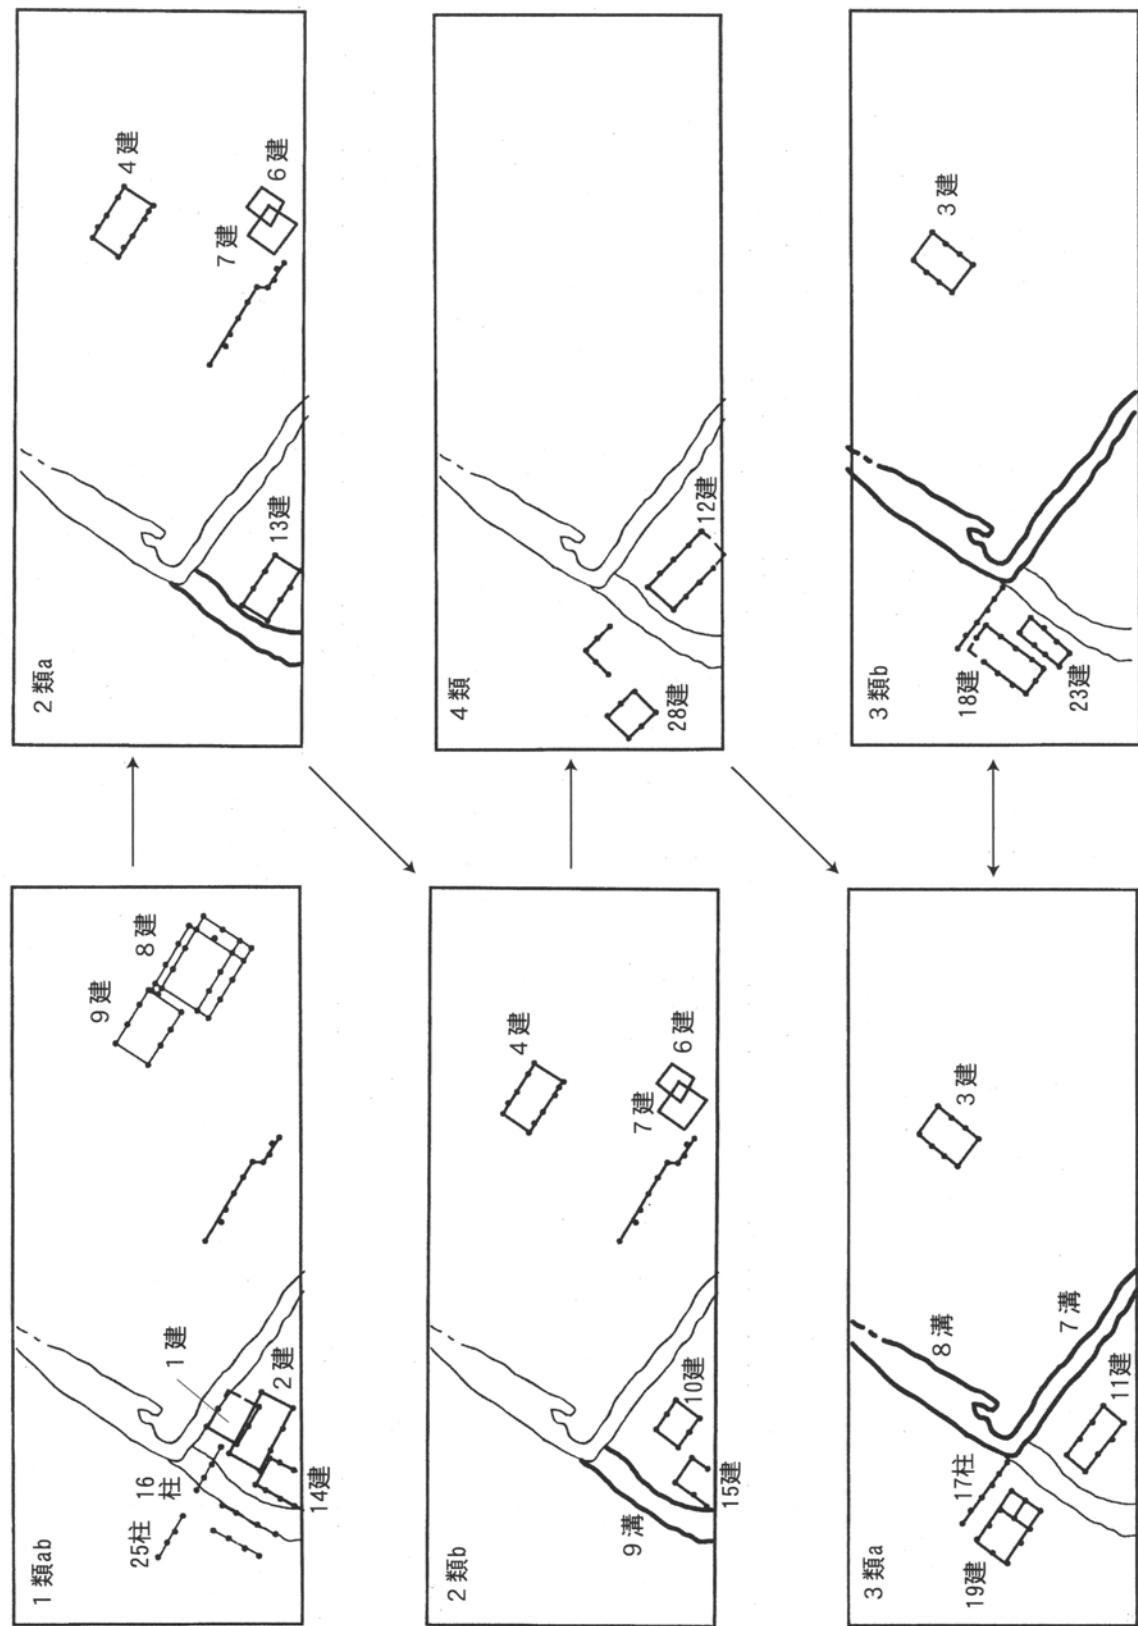
図8 元総社西川遺跡建物変遷図

建物は7号溝北屋敷で6棟、7号溝南屋敷で12棟ある。報告書段階では、主軸方位の違いから1~4類の4時期に分類を行った。しかし、今時改めて見直してみると、1つの分類の数値幅が3°程度あるのに、1°の違いで別分類としていたので、10号建物を2類に改めた。また、この際方位も一部再計測し、1・19号建物の方位を修正した。なお、主軸方位による分類の付番順位を、変遷順位に合わせて逆転させていたので、3類と4類の数値を方位による付番順位に改めた。したがって、見かけ上で報告書記載と変遷順位が入れ替わるが、実態は同じである。また、同じ分類内で主屋が重複して時期が分かれるときは、a・bに細分することに改めた。特に1号建物は調査時から気がかりな建物であったが、この際1類aとして独立させた⁵⁾。

7号溝南北の屋敷で、ともに同じ分類を適応することができた。7号溝南屋敷では建物の重複が激しく、9号溝以東は主屋建物の重複だけで5時期、更に9号溝以西だけの3類bが2時期、計7時期に変遷すると考えている。計測表は変遷順に並べてあるので、ここでは特に記さない。根拠は建物配置と建物形態によるので、次項で詳しく述べる。

建物群の変遷上、9号溝東側の主屋の重複が判断材料となる。主屋は、概ね東西棟で規模も近似する。画期は4類12号建物と3類a群11号建物の時期で、主軸が東へ傾きを強め、これが7号溝の方位と重なる。変遷は1・2類と3・4類の2つのグループで推移することが濃厚となる。

7号溝北屋敷建物の変遷も7号溝南屋敷に準じている。建物の面積では、8・9号建物が格別に大きい。両建物の身舎部分の規模はほぼ等しいが、8号建物には東・南面に約1.5m(約5尺)の庇が付き、北は0.8m(約2.5尺)の縁を付けてそのまま西の9号建物への渡りとなっていたと考える。屋敷の南限は10m程離れた柱穴列(遺構名なし)であろう。この南限ラインの西方延長線上は、8号溝の土橋状の張り出しに接続する。この部分に通路があり、南・北屋敷を結んでいた可能性が高い。

屋敷の基準寸法としては、7号溝南北屋敷とも当初~8尺~7.5尺で、その後~7尺へと推移している。また、付属建物では~6尺~6.5尺を併行して使用している。この屋敷では、基準寸法が1回程度切り替わっていることが窺える。

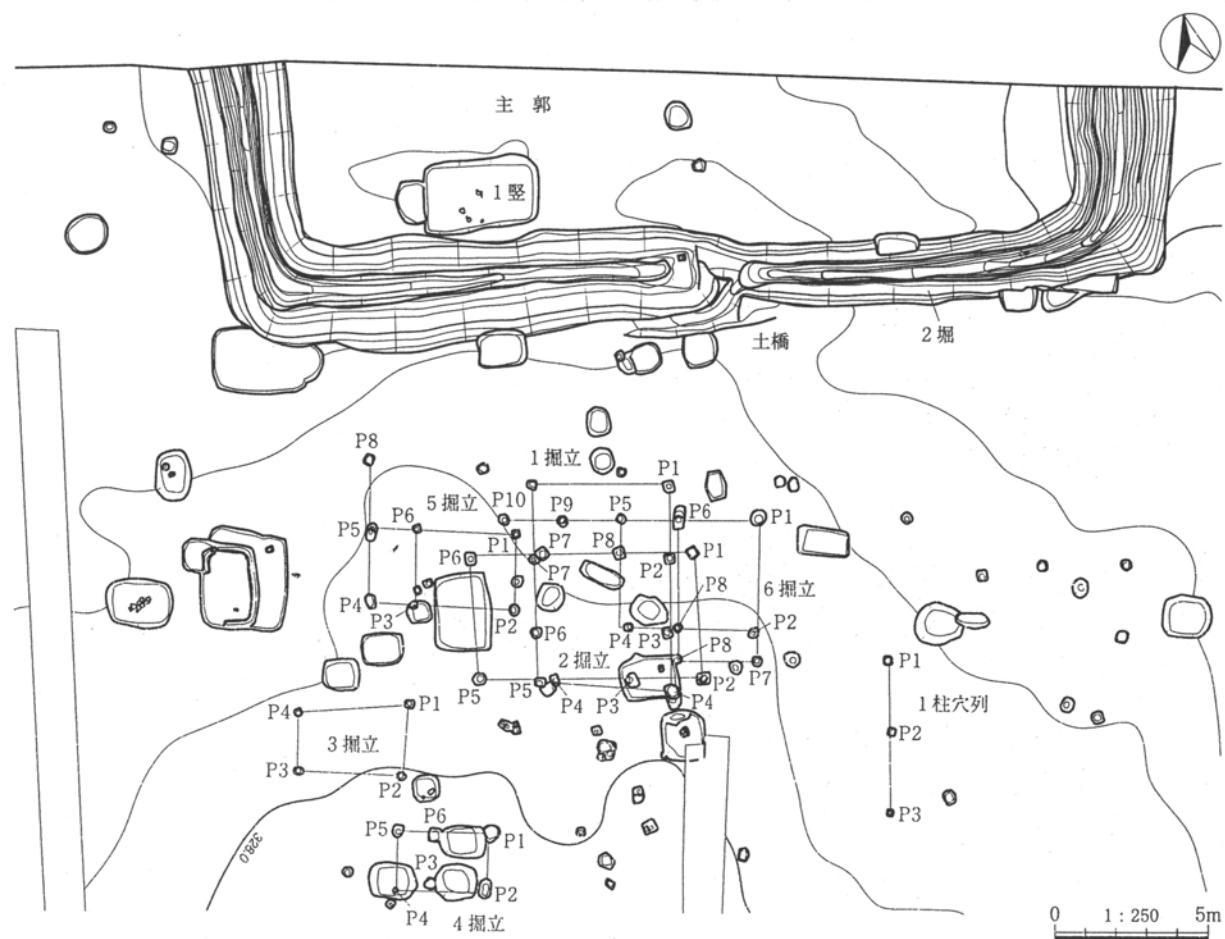
図9 奥田道下遺跡遺構分布図

このため、建物6棟はすべて堀の外に位置する。建物は規模から主屋である1・2号建物とほかの4棟に分けられる。建物の主軸方位でも、僅差ではあるが、やはり1・2号建物とほかの4棟で分けられた。更に1・2・

1・2号建物では柱穴の新旧関係から、2号建物が後出である。両者は南北棟と東西棟の違いはあるが、面積はほぼ等しく、構造もともに1×3間を採る。主郭を囲む2号堀の中央部土橋に、建物東壁を合わせた配置なっている。

桁行平均柱間は1号建物から2号建物へ、~7.5尺から~8.5尺へと推移する。他の4棟中3棟は1×1間で構造的な判断が難しい。今回報告書段階とは違って、桁と梁の向きを逆に見た数値を充てることにした。数値を見ると、恣意的ではあるが1・2号建物の変遷に一部対応してくる。この城外郭の基準寸法は、~7.5尺から~8.5尺へと推移している。今回の検討は屋敷内部であり、次章以降では参考資料としてのみ扱う。

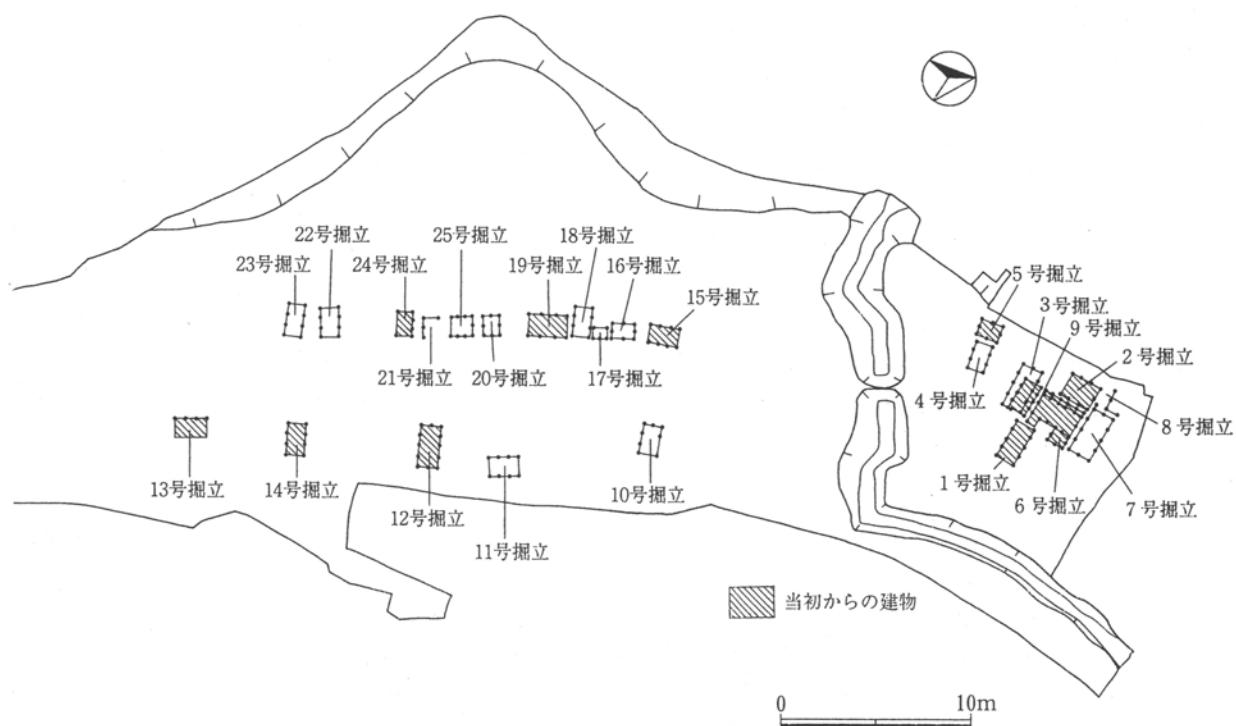
図10 下鎌田遺跡建物分布図 (1:400)

遺跡は鏑川に向かって迫り出した痩せ尾根の先端を、堀切と横堀で城郭化する(堀の内)とともに、土橋から延びる中軸線(通路)に沿って両側に建物(堀の外)が並ぶ。堀の内では一部重複して建物9棟が整然と建ち並び、屋敷的な空間を形成している。出土遺物は少ないが、時期は15世紀以降から16世紀末までの1時期とされる。堀の外では建物が軒を並べて16棟あり、通路を挟んで西側に11棟、東側に5棟が整然と並んでいる。建物の重複も出土遺物もないことから、報告者は「生活痕跡を残さ

堀の内では6号建物が主屋で、面積は67.31m²とやや大きい。付属建物の重複から概ね2時期の変遷が想定される。また付属建物の桁行平均柱間が、~6.5尺から~8尺および~7尺に推移しており、主屋を踏襲しながら付属建物が付加されて、最終的に8棟で構成される建物群となったと考える。付属建物の変遷順位は未確定。建物群の配置は主屋を中心と配置され、1号建物を境に南北で内と外の空間分割を行っている様相を示す。1号建物はちょうど中門廊のような位置関係にある。堀の内配置は城郭ではあるが、城主の政治的な機能も含んだ屋敷的な配置であると考える。

堀の外の建物を、僅差であるが主軸方位によってA～D類の4つに分類してみた。分類ごとに分布位置がほぼ分かれるため、一部時期差を含みつつも、地形上の制約による違いと考える。桁行平均柱間は堀の内建物と同じ傾向にあるため、当初の建物群6棟を抽出した。ただし、19号建物の面積は、堀の外建物群中最大であり中央に位置する。これは異例な建物と考えて、桁行平均柱間~9尺ながら一応当初段階に含めた。A類2・B類2・C類2建物群の桁行平均柱間は、堀の内建物群の数値と個々に対応する内容を持っており、堀の内の時期変遷に合わせて推移したのだろう。堀の外建物群は当初一定の距離をおいて点在し、その後間を埋める形で軒を連ねる配置になったものと考える。報告書では短期間の遺構と想定されているが、元来遺物の少ない本県の状況では、存続時期を長く見ることも可能である。

堀の内では~6.5尺の基準寸法を使用して当初の建物が作られ、その後~8尺を使用した付属建物の建て替えと、~7尺および~5.5尺を使用した付属建物追加を見ることができる。この傾向は堀の外も同じである。
