# 玉村町における天明泥流到達範囲

—— 天明三年浅間災害に関する地域史的研究 ——

関 俊 明 ・ 中 島 直 樹

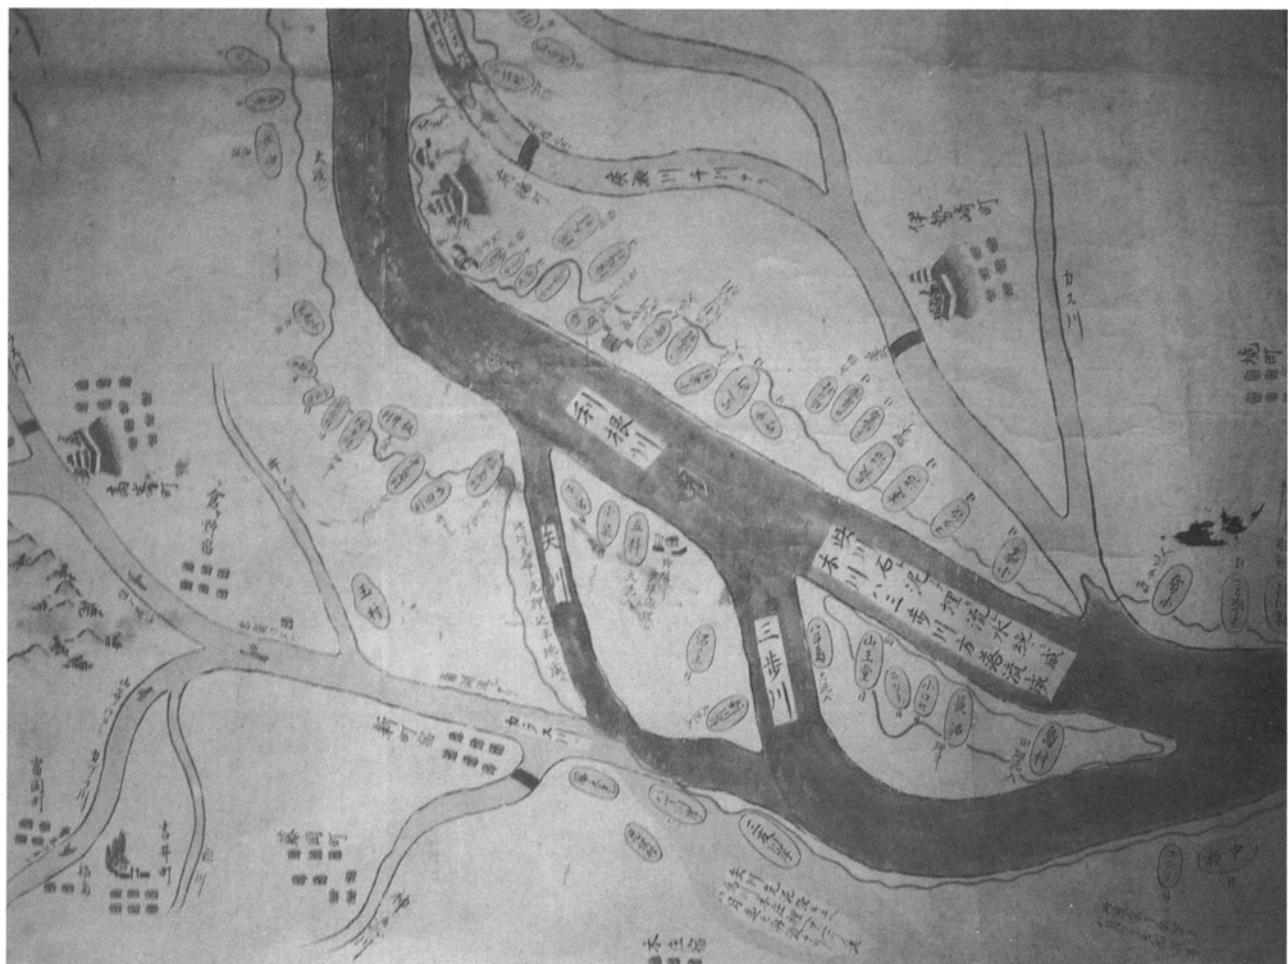
【写真1】「天明三癸卯年七月八日浅間山大焼上州川辺通村々泥押絵図面」（部分・個人蔵）

安政三年（1856）に写された「浅間焼吾妻川利根川泥押絵図」（群馬県立歴史博物館蔵品資料65）には、玉村町域では、「矢川大石泥押込平地ニナル」とか「川合（川井）川岸半沼（ママ泥？）入」との注記が記され、福島村（玉村町）から島村（境町）までの七分川と三分川での被害の様子や徳川郷（尾島町）付近までの被害記録が示されている。また、写真1に掲載した「天明三癸卯年七月八日浅間山大焼上州川辺通村々泥押絵図面」（個人蔵）は、被害を受けた村々を被害境界線で示した被害状況絵図で、群馬県内の被害を広域的に精度高く盛り込もうとした絵図史料であり、文字記録とあわせて玉村付

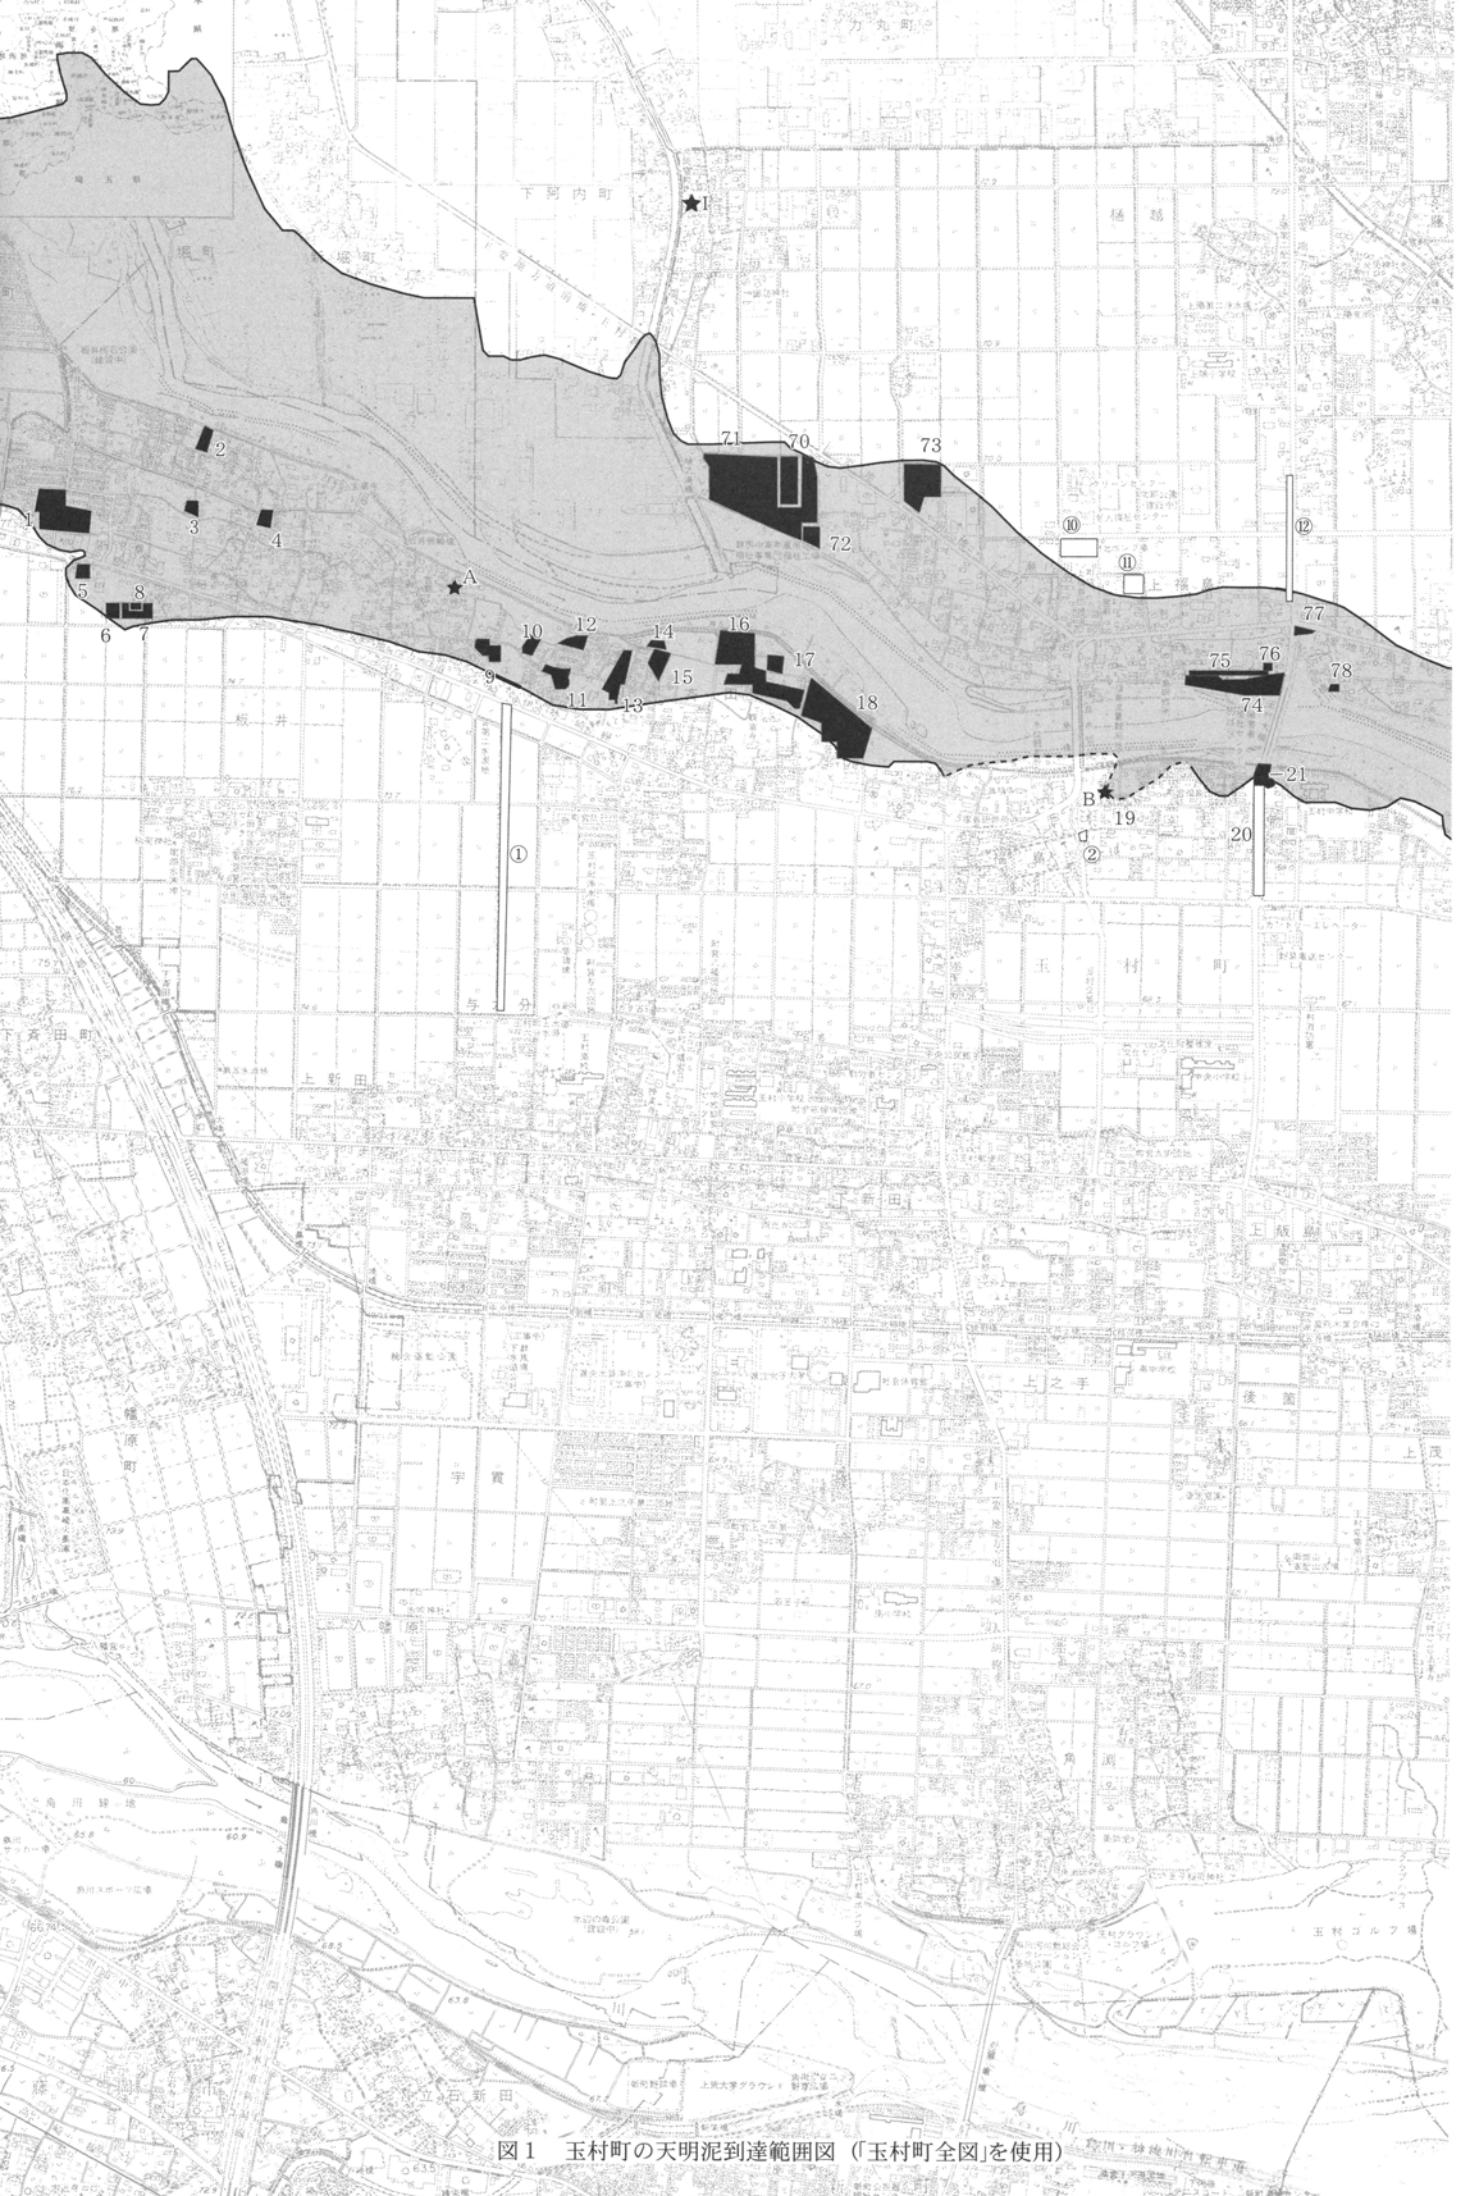
図1 玉村町の天明泥到達範囲図（「玉村町全図」を使用）

今回作成した天明泥流到達範囲図を図1に示す。本図には、平成16年度までに玉村町教育委員会と財団法人群馬県埋蔵文化財調査事業団による発掘調査や試掘調査によって確認された資料を「玉村町全図」(1:10,000)を用いて集約し、遺跡の調査結果から天明泥流堆積物確認の有無を表示した。その際、確認有無の遺跡が隣接した場合には、特に到達の境界を確定できる判断材料になる

ため、敢えて、確認されない遺跡位置を白抜きで示した。

天明泥流到達の範囲を確認するための発掘調査・試掘項目を確認し、表1を示した。さらに、到達境界地付近で泥流が確認されなかった事例として、表2を示した。なお、両表は平成16年12月現在の内容である。これらの事例と絵図やc迅速図の判読や踏査結果をもとに到達範囲境界ラインを想定した。

実際の作業において、厳密に到達境界を確定した地点には、太実線で示した。c迅速図及び現地踏査によっても明確な想定がおこなえない場合やキャサリン台風による決壊地点などの2か所については破線で示した。なお、決壊地点については、昭和22年米軍撮影の航空写真を参照した。また、本図に含まれる町域外については、c迅速図の土地利用からみた想定線をそのまま示した。

なお、この矢川は、前述の通り、「矢川大石泥押込平地ニナル」と記録されているが、天明泥流堆積物の上位に流水痕跡が確認されているので、その後も矢川としての流路となっていたと考えてよいだろう。矢川流路と考えられる砂層堆積を、福島・南玉・下之宮・箱石・飯倉・川井地区で、32か所(一部を表1に掲載)確認しており、c迅速図の判読にあわせて、図1に旧矢川の推定線を示している。泥流の西限の推定は、④玉村町No171遺跡、⑤玉村町No172遺跡から見つかっていないことやc迅速図及び絵図から判断した。

上福島地区では、70.柄田添遺跡をはじめ、9か所の発掘・試掘調査で集落や畑が確認されている。8軒の民家が見つかった74.上福島中町遺跡では、約1.5mの厚さで泥流が堆積していた。71.玉村町No628遺跡では、泥流厚の差異が著しく、南側で1.2m、北側で0.2mの厚さを測り、北東部からは泥流が確認されておらず、泥流到達範囲を特定することができる(図中の太線)。また藤岡・大胡線の拡幅に伴いトレンチ状に調査された⑫.上福島尾柄町遺跡では、天明泥流堆積物が確認されておらず、北限を特定することができる。

発掘・試掘調査による成果の把握に加え、到達境界線を確定するためには、現地踏査を重視して作業にあたった。現在どの程度まで泥流堆積物の痕跡が確認できるかを確認する旧地形の判読が鍵となった。図1を作成する

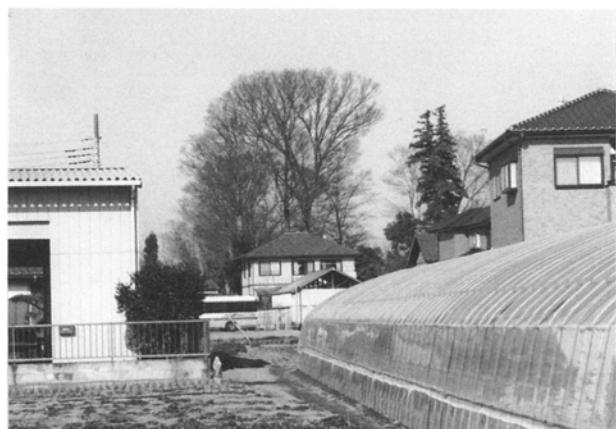
【写真2】羽鳥家北側に生育するケヤキ

A.羽鳥素広氏(板井地区)の話：耕作をしていると、この辺りでは5~6尺(1.5~1.8m)の泥流堆積があることがわかるという。この泥流は、東西に走る県道高崎伊勢崎線までは到達せず、八坂神社(平成16年12月に取り壊された)南の道ぐらいまでであるという。天明泥流被害に関する話や言い伝えはとくに聞かない。なお、家の北側

の土手外に生育する幹高10数mのケヤキは、泥流被災直後に育ったものと伝えられている。

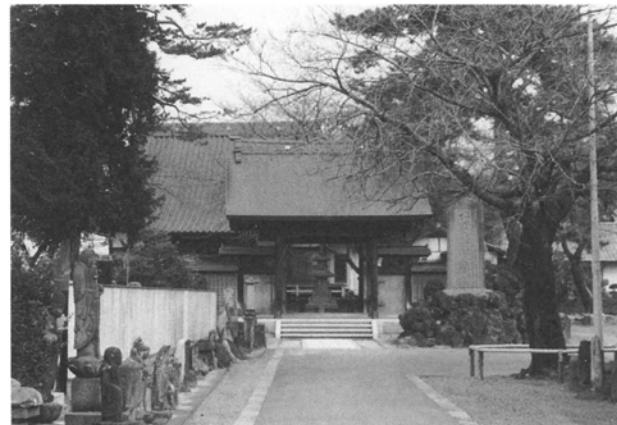
【写真3】常楽寺

E. 常楽寺野川家墓碑：五料の常楽寺に野川家墓地があり、災害とその後の状況が墓碑に刻まれている貴重な碑文である。碑文の「維辰宿天明三癸卯星從七月三日至八

日已時迄信陽浅間山焼砂降事一尺余同未刻混漏出押埋事一丈余同曆辰三月堀尋求漸得半数依之成含牌而以文化甲子年野川伝五右エ門盛興造補之而已」は、次の様に解釈される。

「天明三年七月三日から八日の午前一〇時まで、信州の南部にある浅間山が噴火し、砂が降ること一尺余り。少し過ぎ、未の刻(午後二時頃)になると泥流が湧き出したように押してきて、一丈余りも埋まった。そのため墓地の石塔は全部埋まって、翌年(天明四年、一七八四)三月、墓石を掘り、尋ねて漸くその半数を掘り出した。之によって発見されない石塔合わせて供養の碑を立てた。それは文化元年(甲子の年)野川盛興(もりおき)が造立し失った石塔を補おうとするものである。」(玉村町教育委員会 1993)

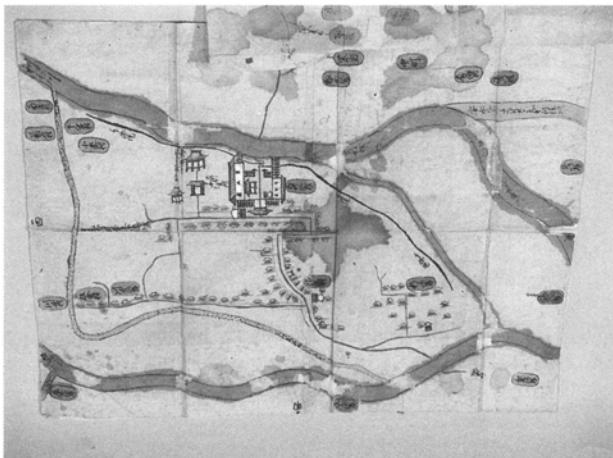
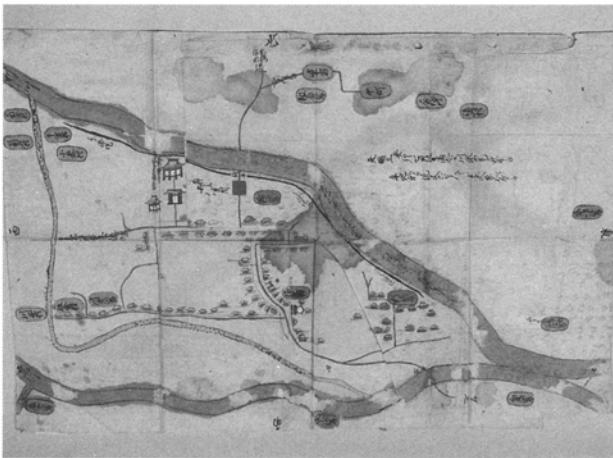
【写真4】b 変更略図（「天明三癸卯七月八日泥押変更  
七分川三分川略図」）・被災前  
(写真上が北、玉村町歴史資料館蔵)

天明三年以降、その後の大水害とされる天明六年の水害は甚大だった。このことは、町南東端を扱った史料絵図、b 変更略図から読み取ることができる。沼之上(五料)村の流路の南東端にあたる「新河原村」を残して、三分川よりもさらに西側に「突抜新川」が記録され、天明三年の泥流堆積範囲内での地形変化であることが読み取れる。このことから、玉村域の堆積物被害は、天明三年の泥流被害が卓越していると考えてよいと判断した。天明六年以降、地形に変化を与えたと考えられるまでの被害が確認できるのは、明治43年<sup>2)</sup>と考えれば、c 迅速図が編集された時点で、天明三年の被害状況をかなりの割合で残していたということになる<sup>3)</sup>。

F. 五料の関所跡：b 変更略図には、被災以前の主流であった七分川が泥流で押し埋まり、三分川が利根川の主流となった様子が描かれている。さらに五料の関所が泥流で流失してしまった様子が、部分的な重ね図で表現されている。現在は跡地に礎石や井戸が残され、当時の面影をわずかに偲ぶことができる。

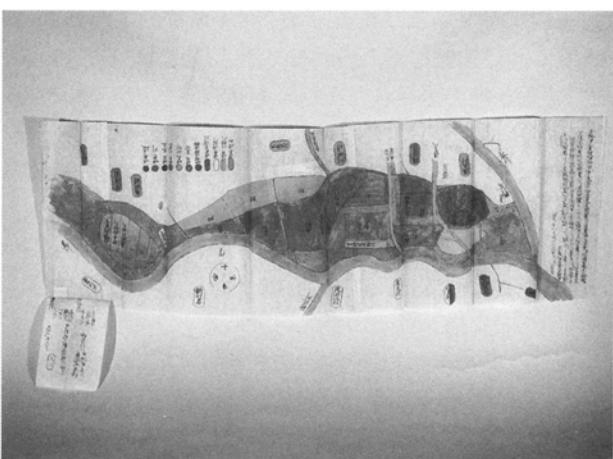
【写真6】a 七ヶ村絵図（「那波郡四ヶ村 群馬郡 三ヶ村  
計七ヶ村地先新開願場所絵図」、写真上が北、  
玉村町歴史資料館蔵）

烏川の左岸域を扱った a 七ヶ村絵図では、「泥押田畠」が示され、「泥押」の範囲は東西へ延びる「道」が北限で、絵図上では神流川の対岸付近まで示されるが、烏川沿いの逆流西限は読み取ることはできない。この「道」については、b 変更略図でみる「越後道」と考えれば、今日の「東栄寺~摩利支天尊」に沿う旧村の通り付近が概ね天明泥流到達の南限と判断できた。

G. 玉村ゴルフ場及び新玉村ゴルフ場北側の東西の道(越後道)：c 迅速図を重ね合わせると、「桑」などの耕地利用や「荒」地と示された土地とが重なる。天明泥流の堆積による荒地が現在はゴルフ場として開発されたことがわかる。「a 七ヶ村絵図」との比較によりこの周辺耕地の詳細な変遷が読み取れる。今回の想定では、同図をもとに飯倉村から川井村を経て下茂木村へ至る「越後道」を到達境界線として考えたが、次のHの事例も加味した。同図の左右に描かれるのが烏川である。

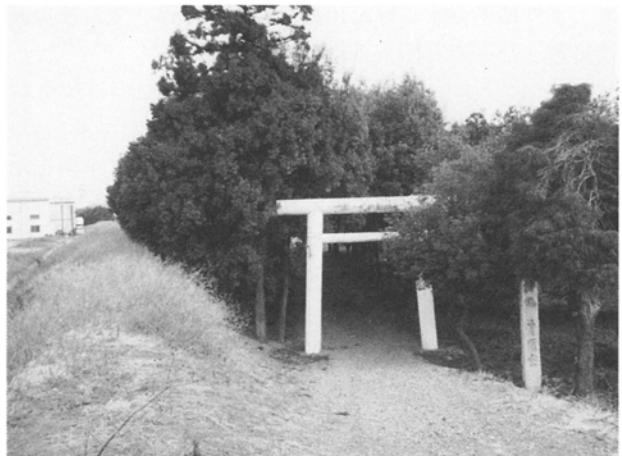
【写真7】神明宮

I. 上樋越共同靈殿：端氣川の左岸に面するこの場所には、天明泥流堆積物中にみられる破碎岩片や浅間石などが墓地に点在する。これらの給源を端氣川に求めるかどうかで泥流の分布は異なってくる。墓地には天明三年七月の墓標もある。仮に、この地点まで利根川の天明泥流が広がったとしても、南東のクリーンセンター付近の微高地までは到達していないと考えられる。付近で玉村町でおこなわれた立ち会いでは泥流は確認されなかった。  
J. 神明宮：大正年代に建てられた彰忠碑の台座には最大1m近い浅間石が用いられている。付近では、主要地方道高崎伊勢崎線が盛土され、3mほどの段差となっている。境内は窪んだ地形となって湧水池と思われる池も残されている。北へ延びる堰堤がなくなる付近まで天明泥流堆積物が確認できる。その後の水害などで地形が変化している可能性も考えられるが、境内には浅間石で加工された石祠がいくつも置かれている。周辺で当時の地形が最もよく残されている場所の一つと判断される。また、この北側や藤川沿いには、天明泥流堆積物中にみられる破碎岩片がみられることから、給源を藤川に求めるか、利根川に求めるかで、想定範囲が変わってくる。
