府中・山内瓦窯跡について

～讃岐国分寺瓦屋の基礎的整理～

渡部 明夫

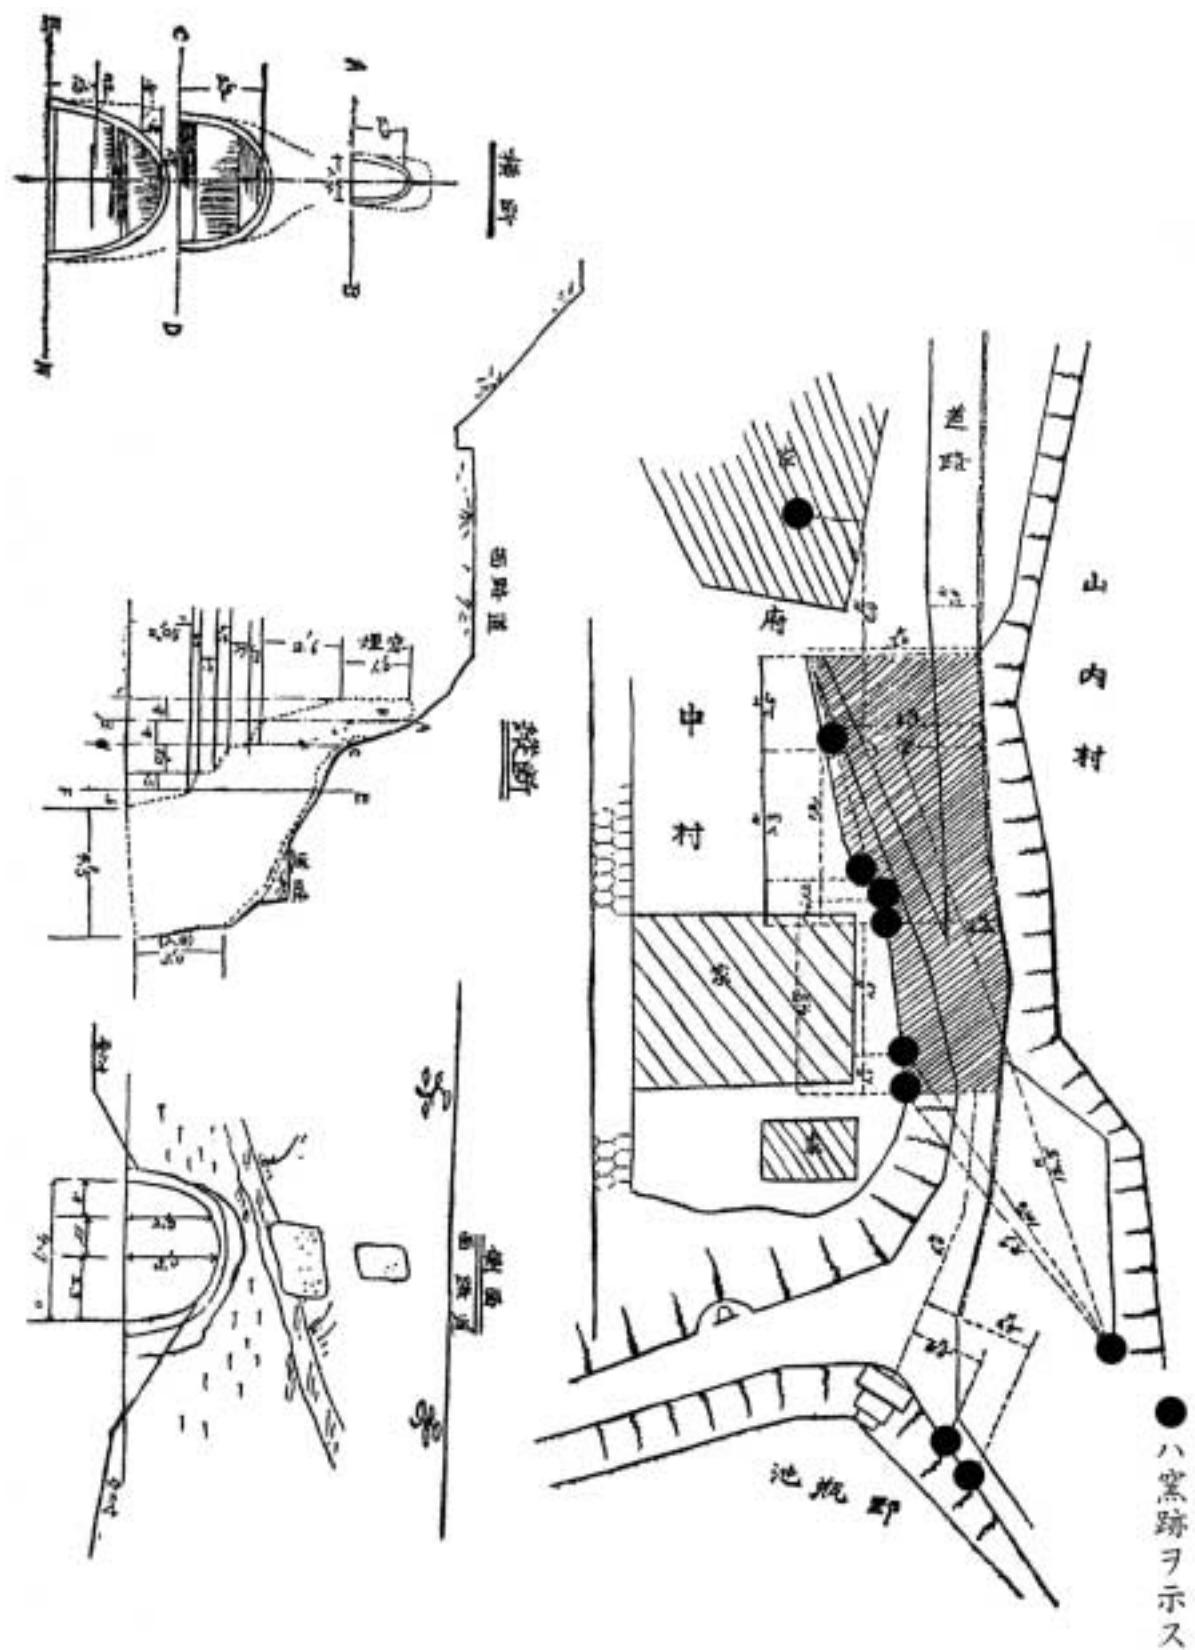
第1図 府中・山内瓦窯跡分布図

府中・山内瓦窯跡は大正11年10月12日に国史跡に指定されたが、これは同年7月に刊行された『史蹟名勝天然紀念物調査報告1』によって、讃岐国分寺跡・国分尼寺跡・国分寺瓦窯跡(府中・山内瓦窯跡)が取り上げられ、その重要性が明らかになったことによるものであろう。この報告の中で、府中・山内瓦窯跡では当時現存していた6基を含めて10基の瓦窯跡が確認されており(第1図)、天平期以後の瓦を出土すると述べるとともに、そのうちの有段窯1基は完全に近い状態で残るとして、実測図を掲載している⁽¹⁾。

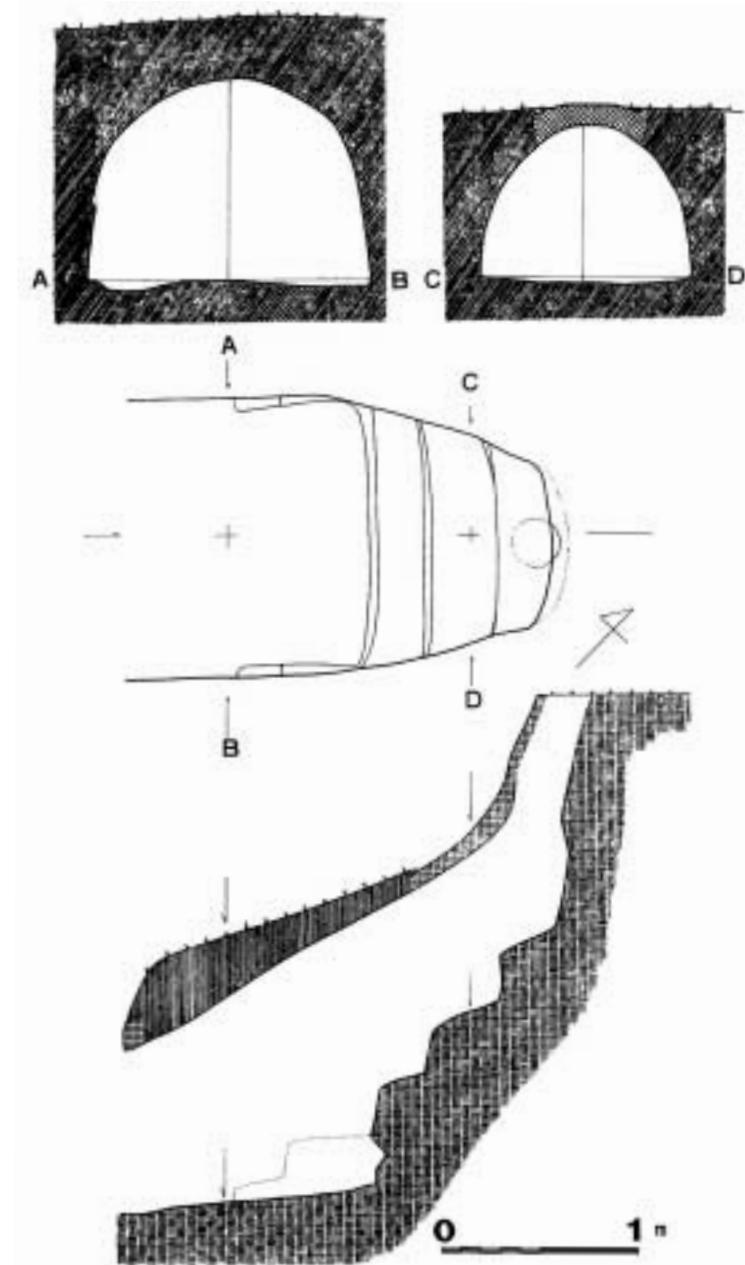
第2図 有段窯実測図

府中・山内瓦窯跡に関しては、その後しばらく活発な研究は行われなかつたが、昭和42年に安藤文良氏は香川県内の古瓦を集成する中で、府中・山内瓦窯跡出土の軒瓦を取り上げ、SKM07⁽⁵⁾のほか、奈良時代に属する八葉複弁蓮華文軒丸瓦KB103B・均整唐草文軒平瓦SKH01Cを紹介し⁽⁶⁾、さらに翌昭和43年には松本豊胤氏が、現存する比較的保存状態の良い有段窯1基の実測図を紹介している(第2図)⁽⁷⁾。

第1号瓦窯跡は保存状態の良い瓦窯跡として実測図が紹介されてきた有段窯窯で、砂礫質の斜面を削り抜いて構築している。松本氏の紹介した実測図⁽¹³⁾から計測すると、現状で長さ約2.35m、高さ約2.65m、開口部は床面の幅1.4m、高さ0.82mである。3段の床面が完存するが、その下方の壁に2段の痕跡を残す。窯体は、下方の2段までは幅約1.4mであるが、上方3段は徐々に狭くなり、最上段の部分で幅約1mとなる。各段は高さ約20cm、奥行き約20~40cmで、各段の角を通した傾斜は約42°である。最上段奥壁の中央上方に、やや奥に傾いた直径25cm前後の煙出しをもつ。松本氏は最下段前面の平坦面を燃焼室の床面として、現状で焚き口と燃焼室の一部を失っているとしているが、この部分は焼成室であり、焚き口と燃焼室は下方に埋まっているのではないかと思われる⁽¹⁴⁾。なお、残存する窯壁下部は陶質に焼き締まっている。

そのうち、現在確認できる瓦窯跡は4基である(第4図)。いずれも坂出市府中町に属し、羽床正男氏の宅地を造成した際の崖面に露出している。崖面は北西から南東にのび、最も北側に位置するのは、天井部を残す有段窯である(第2図)。いま仮に、これを第1号瓦窯跡とし、南東に向かって順次番号をつけると、第2号瓦窯跡はロストル窯、第3号瓦窯跡は有段窯窯、第4号瓦窯跡はロストル窯である。

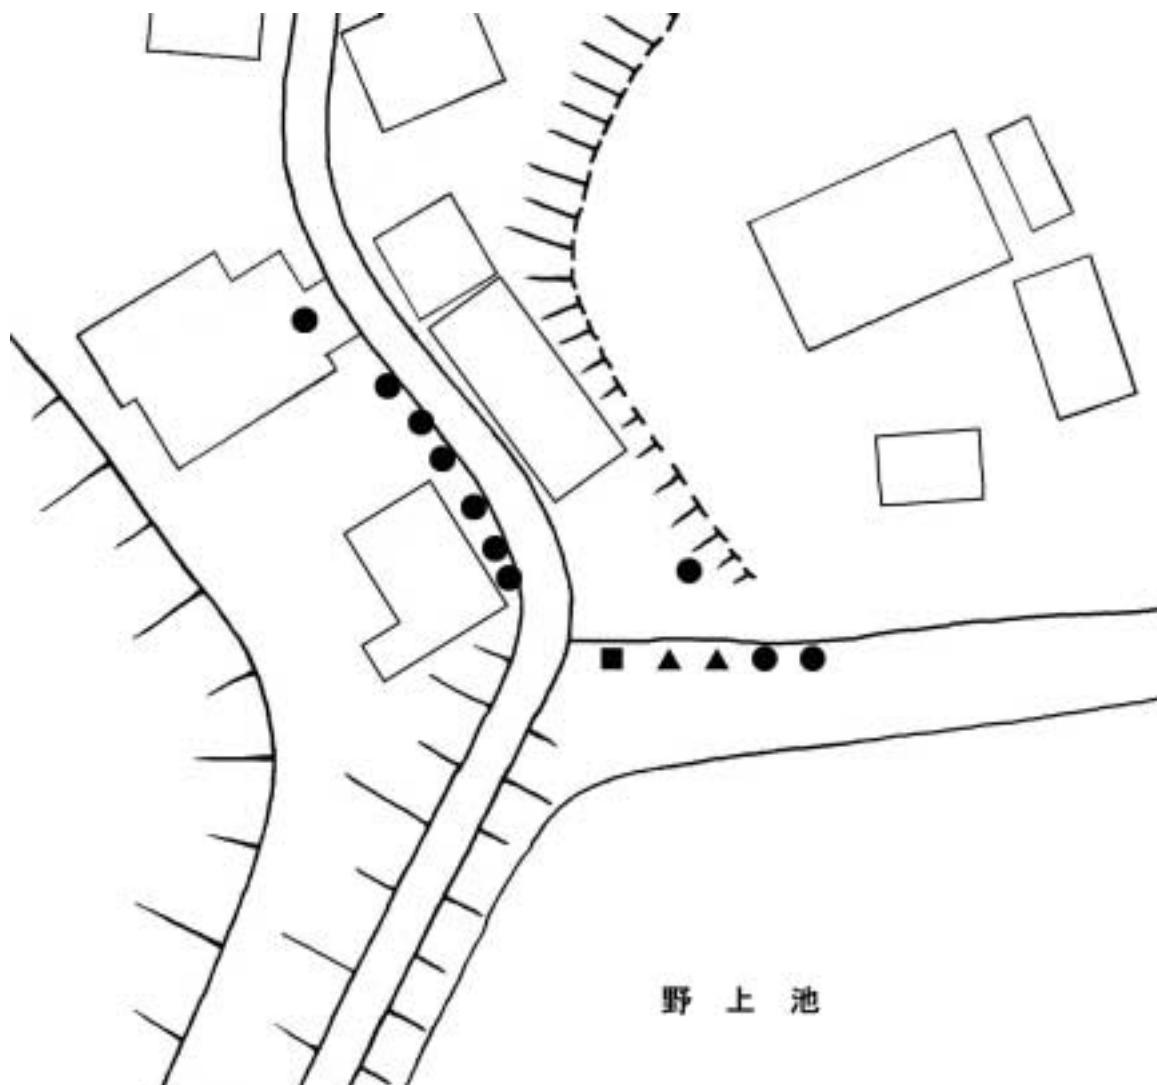
第3図 府中・山内瓦窯跡の窯跡分布想定図（約1:500）

- 『史蹟名勝天然記念物調査報告 1』に記載された瓦窯跡
- ▲岡田唯吉「讃岐国分寺及全瓦窯跡」『讃岐史談』2-2 1937による瓦窯跡
- 安藤文良氏によるSKH04採集の瓦窯跡

したがって、先の『史蹟名勝天然記念物調査報告 1』の瓦窯跡分布図では、野上池の北岸部に3基の瓦窯跡が記されていることから、ここにさらに4～5基の瓦窯跡があったことになり⁽¹¹⁾、府中・山内瓦窯跡全体では少なくとも14～15基の瓦窯跡があったことになろう(第3図)⁽¹²⁾。

前述したように、岡田唯吉氏は山内村側において、用水池(野上池)築造の際に掘り下げられた断面付近で7、8基の瓦窯跡を確認している。山内村は現在の高松市国分寺町に属し、野上池の北岸と東岸が含まれるが、東岸は上流側にあたることから池の築造に際して掘削する必要はなく、岡田氏の村域認識に誤りがなければ、「7～8基」の瓦窯跡は北岸にあったと考えられる。

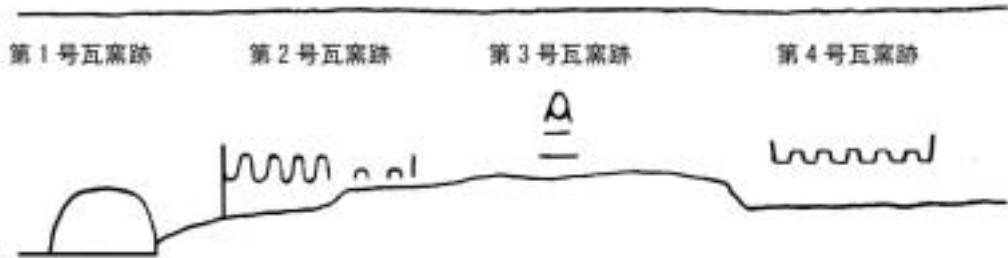
第4図 府中・山内瓦窯跡遺構現況略図 (1 : 100)

なお、『史蹟名勝天然紀念物調査報告1』によれば、この崖面から7基の瓦窯跡が確認されているが、1基は羽床氏の住宅の下に位置する。また、他の2基は4号瓦窯跡の東南側(第4図に向かって右側)に位置するが、この部分は土嚢で崖面が覆われているので、現状で瓦窯跡を確認することはできない。

第2号瓦窯跡はロストル窯である。1号瓦窯跡から約0.9m離れている。窯体の幅は約2.5mで、6条のロストルが残存する。第1号瓦窯跡の覆屋の基礎のコンクリートが、左から4条目のロストルの上を縦に通っている。現状でロストルの露出面は、基部の幅17~21cm、上端の幅15~18cm、高さ40cm弱であり、下部約10cmは地山を削り出し、その上部約25cmは砂混じりの粘土で構築し、さらにスサ混じり粘土を3~5cm盛り上げて上端を蒲鉾状に仕上げている。ロストル間は15cm前後の場合が多い。ただし、向かって右2条のロストルは一段低く、右から2条目と3条目の間隔が約30cmと幅広になっているので、拡張修理を行った可能性が考えられる。左から3条目のロストルの右前の下方に燃焼室の奥壁がわずかに残る。

第3号瓦窯跡は有段窯窯で、第2号瓦窯跡から約1.7m離れている。煙出しとともに、最上部の2段の床面がわずかに残る。崖面での観察によると、煙出しは傾斜しており、奥壁付近で縦約30cm、

横約20cmの楕円形を呈し、徐々に細くなって直径10数cmになることが確認できる。

第4号瓦窯跡はロストル窯で、第3号瓦窯跡から約2.7m離れて築かれている。窯体底部の幅は内法で約2.05mを測り、高さ19cm、基底の幅約20cm、上端の幅約15cm程度のロストル5条が崖面に断面として露出している。第4号瓦窯跡から約1.9m離れて長さ約2.6mにわたって土囊が積み上げられており、その端で崖面は野上池の堤に沿って南西方向にほぼ直角に曲がる。

瓦窯は現状で有段窯とロストル窯が確認できる。第3号瓦窯跡は有段窯で、煙出しと最上部2段の床面をわずかに残している。これに対して、近接して残存するロストル窯の第2号瓦窯跡は燃焼室の奥壁の一部を残し、第3号瓦窯跡より残存度が高い。第3号瓦窯跡の付近では、斜面が第1号・2号瓦窯跡より約2m奥まで削られているが、第3号窯跡が窯であることから、長大な可能性が高いことを考えると、ロストル窯の第2号瓦窯は第3号瓦窯より斜面の奥、つまり高位に作られたものと思われる。

第2号窯を構築し、その前面付近を活用しながら操業するためには、1号窯又は3号窯の窯体下部を破壊しなければならないことから、府中・山内瓦窯跡では、有段窯がロストル窯に先行したことが想定できる。

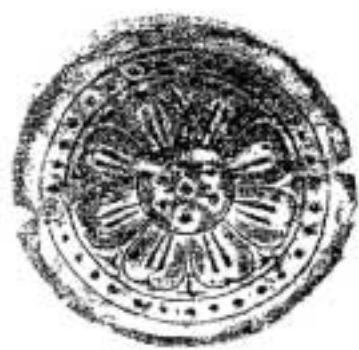
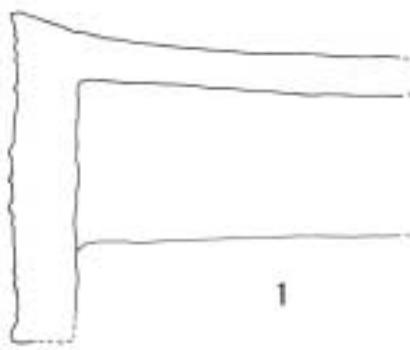
1

第5図1⁽¹⁶⁾は八葉複弁蓮華文軒丸瓦SKM03Aで、低く突出した中房に1+6個の蓮子をもち、子葉を細く、蓮弁を平板に作る。間弁は蓮弁間の先端近くから短く伸び、先端がわずかに切れ込むものがある。蓮弁・間弁の外側には円圏で挟まれた32個の珠文をもつ。丸瓦部を含めた長さは40cmで、瓦当面は直径17.2cm、厚さ約3.1cmである。

讃岐国分寺跡ではSKM03Aは均整唐草文軒平瓦SKH01Aと組み合うと考えられている⁽¹⁷⁾。SKH01Aは八葉複弁蓮華文軒丸瓦SKM01とも組み合い、これが讃岐国分寺の再整備期における最も古い組合せであり、760年代末から770年代初期に成立したと考えられる⁽¹⁸⁾ことから、八葉複弁蓮華文軒丸瓦SKM03Aはこれに直続する時期に比定できる。

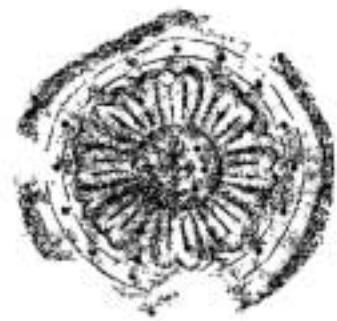
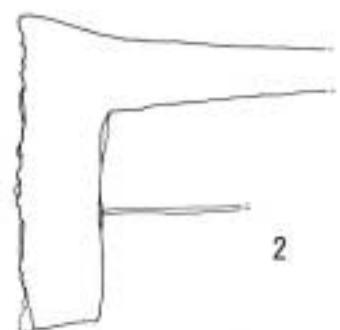
2

2～4は八葉複弁蓮華文軒丸瓦KB103Bで、周縁内側の傾斜面に線鋸歯文をもつKB103Aとともに、讃岐国分寺跡からは出土せず、国分尼寺専用の軒丸瓦と考えられている。低く突出した中房に1+8個の蓮子をもつ。中房や蓮弁の外周は縁取り状に盛り上がらない。子葉の外側や蓮弁間の溝が幅広となるとともに、珠文が16個に減少している。蓮弁は先端の切り込みが大きくなり、円圏との間に小さな三角形状の飾りを加えている。間弁はほとんどが先端に切り込みをもつ。瓦当面の直径は16.5cm前後、厚さ約4cmである。製作は「蒲鉾状型木」による一本作りと考えられる。KB103BはSKM03Aに後続する⁽¹⁹⁾。

2は燻べ焼きされたため表面が灰黒色を呈し、軟質の焼成で、淡灰色の胎土に1～4mm大の砂粒をやや多く含む。同じく坂出市郷土資料館所蔵の均整唐草文軒平瓦SKH01C(第6図9)も燻べ焼きされており、胎土・焼成が酷似することから、両者は同時に焼成された可能性も想定される⁽²⁰⁾。

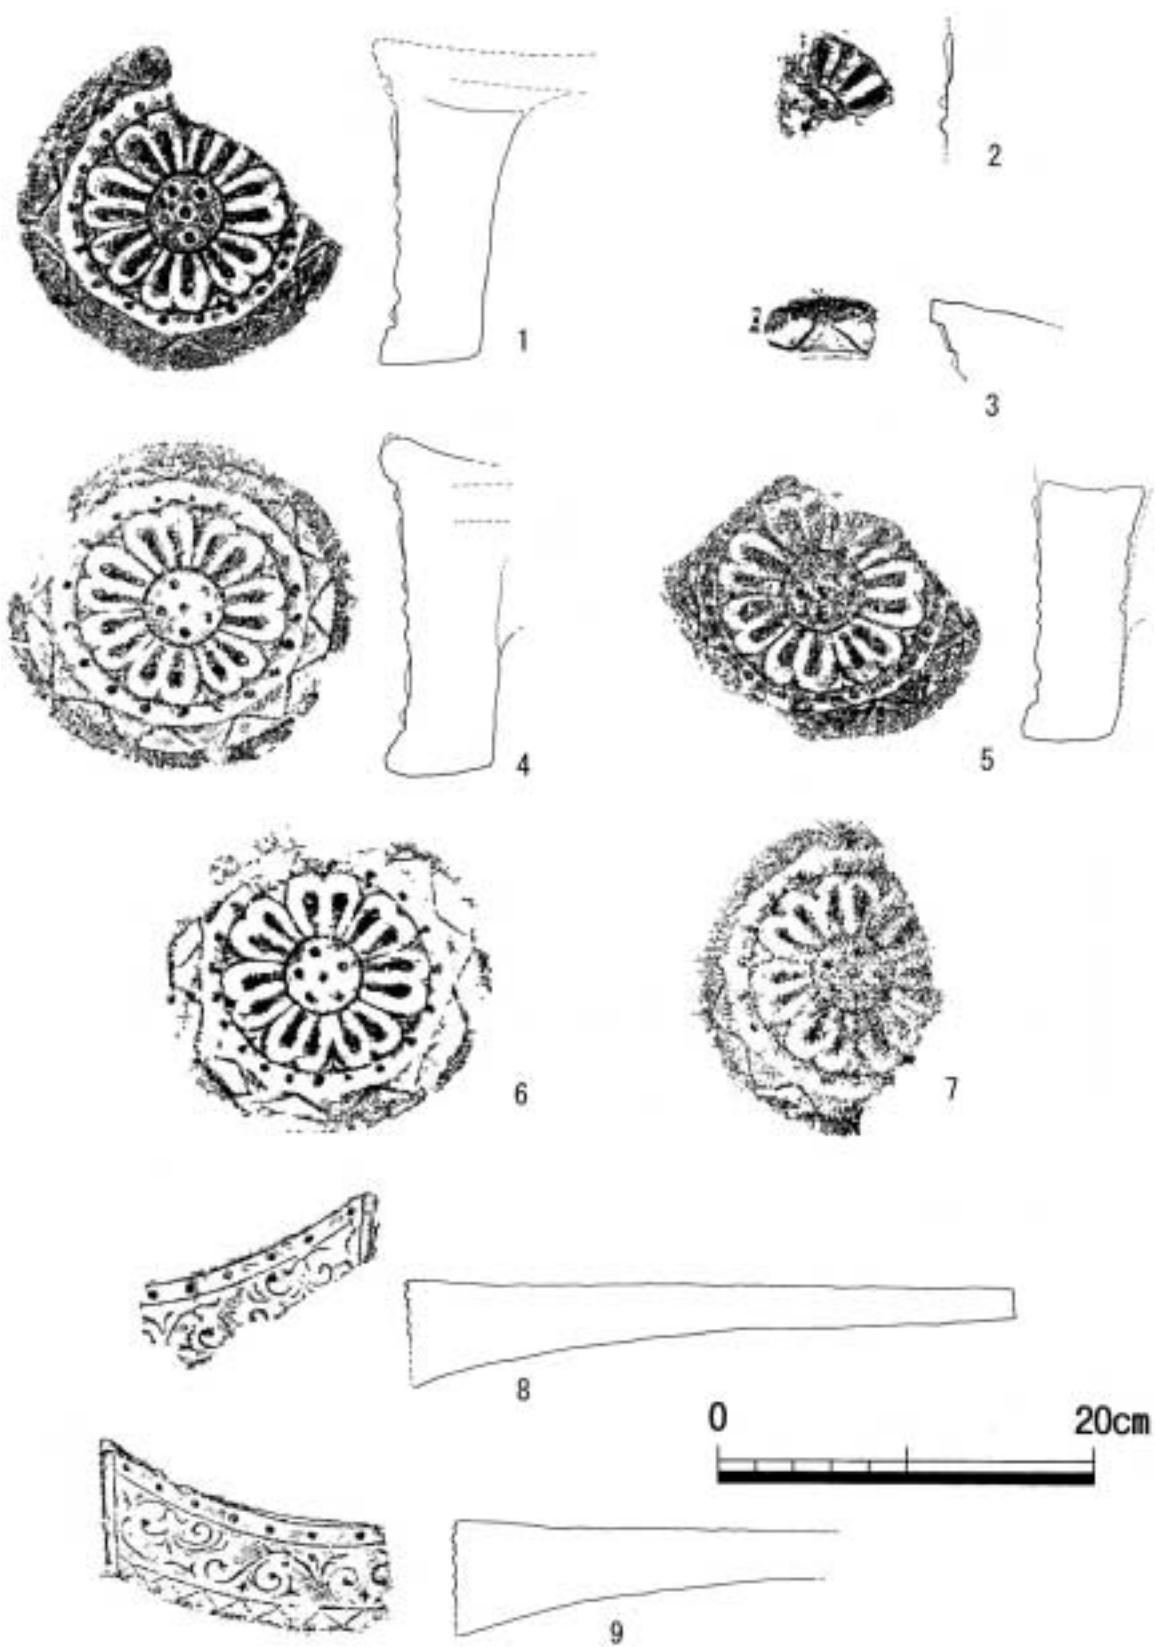
第6図 府中・山内瓦窯跡出土瓦 2

第6図1～7は七葉複弁蓮華文軒丸瓦SKM07である。円圏で囲んだ中房に1+5個の蓮子をもつ。蓮弁は外縁を凸線で描き、中房近くでは隣り合う蓮弁が凸線を共有するとともに、先端部分は珠文帶内側の円圏と兼ねる。凹んだ蓮弁に盛り上がった比較的大きい2本の子葉をもつ。蓮弁先端には円圏から小さな三角形状の突起を出し、蓮弁の切り込みを表現している。間弁は退化し、これも円圏から突出する小さな三角形状の突起で表している。蓮弁先端と兼ねる円圏の外側に20個の珠文をめぐらせ、一段高くなつて周縁内側の傾斜面がめぐり、そこに17個の粗い線鋸歯文を施す。周縁はさらに一段高くなり、明瞭な端面をもつ。讃岐国分寺跡の発掘調査では、均整唐草文軒平瓦SKH05Aと組み合い、10世紀中頃に比定されている⁽²¹⁾。

第6図8⁽²³⁾・9は均整唐草文軒平瓦SKH01Cで、両者とも直線頸をもつ。8は全長32.3cmで、9は前述したように、八葉複弁蓮華文軒丸瓦KB103B(第5図2)と胎土・焼成が酷似する。9の凹面には布目痕を残し、瓦当側の幅約7cmは横方向のヘラケズリを施している。凸面は摩滅が著しいため明確にしがたいが、縦方向のヘラケズリを施しているようである。

SKH01Cはこの種の軒平瓦で最初に作られたSKH01Aに後続するもので⁽²⁴⁾、前述したSKH01Aの年代観から、770年代中頃から後半頃に比定できるものと考えられる。

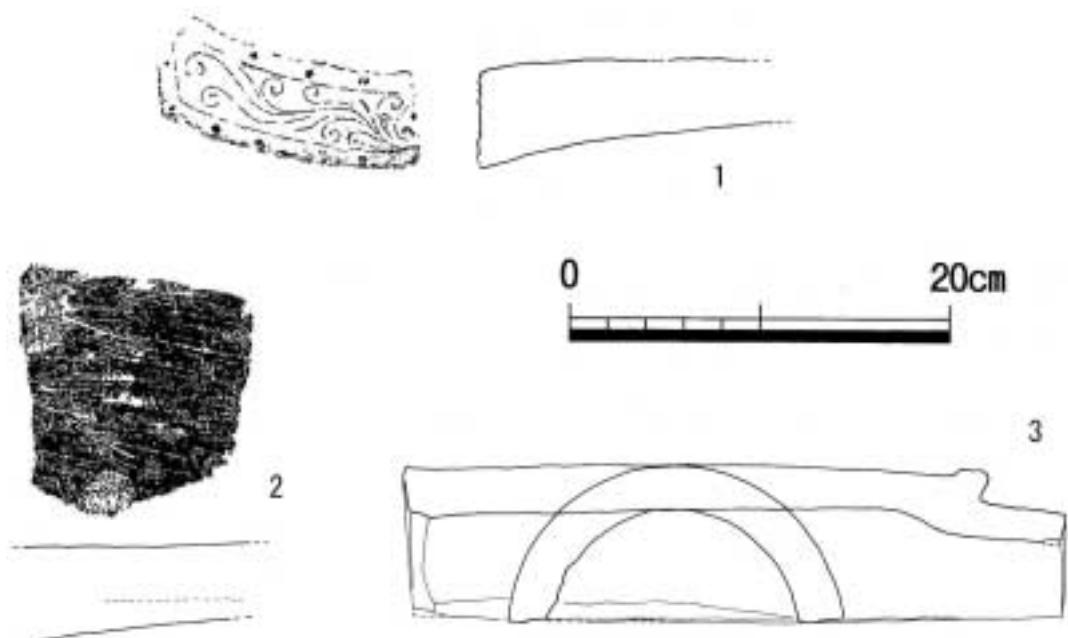
第7図 府中・山内瓦窯跡出土瓦 3

第7図1は均整唐草文軒平瓦SKH04で、安藤文良氏が野上池の北西隅、堤の北東隅にあたる斜面に有段窯の上部が露出しているのを発見し、その内部から採集したものである。瓦当面の左半部を残し、界線で囲まれた内区には中心飾の下部から左に長く伸びた唐草文が展開する。

讃岐国分寺跡出土品を参考にすると、中心飾は、内部に菱形状の飾りをもつ擬宝珠状の文様を線描きし、その左右を対向する蕨手状の唐草文で囲む。左右に流れる唐草文は先端部を渦状に巻き込み、端部が若干肥厚する主葉と細く流れる支葉で構成される。上下の外区には各9個の珠文を、左右の外区には各3個の珠文をもつ。SKH04は、9世紀中頃に比定されているSKH03と比較すると、中心飾りや唐草文がより装飾的になり、後出すると考えられるので、9世紀後半頃に比定できるものと考えられる。

第7図2は瓦当部分を欠失した軒平瓦である。平瓦の下方に粘土を加えて先端部を厚く作ったことが断面から観察される。凹面は縦方向のヘラケズリ、凸面は縦方向のヘラナデで丁寧に調整している。砂粒をあまり含まない良質の粘土を用い、須恵器質の堅緻な焼成で、淡青灰色を呈する。胎土・焼成や丁寧な調整から、SKH01A又は01Cではないかと思われる。

完形の玉縁付丸瓦で、長さ34.9cm、幅は玉縁の付け根で15.9cm、中央部で17.5cm、先端でやや狭くなつて16.7cmとなる。中央部の高さは8.3cmである。玉縁に接する筒部の外面は整わないタガ状に突出する。筒部と玉縁の上面は横方向のナデで丁寧に調整し、下面には粗い布目が残されている。筒部の先端面はヘラケズリが施されているが、玉縁の先端面は無調整である。また、筒部の一方の下端面には、分割のための切り込み痕が残されている。焼成は良好である。
