## 瀬戸市上品野町菩提寺の調査

\* 愛知県埋蔵文化財調査センター

本センターでは、平成16、19、20、21年度と4次にわたって瀬戸市上品野町にある桑下城跡の発掘調査を行ってきた。桑下城跡の北、直線距離にして300m程の位置に寂場山菩提寺が存在する。近接して存在する城や窯と寺院とには何らかの関連があるのか。今回我々はこの疑問と興味とから菩提寺について考察することにした。寂場山菩提寺は寺伝によれば天平年間に行基が開いたとされているが、現在は無住の寺となっており、創建当初とはかなり様相を異にしているようである。不明な点の多い菩提寺の近世以前の姿を探るために現地踏査を実施し、文献資料や地元住民からの聞き取りによってさまざまな角度から考察を行った。その結果、文献からは慶長年間以前にこの場に菩提寺ないし観音堂が存在していたことがわかった。また採集遺物では、中世前半期と後半期の2時期に大別することができ、少なくとも中世後半には何らかの宗教的な施設が存在していたであろうとの推定に至った。

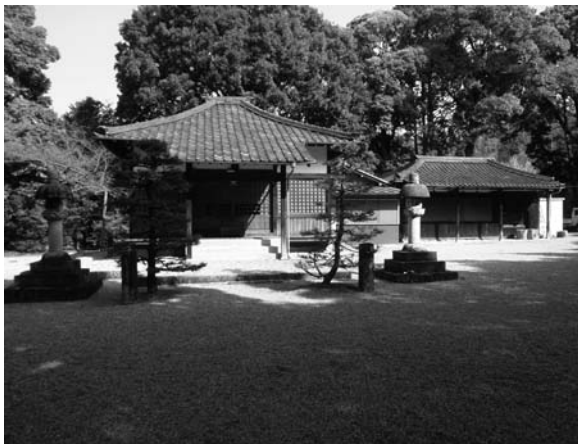
残念ながら現存する近世以前の文化財は僅かである。行基によって刻まれたとされる本尊の千手観音像や、これと一緒に本堂に安置されていたという不動明王、毘沙門天、弘法大師、役の行者の各像は、昭和四（1929）年に起きたとされる火災によって本堂と共に焼失している。現在の本堂、恵比須堂、庫裏は昭和三十六（1961）年に、仁王門は平成十五（2003）年に再建されたとのことである（写真1）。ちなみに本尊なども新調されている。仁王門については焼失したのではなく、老朽化のために建て替えたそうであるが、この建て替え時に、門の両脇に安置されている仁王像の作者と制作年を示す板が見つまっている。板には、「寶永二年六月 □□大仏師 森」と墨書されていたとのことである\*。ただし、残念ながら仁王像は、仁王門建て替え以降のある時期にペンキで彩色されてしまったそうである（写真2）。

写真1 平場1にある菩提寺本堂、庫裏、恵比須堂

**平場1**は、東西50m、南北37.5mを測り、菩提寺の平場の中で最大の面積を有する。再建された本堂と恵比須堂、これに挟まれて庫裏が建っている。現本堂の基壇には一部被熱痕が見られるので、旧本堂の基壇であったと考えられる。本堂周辺には旧本堂のものと思われる礎石らしき石がいくつか見られる。本堂脇で大窯期初期の重圈皿1点を採集した(図3)。

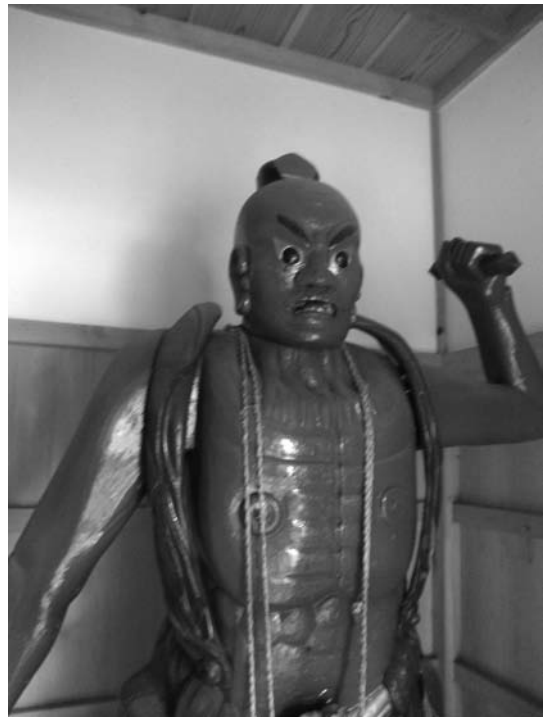
写真2 菩提寺仁王像

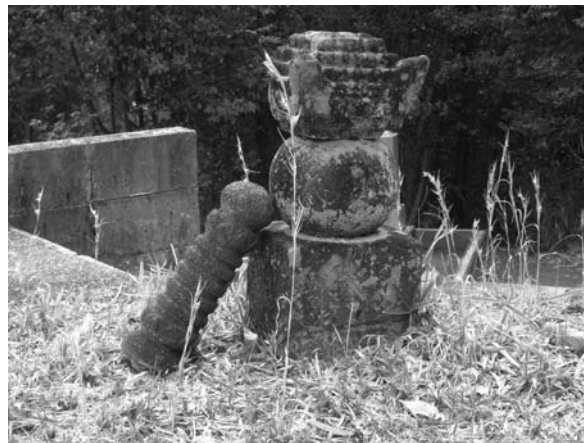
また、次項で触れる仁王門尾根の平場5には、墓石や五輪塔、宝篋印塔などが並べられている。五輪塔や宝篋印塔は、それぞれ部分的に異なった部材が組み合わされており、いつの頃から崩れたものを適当に積み上げたのだろう（写真3・写真4）。形式からすると近世・近代のものではなく、戦国期以前、中世まで遡ることができると考えられる。現場の状況から判断すると、これらが当初からこの場所にあったとは考えられないが、瀬戸市教育委員会が中世墓群の存在の可能性を指摘している「菩提寺遺跡」では五輪塔の上部（空輪と風輪部）が見つまっている。よって平場5にある五輪塔や宝篋印塔は、境内地にあったものである可能性が高いのではないだろうか。

写真3 平場5にある宝篋印塔

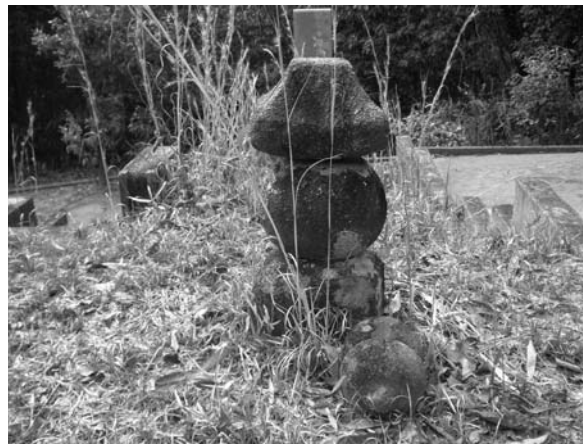
写真4 平場5にある五輪塔

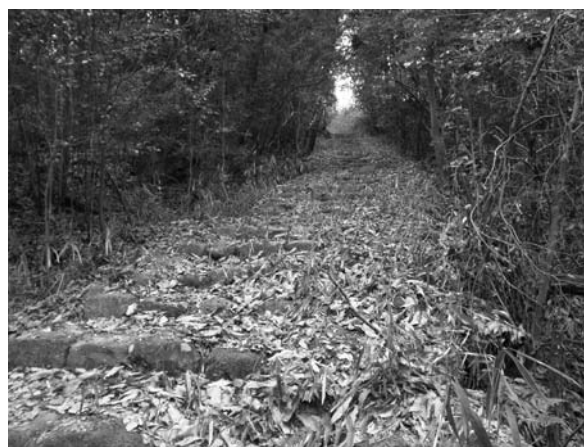
**参道** 参道は階段状に石が積まれており、その両脇には排水路が見られるが、東側の排水路は段々に水が流れるように造成された石積みも残っている(写真5)。西側の排水路は不明瞭で、水路を塞ぐよう巨石が見られる。その巨石の位置から3メートル程西側に入ったところに参道と並行して石列が見られる。

写真5 菩提寺参道

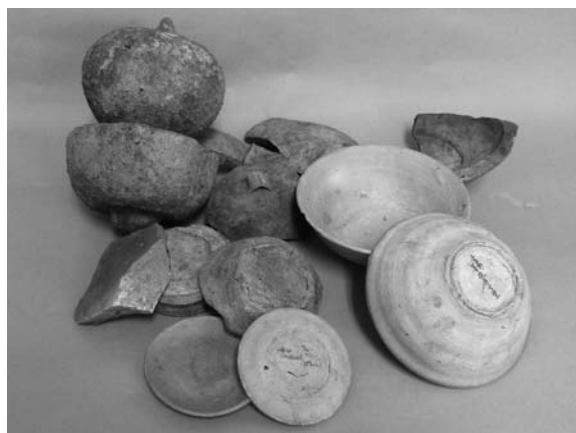
ところで、瀬戸市教育委員会が菩提寺遺跡で採集した遺物を確認すると、6 型式後半の尾張型山茶碗 1 点、7 型式の東濃型山茶碗 2 点、同小皿 2 点、古瀬戸前期の四耳壺 10 点、古瀬戸後期の卸目付大皿 1 点、大窯期以降の匣鉢 1 点、常滑産甕 1 点、平瓦 1 点、五輪塔の上部（空輪と風輪部）1 点である（写真 6）。今回我々が現地踏査で採集した遺物の年代と共通している。遺物の性格としては、今回の調査での採集遺物は、中世に遡る生活の営みを感じさせる遺物が含まれており、菩提寺遺跡での採集遺物は墓地の性格を示すものである。

写真6 菩提寺遺跡の採集遺物
