青森市野木遺跡のまとめ

- 竪穴住居跡について -

中嶋友文

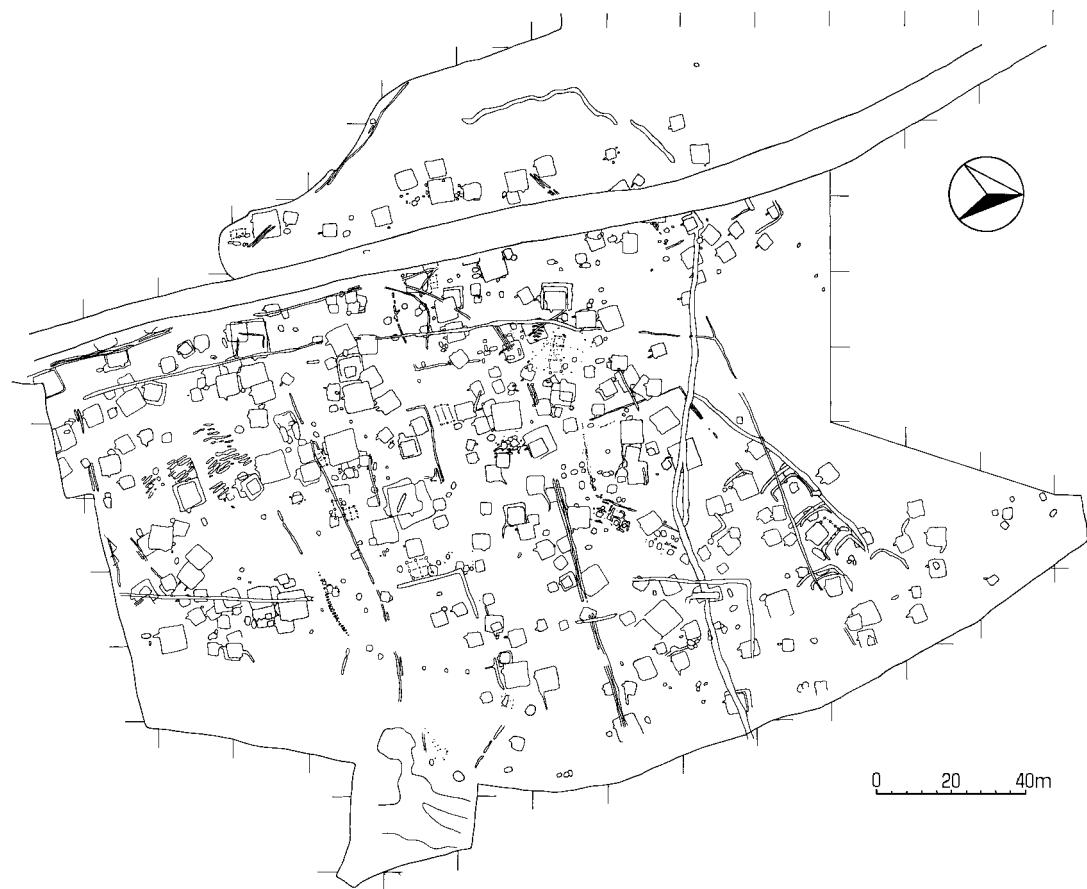
図2 遺構配置図

野木遺跡は、青森市南西部を流れる荒川支流の牛館川と合子沢川に挟まれた標高約40～90mの北から南にかけてなだらかな丘陵地に立地し、北端部を沖積地である平野部に接している。遺跡の範囲は南側に広がるもの、平安時代の竪穴住居跡約300軒、土坑、溝状遺構、畠跡（畝状遺構）、道跡（階段状遺構）、水場遺構、便所跡（周りに溝と柱穴をもつ土坑）、焼成遺構（土師器の焼成が行われた土坑）など、ほぼ一つの集落の主要部を調査したといえる。出土した遺物のほとんどが竪穴住居跡と水場遺構からのもので、平安時代の土師器と須恵器を中心に、石製品、鉄製品、鉄滓、羽口などのほか500点以上の木製品が段ボール箱で約800箱分出土している。

野木遺跡の約300軒の住居跡が同時期に存続していたのではなく、9世紀後半～10世紀前半の幾つかの時期に分かれて存在し、遺構配置図からみても自然発生的な集落というより、ある程度の計画性をもって他の集落から移住してきたと考えられる。

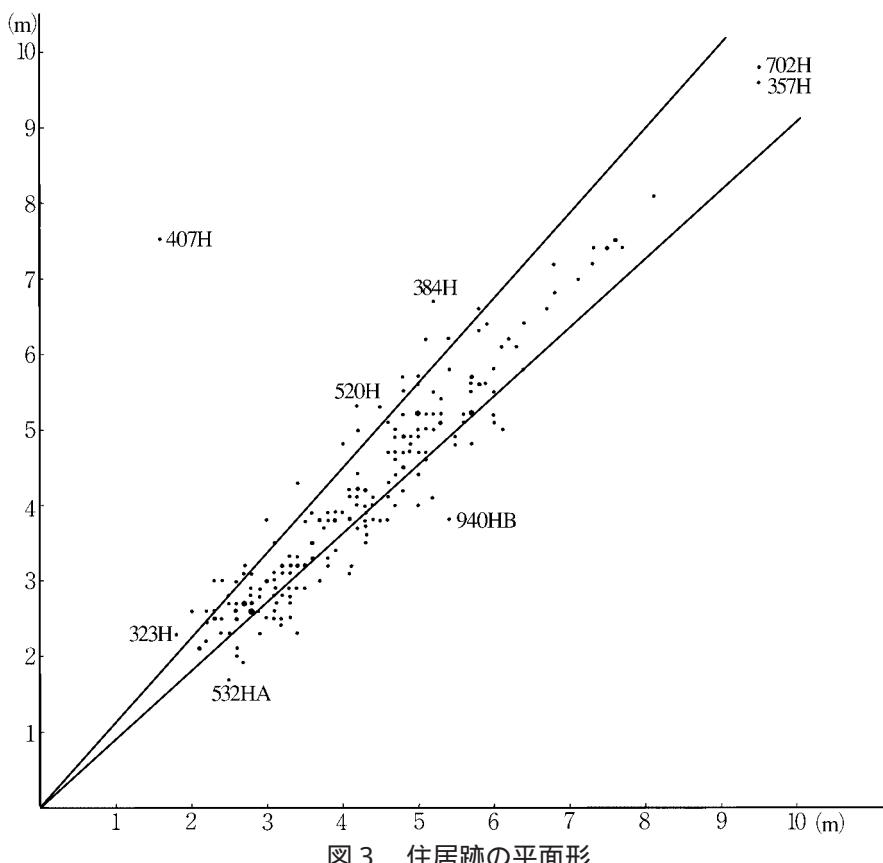
図3 住居跡の平面形

平面形は住居跡の中心部での東西及び南北の長さを計測し、それらの数値差が10%以内を方形、10%以上を長方形とした。その結果、平面形が推定できる273軒中、197軒(72%)が方形として捉えられる。他の遺構との重複や搅乱・削平のほか傾斜地により斜面下方の立ち上がりを捉えることができないものもあるが、ほぼ方形を基本とした一般的な平安時代の住居形態といえる。

規模は、東西あるいは南北の壁面の長さが最小1.8m(第323号住居跡)から最大9.8m(第702号住居跡)まで様々であるが、一辺3m前後と5~6mに集中する傾向がみられる。また、床面積^(注2)を計測できた269軒の平均は 19.9m^2 で、1辺約4.5m前後と推定され、床面積が 10m^2 未満(28%)の小型住居跡が集落内の3割ほど存在すると同時に、 50m^2 を超える大型住居跡(4%)もみられる。

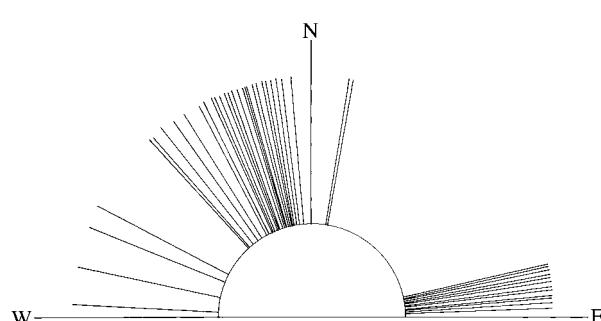
図5 主軸方位

カマドの構築されている辺と直交する軸を主軸方位とした。その結果は、N-75°E~N-90°EとN-5°W~N-45°Wの方向に集中する。住居跡の大部分は平坦面を中心にして東斜面に構築されており、北東方向や西方向に軸をもつ住居跡がみられないことから、遺跡の地理的要因によって軸の方

向が決定されていたことが考えられる。本遺跡の北側には、青森市教育委員会で調査した野木遺跡（青森市：2001）が隣接し、本遺跡と同様にカマドの主軸方向であるが東から南に集中する傾向がみられる。

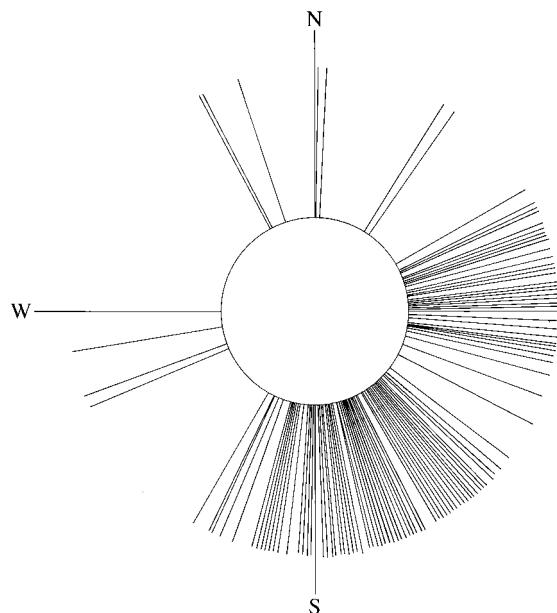
図7 カマド方位

の位置は、主軸方位と同じように地理的要因や住居跡の構造などから、何らかの制約があったと考えられる。一般的にカマドの構築される位置を時期的にみれば、東壁から南側、中央から西寄りに移行している。

カマドの位置については、確認できた289基のうち、南壁に構築されたものが最も多く全体の69%、次いで東壁が27%を占める。さらに、南壁に構築された185基のうち81%が西側に偏っており、これから住居跡を構築する上でカマド

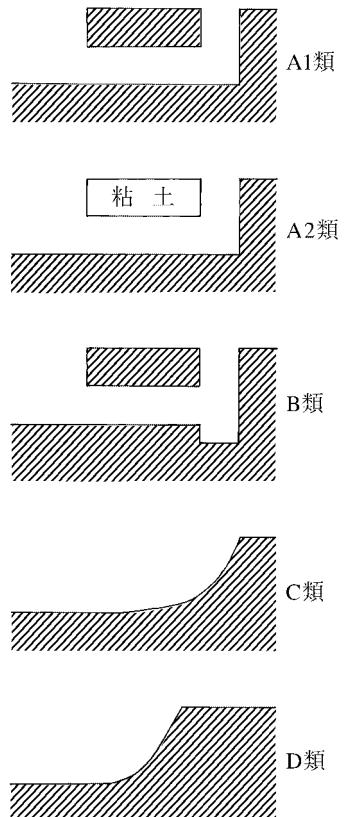
図8 カマドの断面形態

また、住居の廃絶に伴うカマドの破壊行為が、同時期の他の遺跡同様に本遺跡でもみられるため、残存するカマド煙道部の断面形態によってA～E類に分類してみた。^(注5)

A 1類 煙道部が地山を割り貫き、火床面から水平に延び、煙出部でほぼ垂直に立ち上がるもの

2類 煙道上面を粘土で覆い、火床面から水平に延び、煙出部でほぼ垂直に立ち上がるもの

B類 煙道部が地山を割り貫き、煙出部底面にピットを持ち垂直に立ち上がるもの

C類 煙道部が長く緩やかに立ち上がるもの

D類 煙道部が短いためやや急に立ち上がるもの

住居跡やカマドの重複などから、B類 A類 C類 D類の順で時期が新しくなる傾向がみられる。しかし、すべてに当てはまるわけではなく当然ではあるが一部に例外も存在している。
