## 伝統的修復部材である「ガンゼキ」を用いた装飾古墳の修復の試み ～熊本県山鹿市所在・国史跡オブサン古墳における例～

装飾古墳館 学芸課長 坂口 圭太郎

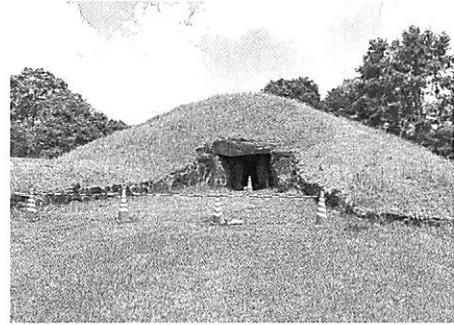
写真①

肥後古代森山鹿地区にあるオブサン古墳<sup>写真1</sup>では玄室、前室及び羨道部付近の石積みが地震の「揺れ」により動いたことで、石材の間に充填してあった粘質の高い土砂が流出し、空隙が生じている。

管理団体である山鹿市教育委員会と県文化課による現地立会の後に、流出した土砂の代わりに「ガンゼキ」<sup>註1) 写真1</sup>で充填する事が可能であるか否かについて古墳館に検討するよう連絡が入った。

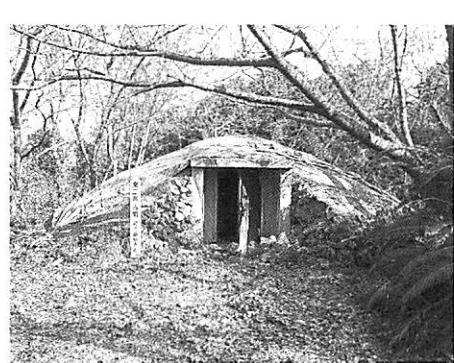
写真2

これにより、古墳館では、上天草市の大戸鼻南古墳<sup>写真2</sup>において実績のある「ガンゼキ」をオブサン古墳で用いるための準備検討に入った。

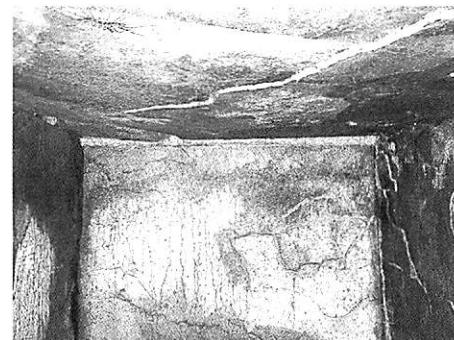
写真③

一方、「ガンゼキ」で石棺の空隙を埋めた実績<sup>写真3</sup>のある大戸鼻南古墳は入口と石棺前に2重の鉄扉を持ち密閉された空間を持っている。

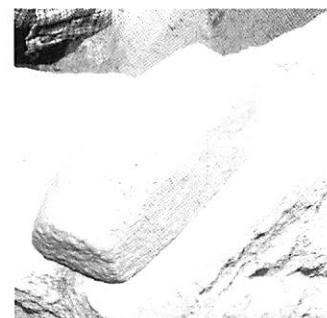
写真④

今回も宇土市轟泉水道管理組合の松川氏に「ガンゼキ」<sup>写真④</sup>の製作を依頼した。前項で述べたようにオブサン古墳で使用するにあたって、現状に合わせた適切な「ガンゼキ」の作製が必要である。<sup>註3)</sup>

今回の留意した点をまとめると、まず硬化に要する時間を長めにするために、やや「粘り」を強くしてもらった。また、松川氏の助言により松の葉を煮詰めた煮汁を「ガンゼキ」に加えることで、硬化が急速に進む場合に再び柔らかさを維持するよう工夫した。

**註1** ガンゼキは宇土市轟泉水道の補修に使われている目地漆喰である。原料は地元で採取された粘りのある赤土と貝灰と塩に松葉の煮汁を加え、阿蘇熔結凝灰岩製の白で突き混んで製作するものである。宇土市史によれば「ガンゼキ」とカタカナで表記する事が通例である。筆者は以前の研究では平仮名で「がんぜき」と表記してきたが、本稿からは片仮名での表記に改めるものである。

**註3** 宇土市轟泉水道管理組合の松川氏の言によれば、気温や湿度により原料の割合や突く回数を変えているとのことである。実際に今回の「ガンゼキ」は夏季であり、また製作から1時間以上後に充填作業を実施するため、平時より突く回数を多くし、粘りを強めに作製して頂いている。

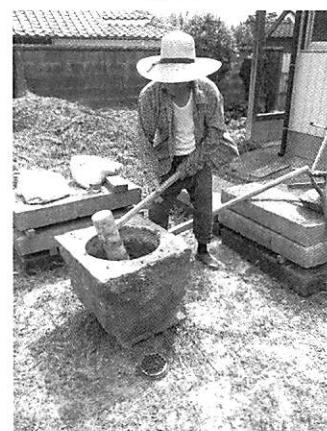
写真⑤

平成28年7月7日に「ガンゼキ」製作<sup>写真⑤</sup>とオブサン古墳への充填作業を実施した。

宇土市にある作業場で作製した「ガンゼキ」をビニール袋で密閉した状態で搬送した。製作から1時間後にオブサン古墳に到着し作業を始めた。

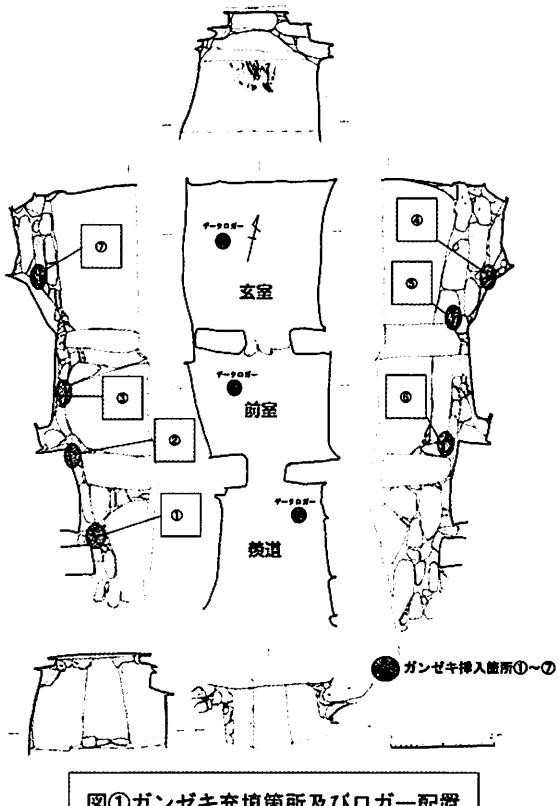
まず本古墳において、充填した箇所は 7ヶ所（図①）である。

図①ガンゼキ充填箇所及びロガー配置

そのためのモニタリングとして、各地点（羨道部、前室、玄室）での環境測定（温湿度）を計画した。あわせて「ガンゼキ」の状態を確認するに目視と触診が必要となる。そこで、使用する機材として Onset 社 HOBOprov-2U23-001 を選定し、1 時間間隔で記録することとした。また目視と触診については、従来の研究で「ガンゼキ」が硬化し始めてからほぼ 3 日間で表面上は硬化し、その後は外的には大きな変化が無いことから、3 日を経過後は、1 月毎の経過観察する事とした。

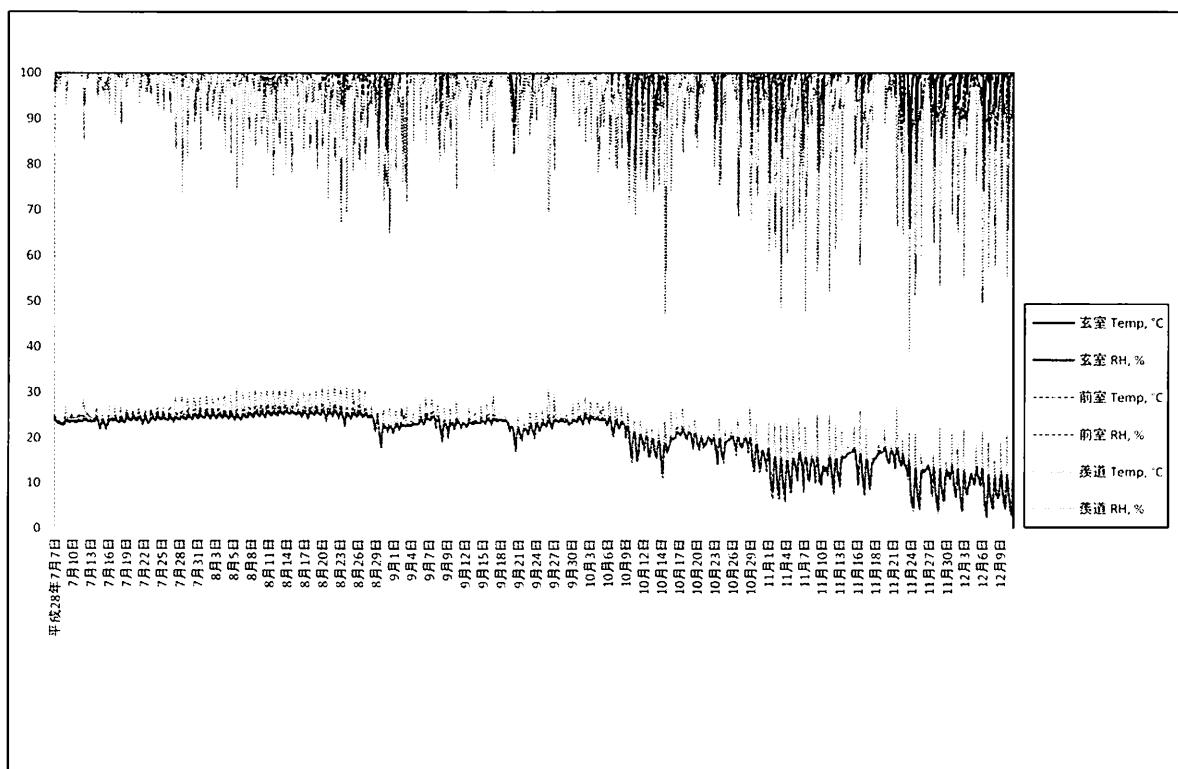
グラフ①

グラフ①は各箇所で計測した温湿度データである。

まず湿度から見ると外気に近い羨門・羨道部では、約 50% から 100% まで大きく振れています。しかしながら、前室では約 75% から 100% と振れ幅が狭くなり、さらに玄室では 70% まで下がる事は稀で、ほぼ 90% 以上の高湿度を保っている。

次に、温度を見ると、羨道部では、約31°Cから約2°Cまで大きく振れている。しかしながら、前室では振れ幅が狭くなり、さらに玄室でも振れ幅が小さい。このことは先行研究である「大村横穴群第27号墓の温湿度計測について ひとよし歴史研究第19号 福田匡朗・手柴友美子」(手柴・福田 2016)で指摘されており、今回の計測でも同様の結果が出ている。このことは、開放された空間であっても、外気の影響が大きい入口付近から奥の玄室まで、ある程度の距離があり、かつ石室内に空隙などが生じて外気流入が無い場合等では、一定の温湿度が保たれる傾向にあることが判明した。

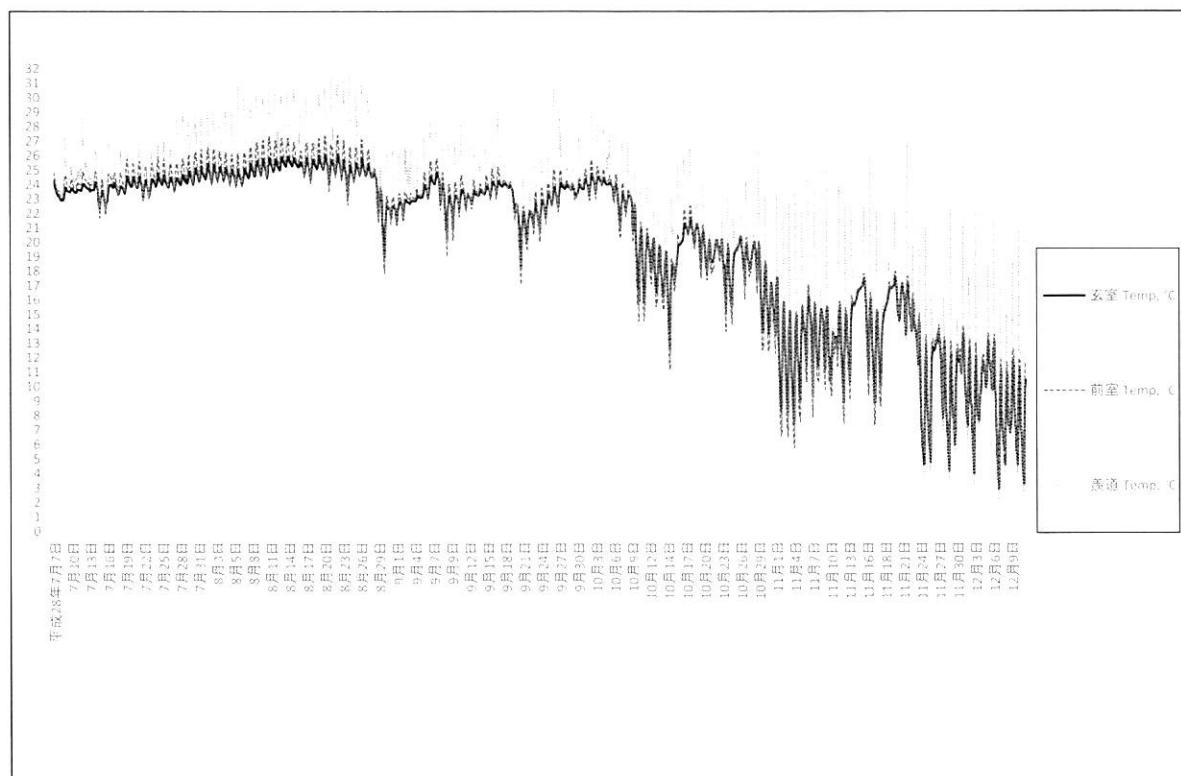
グラフ②

更に温度データを抽出してみた。グラフ②がそれである。

温度を見ると、外気の温度変化に引っ張られて、羨道部での温度が大きく振れているのに対し、前室と玄室ではその幅が小さい。さらに夏季を見てみると、振れ幅は小さく、最高温度も前室でも27°C付近で止まっており、玄室では更に1°C以上低いことが読み取れる。このことは、「ガンゼキ」

の状態にどのような影響を与えるか今回の調査において重要である。

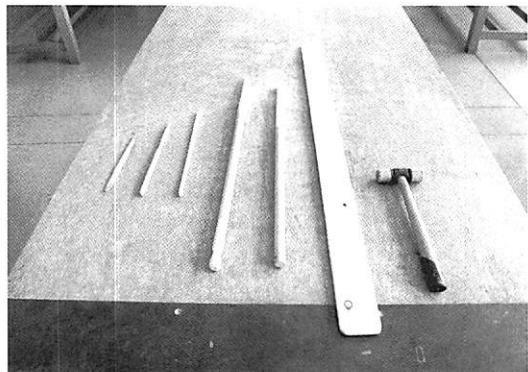
ガンゼキ充填工具一式

今回の地震による「揺れ」で生じた羨道部の空隙は比較的狭いため、大きな塊のままでは奥まで充填出来ないので丸めた塊をひも状に伸ばし、その「ガンゼキ」を指または棒状工具で押し込み充填した。

一方、前室と玄室にある石材は「揺れ」により石材間にやや広い空隙が生じている。そこで羨道部に比べて塊の大きさを軟式ボール大に作り変えて空隙に充填した。いずれも充填後は表面を均すに留め、不必要的圧力を掛けないよう配慮した。

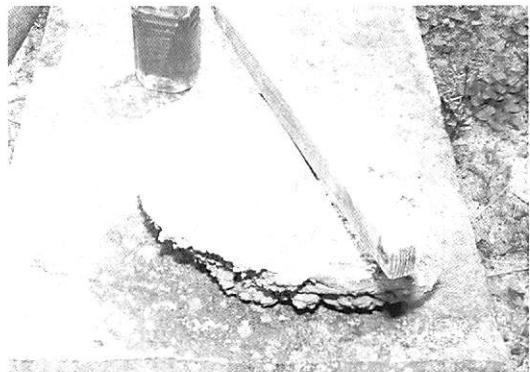
ガンゼキ原料（手前が赤土、奥が松葉の煮汁）

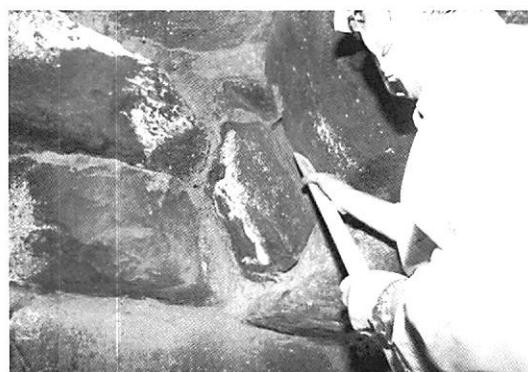
ガンゼキ充填風景（7月7日）

当日の天気は快晴で、日中の気温は30度を超えた。当初の想定通り、ビニール袋から取り出した「ガンゼキ」は急速に硬化し始めた。この硬化を防ぐために密閉したビニール袋から少量ずつ取り出し、さらにゴルフボール大に丸めて使用した。

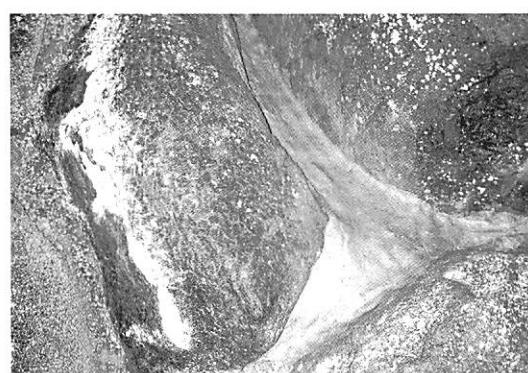
ガンゼキ経過（7月21日）

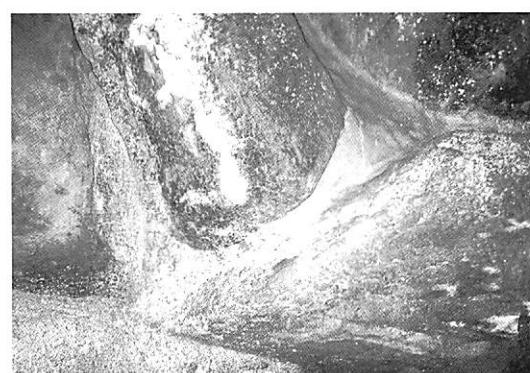
1ヶ月が経過した8月7日の観察所見である。羨門・羨道部に充填した「ガンゼキ」の表面は石

材と同様に硬化しており指で押しても凹まなかった。今回も剥落や亀裂は生じていなかった。一方で前室と玄室に充填した「ガンゼキ」の表面は充填後と変わらずなめらかであるが、指で押しても凹まないほど硬化していた。

ガンゼキ経過（8月7日）

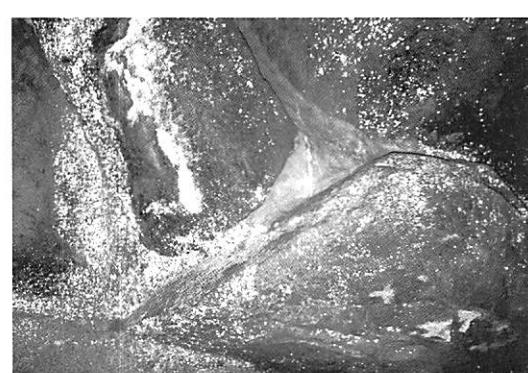
約5ヶ月が経過した12月11日のモニタリングでも、各充填箇所で顕著な変化は認められなかつた。また「ガンゼキ」は硬化し、空隙から脱落することなく填まっている。

ガンゼキ経過（12月11日）

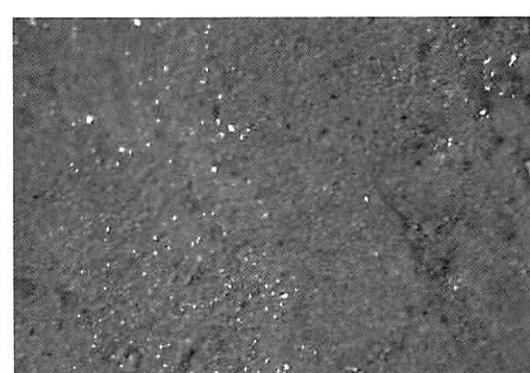
ガンゼキ接写（1月27日）
