滝川 重徳

金沢城研究調査室の滝川と申します。本日は金沢城の石垣調査の、現段階での到達点についてご報告いたします。前半は金沢城石垣調査の進展について、後半は調査の成果である、石垣の分類と編年についてお話ししたいと思います。

1. 金沢城石垣調査の進展

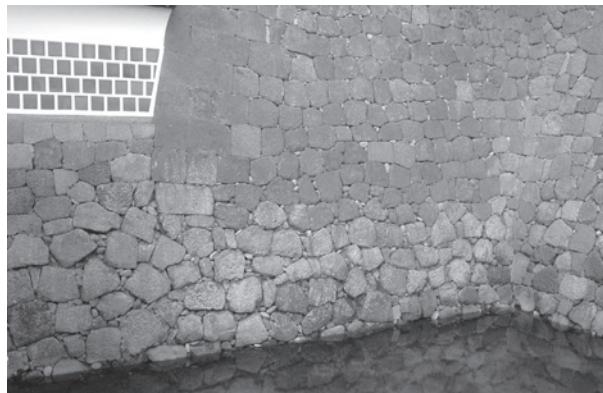
写真1．橋爪門続櫓北面・五十間長屋東面石垣

写真では、石垣の根本の方に、寛永期、1631年創建時の石垣が少し見えますが、修理で積み直した部分と、石材や積みの整い方が違ってきているのが判ります（写真1・2）。

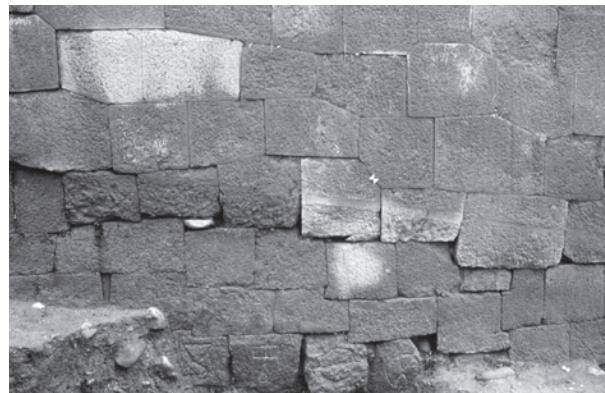
写真2．五十間長屋西面石垣

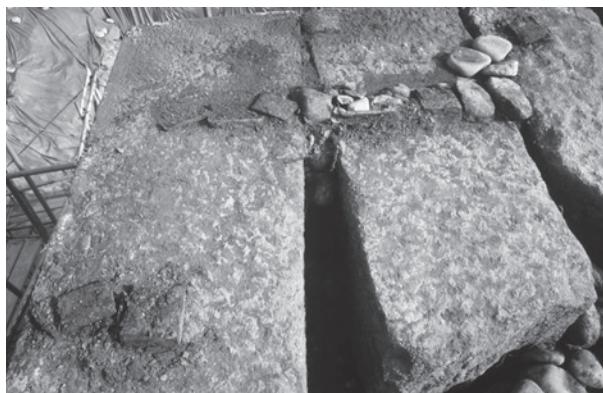
写真3 敷金出土状況

また、菱櫓台石垣の解体では、くさび状、かすがい状の金属製品が検出されました。敷金などと呼ばれている道具です。石垣の隙間に詰め込んで、安定を図ったものと言われています(写真3)。

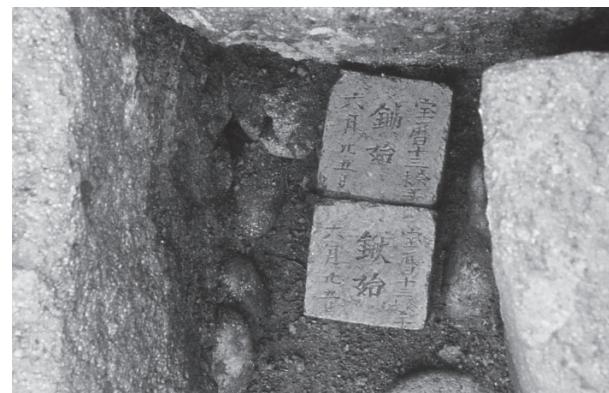
写真4 鍬始刻石

鍬始とは、おおざっぱに言えば、土木工事の起工式と行って良いかと思います。これは、宝暦13年(1763)の改修に際して行った起工式の、いわば小さな記念碑と言えるもので、石垣の背後に置かれていきました(第1図中央下・写真4)。完成を記念して石垣に刻む、ということはあるようですが、起工式を記念するという例は聞きません。さしあたって年代がはっきり刻まれているので、出土した付近が、宝暦期の改修部分だという決め手となったことも、大きな成果でした。

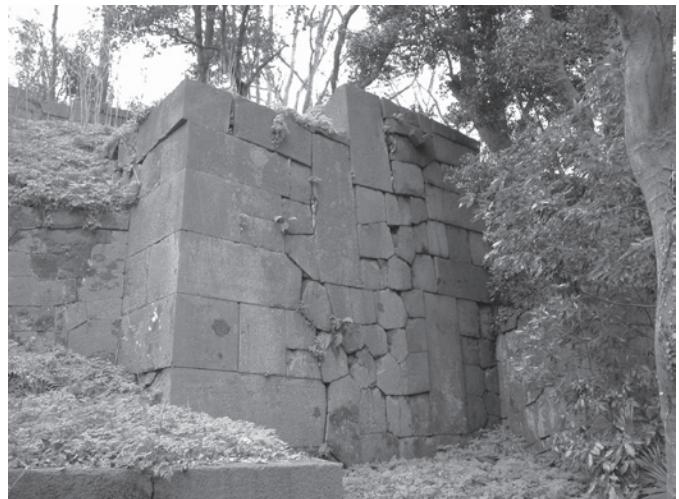
写真5 玉泉院丸庭園向きの石垣

このように、金沢城石垣のユニークさは、かなりの部分切石積石垣に負っています。なかでも、玉泉院丸庭園向きの石垣は、基礎構造物という性格にとどまらず、庭園の借景、構成要素として、場にふさわしい景観を積極的に演出するまでに至りました（写真5）。

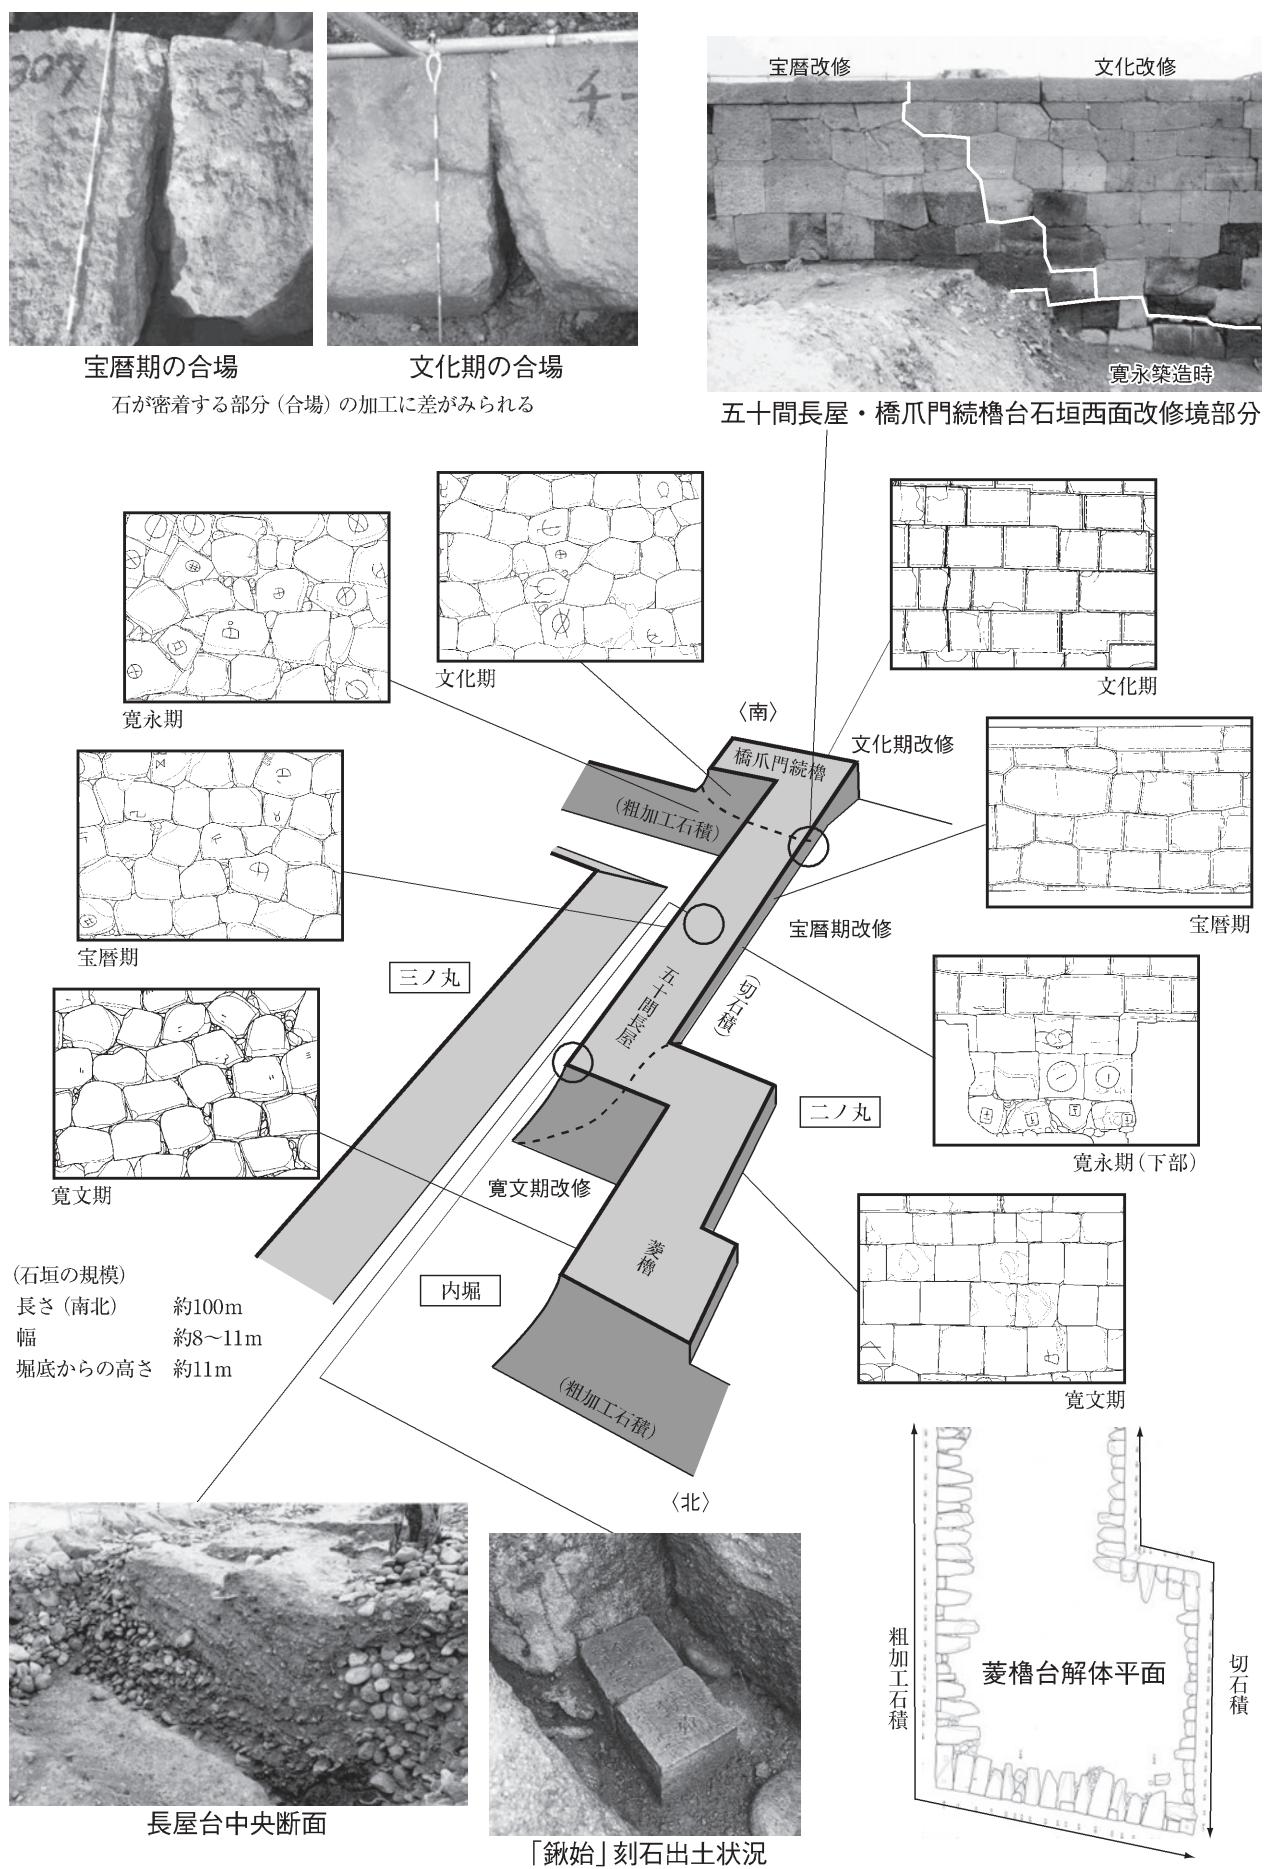
第1図 菱櫓・五十間長屋・橋爪門続櫓台石垣の解体調査

写真の部分は、二ノ丸御殿側の切石積で、宝暦13年(1763)に修理した部分を、さらに文化5年(1808)に再度修理したことによって生じた境を示しています(第1図右上)。

内部にはかなりの違いが認められます。まず、表面では同じように見える、石どうしの密着部分、これを合場といいますが、内部からみると、宝暦期の石垣では少ししかくつついでいるのに、文化期の石垣は、かなりぴったりくつついでいることが分かります(第1図左上)。

宝暦期石垣の背後については、発掘前は、すべて裏込石で充填されているものと思いこんでいましたが、この箇所は、土の占める割合が高いことが判明しました。同時に、どのような手順で作り直したのかもある程度窺うことができました(第1図左下)。

先ほど、二ノ丸御殿側と内堀側とで、石垣の石材、積み方が違うと申しましたが、内部を発掘することによって、石材の控え(長さ)も全然違う、ということが一目瞭然となりました(第1図右下)。

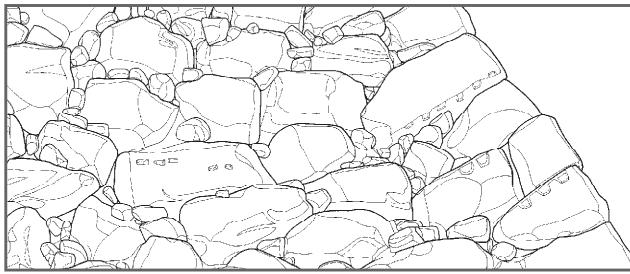
丑寅櫓下（北）（東ノ丸北面）

1期 文禄年間頃（1592～1596）

自然石積

- ・築石は自然石主体（割石混じる）
- ・隅角部：算木積み
- （角石は割石、角脇石未成立）
- ・刻印ごく稀

現在、金沢城で知られる最古段階の石垣は、文禄年間頃（1592～1596）に築造されたもので、これを1期とします。自然石積段階の石垣です。ただし、角部分はすでに割石が用いられていて、算木積みとなっています。どの段階においても、角部分の加工は、他の大部分（いろんな言い方がありますが、ここでは築石といいます）よりも一步先を行っている点が注意されます。また角石の隣の石を角脇石と呼びますが、この段階では築石一般と変わりはありません。

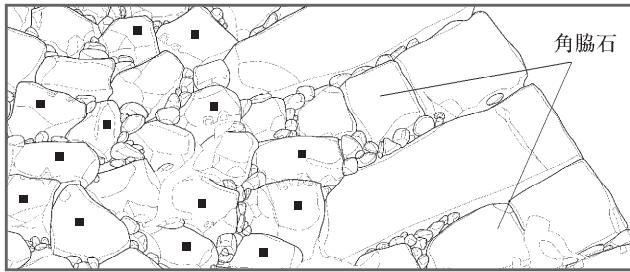
辰巳櫓下（本丸南面）

2期 慶長年間頃（1596～1615）

割石積

- ・築石は割石主体
- （ノミによる部分加工石混じる）
- ・角石加工進展、角脇石の定着
- ・小型刻印増加

次の段階、2期=慶長年間頃（1596～1615）は、割石積の段階です。築石は割石が主体となります。角石は更に形が整ってきており、角脇石も築石と分離して、整った形状に定着します。

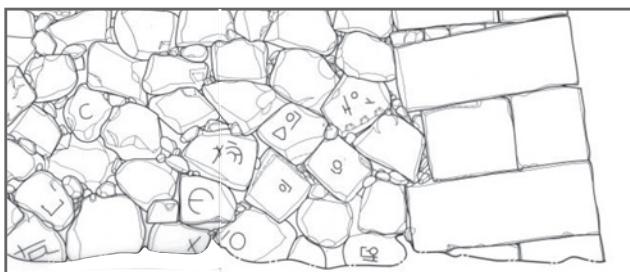
東ノ丸附段（東）（上部積み直し）

3期 元和年間頃（1615～1624）

粗加工石積

- ・ノミによる部分調整の粗加工石主体
- ・角石、角脇石の切石化（～7期）
- ・小型刻印普遍化

3期=元和年間頃（1615～1624）には、粗加工石積に変化します。築石は、割面にノミなどの工具による調整が部分的に入った粗加工石が主体となります。角石と角脇石は、整った直方体の切石になっています。

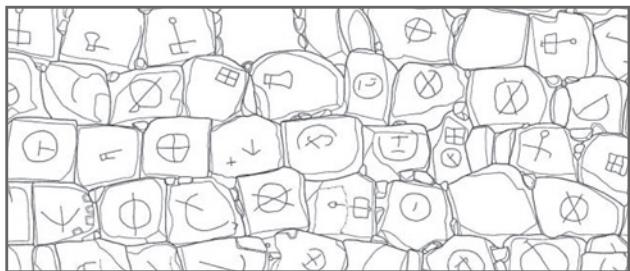
石川門下（白鳥堀縁）

4期 寛永年間頃（1624～1644）

粗加工石積

- ・ノミによる全面調整の粗加工石主体
- ・粗加工の板状詰石出現
- ・刻印の大型化

3期以降は、粗加工石積が踏襲されます。4期=寛永年間頃（1624～1644）は、正面全体がノミ等の工具によって調整された石材が主体となり、5期=寛文～元禄年間頃（1661～1704）になると、石材の規格化が一層進むとともに、これに合わせて積み方もたいへん整然としてきます。

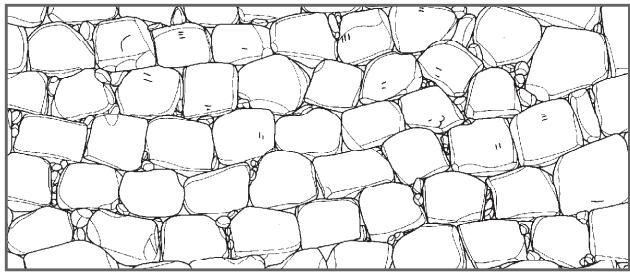
二ノ丸菱櫓下（東）

5期 寛文～元禄年間頃（1661～1704）

粗加工石積

- ・粗加工石の規格化
- ・隅角の稜線を縁取り加工
- ・精加工の板状詰石出現
- ・刻印の減少、大型刻印の消滅

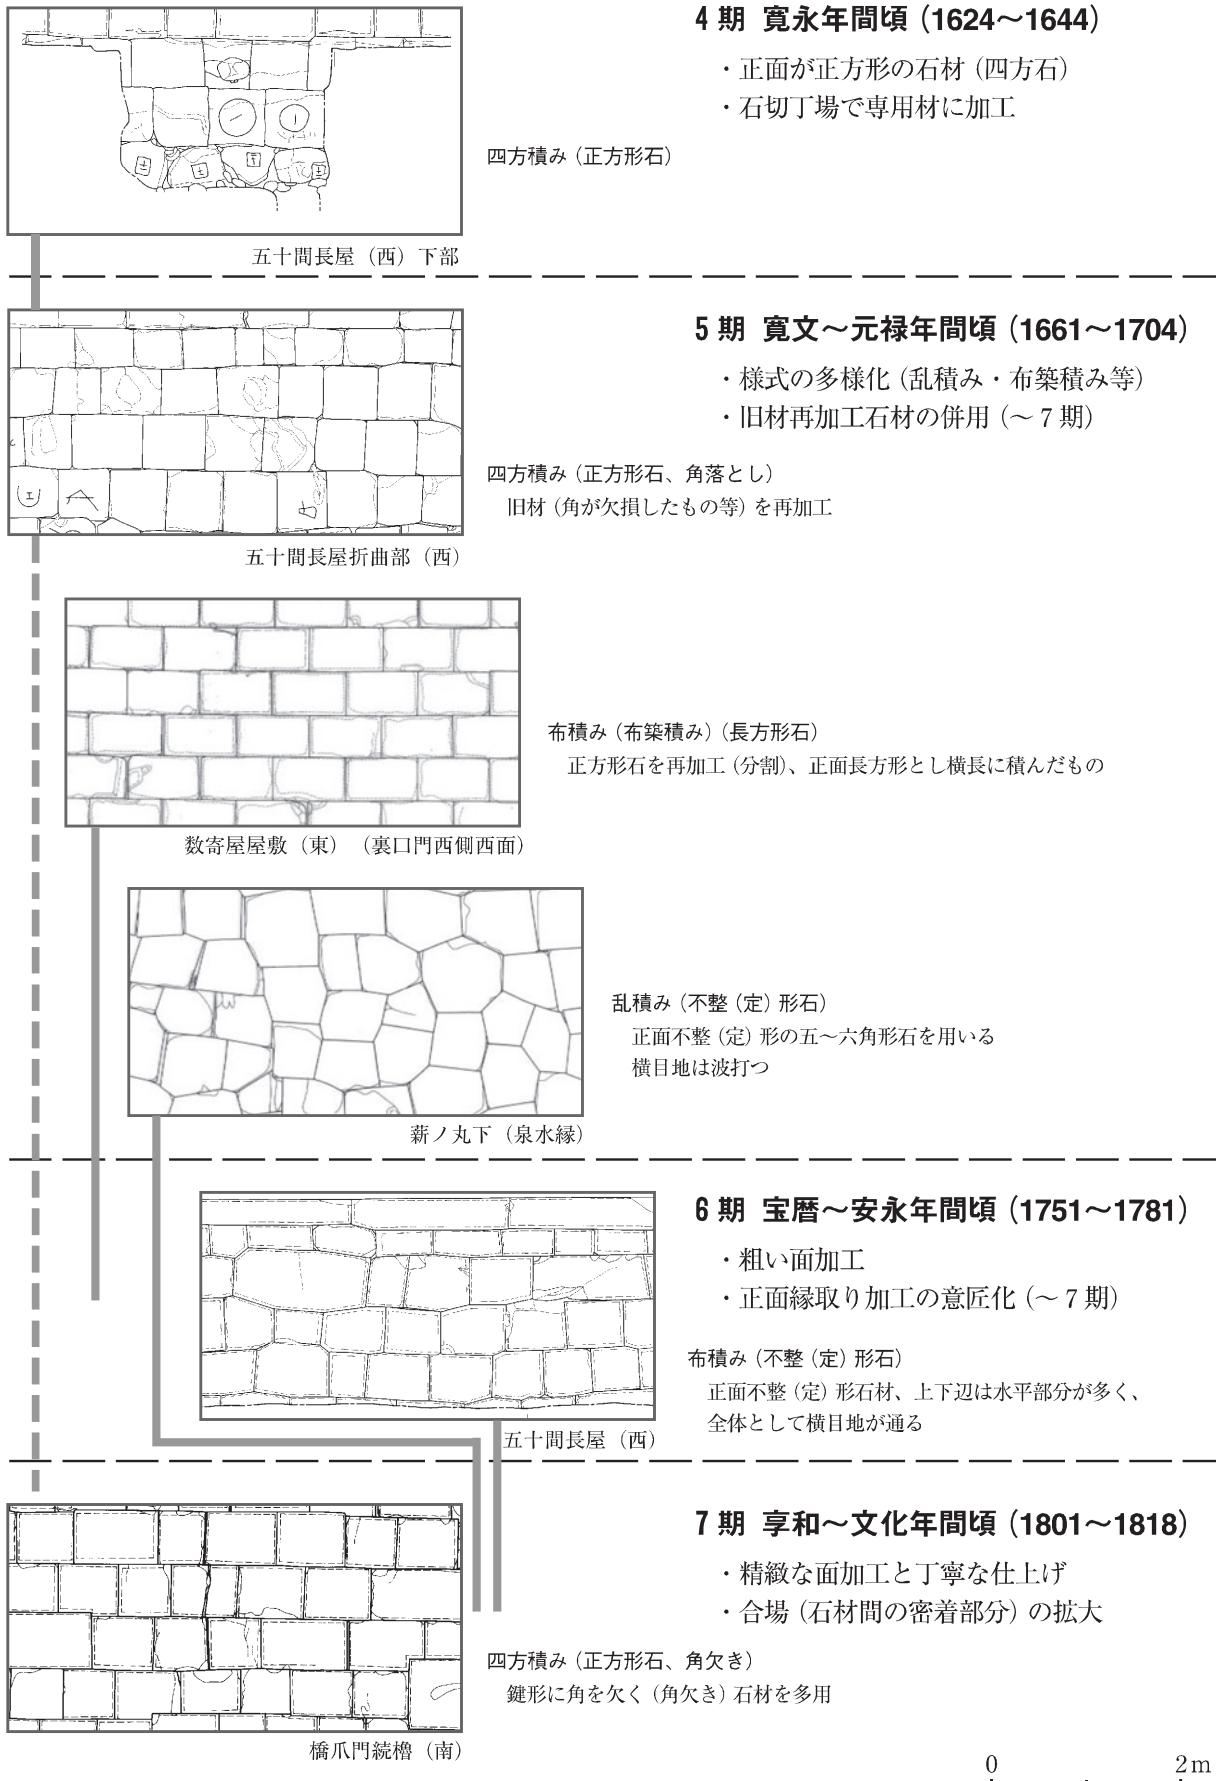
第3図 切石積の変遷 (S=1/80)

切石積石垣が初めて造られるのは、4期（寛永年間頃、1624～1644）のことです。最初の切石積は、粗加工石積の角石から発展したことをうかがわせるような、正面真四角の石材を用いたものです。文献では四方積みと呼ばれることがあります。

次の5期（寛文～元禄年間頃、1661～1704）以降は、石材の正面の形状と、積み方にバリエーションが出て、多様化が進行します。

前代の四方積みを継承するとともに、正面長方形石材を横長に据えて、レンガ積みのようにみえるものや、正面が多角形の不定形な石材を、水平方向の目地をとおさないよう、落とし込んだり、跳ね上げたりして積んだ、躍動感のある乱積みなどが見られるようになります。

江戸時代後期になっても、新たな様式が生み出されています。6期（＝宝暦～安永年間頃、1751～1781）には、正面が不定形の石材を水平方向の目地を通しつつ積むという様式が現れます。ところどころに横長の石や縦長の石を配置することがあり、陰陽思想の影響も考えられるという特徴があります。

7期（享和～文化年間頃、1801～1818）は石垣技術体系の理念が集約された時期でもあり、切石積石垣においても、前代以来の様式を継承しつつ、理念を意識してつくられたものがみられます。概し
