# 松山城にみる石垣構築技術

楠 寛輝

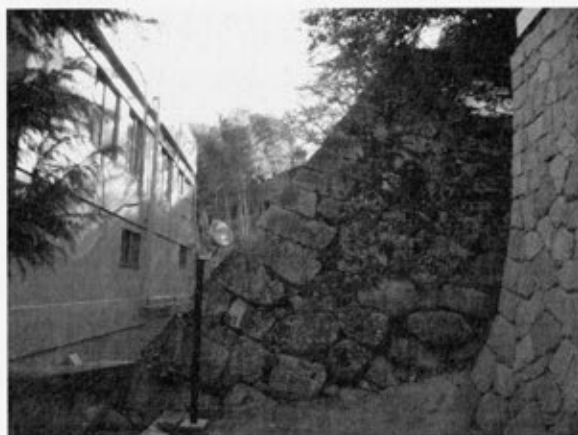
写真3 隅角部（北より）

隅角部：算木積み（一部乱れる）、角石は粗割石で不均質、角脇石は見られない

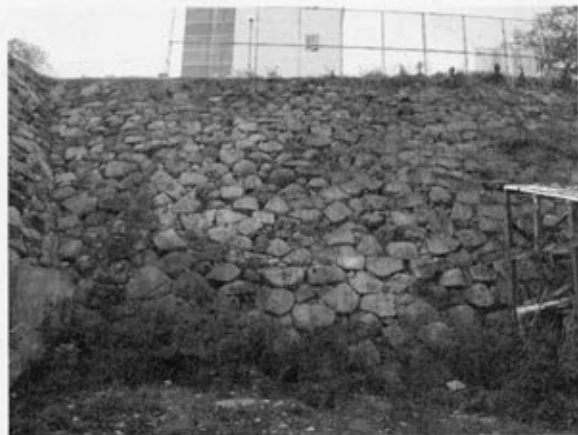
写真4 築石部（東より）

築石部：乱積み、築石は野面石及び粗割石で不均質、間詰石は小型の野面石及び粗割石  
石面への調整：隅角部、築石部とも見られない

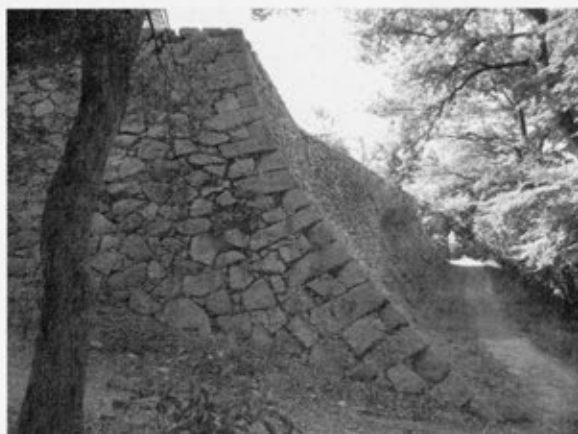
写真5 本丸周辺隅角部（東より）

隅角部：算木積み、角石は粗割石で不均質（総じて長い、鱧の加工とともに不揃い）、角脇石は概ね1石を基本とし不均質、鎗角は粗割石で稜線の削り出しはないかあってもわずか

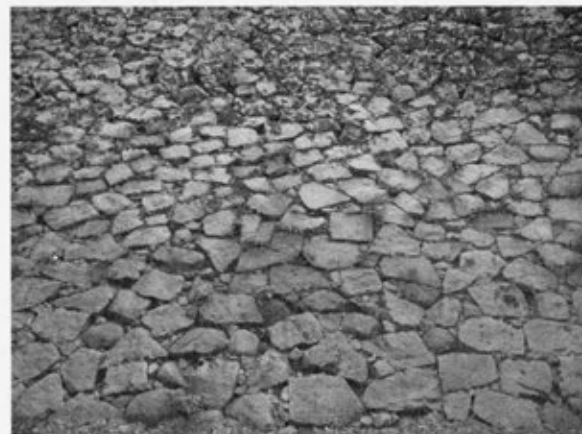
写真6 本丸周辺築石部（北より）

築石部：乱積み（部分的に布積み崩し）、築石は粗割石（一部野面石）で不均質、間詰石は小型の粗割石（一部野面石）を多用して大きな空隙を埋める

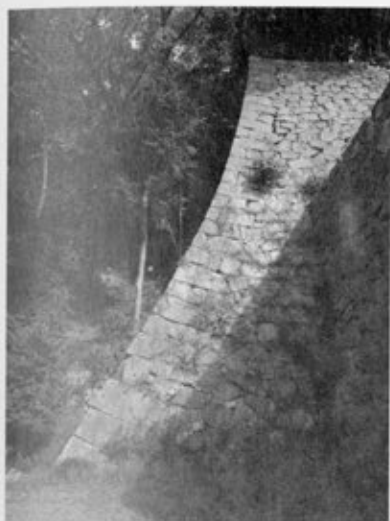
写真7 二之丸周辺隅角部（南より）

隅角部：算木積み、角石は粗割石でやや均質化（長さは揃うが鱧の加工は不揃い）、角脇石は1石を基本としやや均質化（方形なものが増加）、鎬角は粗割石で稜線の削り出しを行う

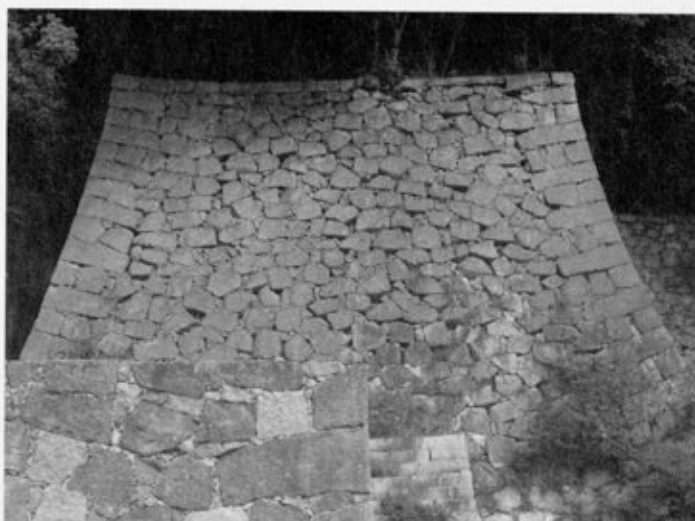
写真8 二之丸周辺築石部（南より）  
※手前は現代の改修

築石部：布積み崩し（部分的に乱積み）、築石は粗割石（ごく一部野面石）でやや均質、間詰石は小型の粗割石（ごく一部野面石）を多用して大きな空隙を埋める

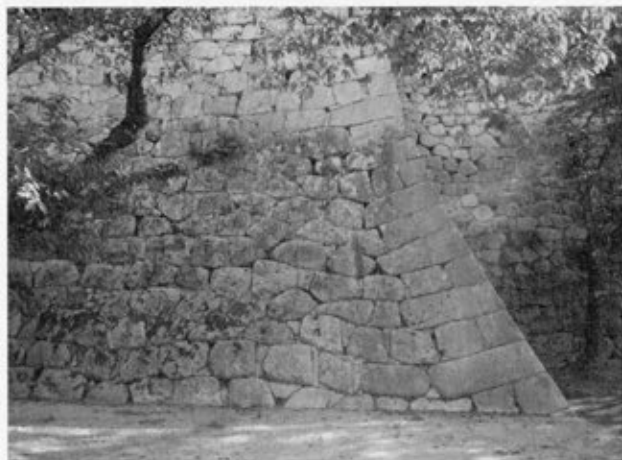
写真11 隅角部（北より）

隅角部：算木積み、角石は割石で精緻化（切石的、ただし鱧の加工はやや不揃い）、角脇石は1石を基本とし精緻化（切石的）、鎬角は削り出しを行い小面が伸張

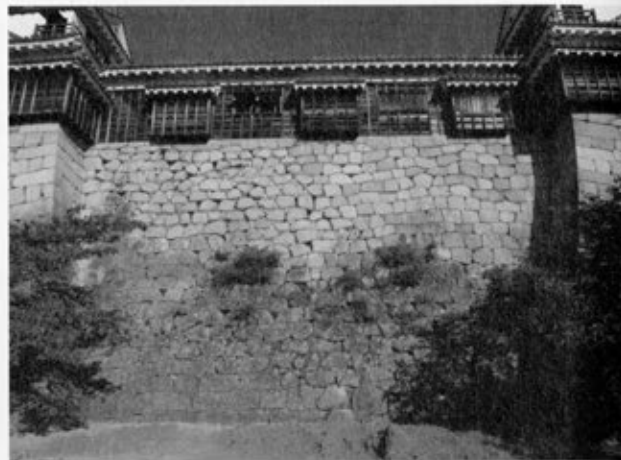
写真12 築石部（西より）  
※右上部は⑥

築石部：布積み、築石は割石で均質化（高さ、幅が揃う）、間詰石は加工の進んだ大型の割石

が主体

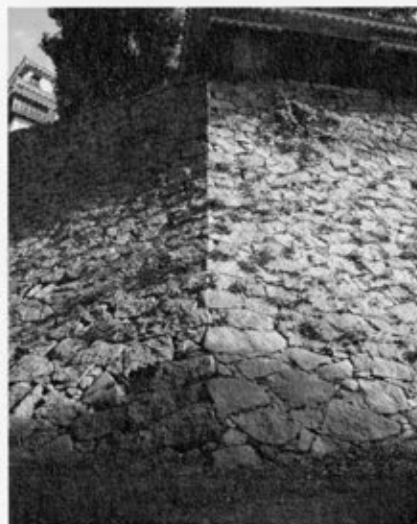
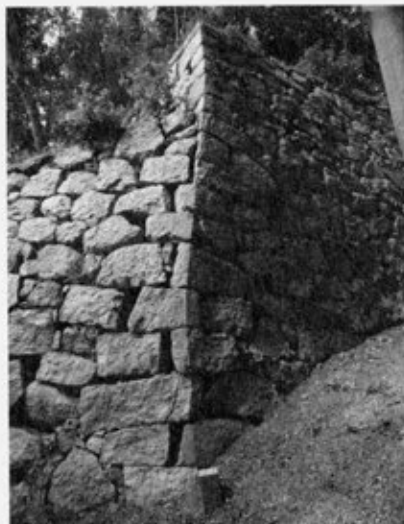
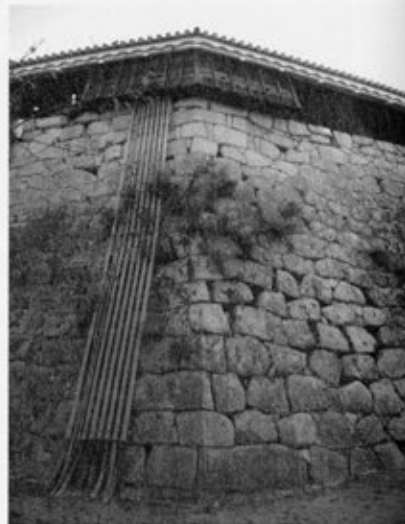
写真13 本丸周辺（②）鎧角  
（北より）

写真14 南登り石垣（③）鎧角  
（南より）

写真15 本壇北側（④）鎧角  
（北より）

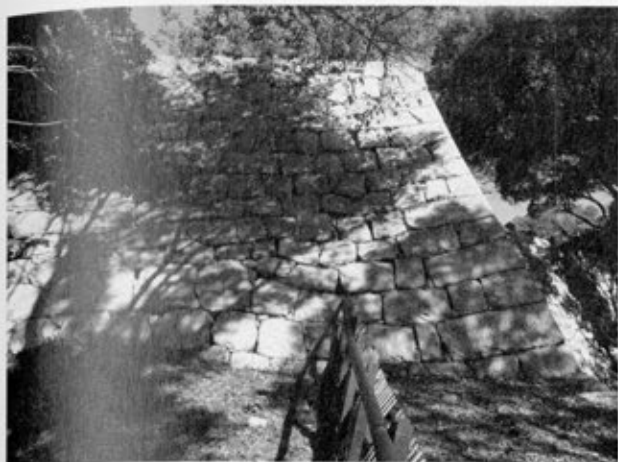
写真16 隅角部（西より）

隅 角 部：算木積み、角石は割石で規格化（薄く小さい方形、切石的）、角脇石は1石を基本とし規格化（薄く小さい方形、切石的）

城内⑤は大手門西側石垣にのみ見られ、隅角部も築石部も割石で規格化され（薄く小さい方形、切石的）、空隙やそれを埋める間詰め石が著しく少ない一方、石面への調整は粗く、石面は丸みを帯びている。これらの特長から考えて、寛永期よりもかなり下るものと考えられるが、この部分は、延享5（1748）年の銘のある伊豫国松山城石垣傾損之覚に、朱書きで八間半の石垣が破損した旨の記述があり（図6）、これらのことから、18世紀中頃以降に改修された石垣であると考えられる。なお、文化3（1806）年に松山藩の寺社奉行が施工したと伝えられている、西条市丹原の西山興隆寺の石垣が、石材が薄く小さく規格化され、石面への調整は粗く、石面が丸みを帯びており（写真30）、城内⑤とよく

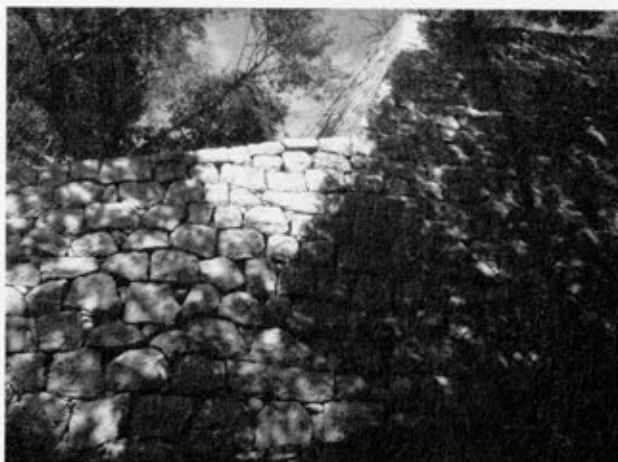
写真17 築石部（南より）

築 石 部：布積み、築石は割石で規格化（薄く小さい方形、切石的）、そのため空隙とそれを埋めるための間詰石は著しく減少

石面への調整：隅角部、築石部ともに普遍的に見られるが粗く、石面は丸みを帯びた印象（胴張り風）に

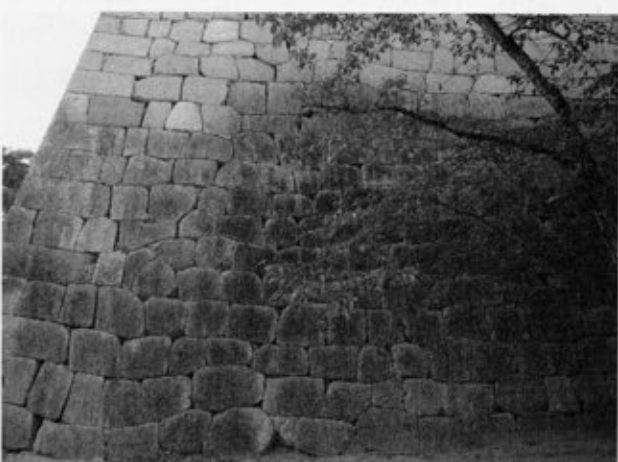
写真19 築石部（南より）

築石部：布積み、築石は切石、そのため空隙はわずかで間詰石はパネル程度

石面への調整：隅角部、築石部ともに普遍的に見られ、たいへん精緻

最後の城内⑥は本壇南側に見られ、隅角部、築石部とも全て切石で、豆矢痕もわずかながら確認されるなど、城内①～⑤と比べて明らかに新しい特徴を有しており、また、先述の城内④を切って積まれている。天守等は天明4（1784）年に落雷で焼失した後、嘉永5（1852）年に再建されるが、この部分は、その再建工事に合わせて実施した石垣改修部分を示していると考えられている松山城本壇石垣修理計画図とほぼ重なっており（図7）、これらのことから、19世紀中頃に改修された石垣であると考えられる。

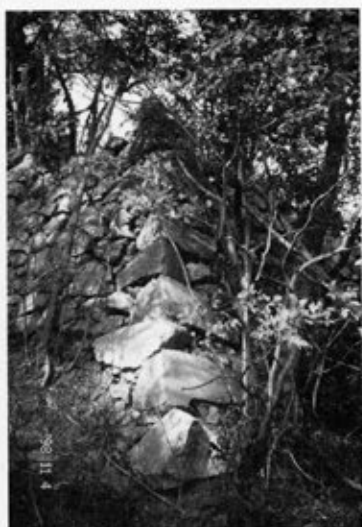
写真20 隅角部（高瀬哲郎氏提供）

隅角部：算木積みは成立、角石は粗割石と野面石で不均質、角脇石は見られない

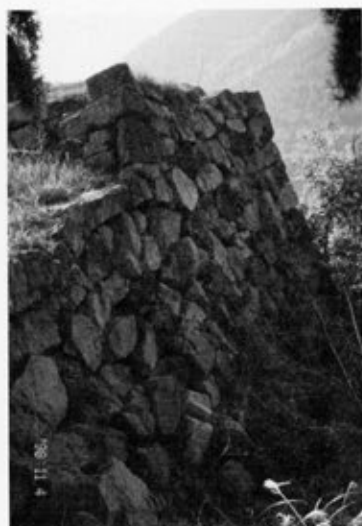
写真21 築石部（高瀬哲郎氏提供）

築石部：乱積み、築石は野面石と粗割石で不均質、間詰石は小型の野面石や粗割石

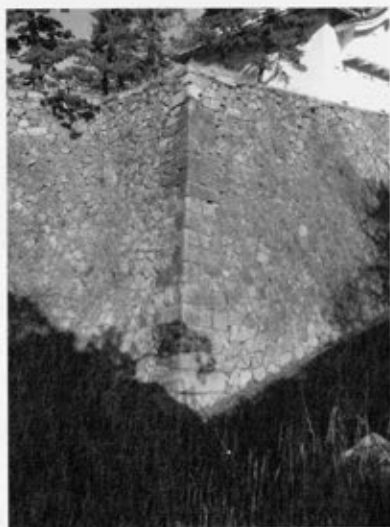
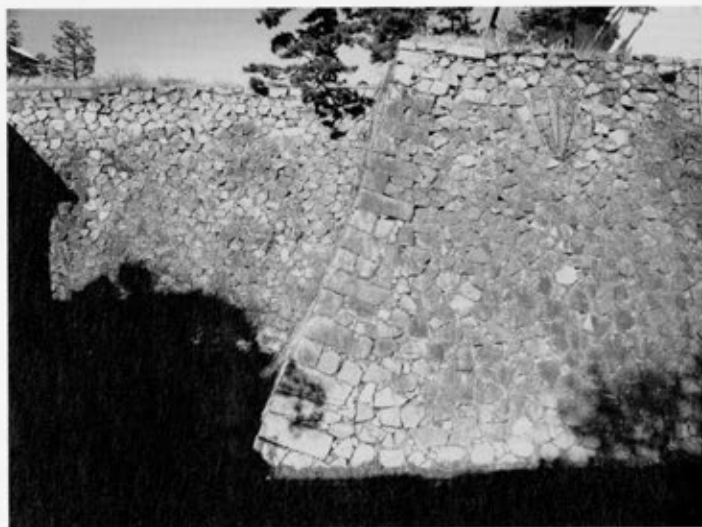
隅 角 部：算木積み、角石は粗割石でやや均質（長さは揃うが鱧の加工は不揃い）、角脇石は1石を基本とし不均質

築 石 部：乱積み（部分的に布積み崩し）、築石は粗割石（ごく一部に野面石）で不均質、間詰石は小型の粗割石

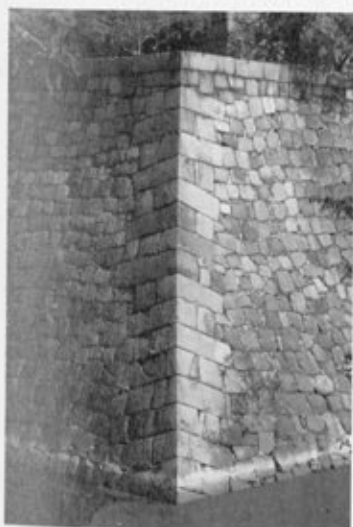
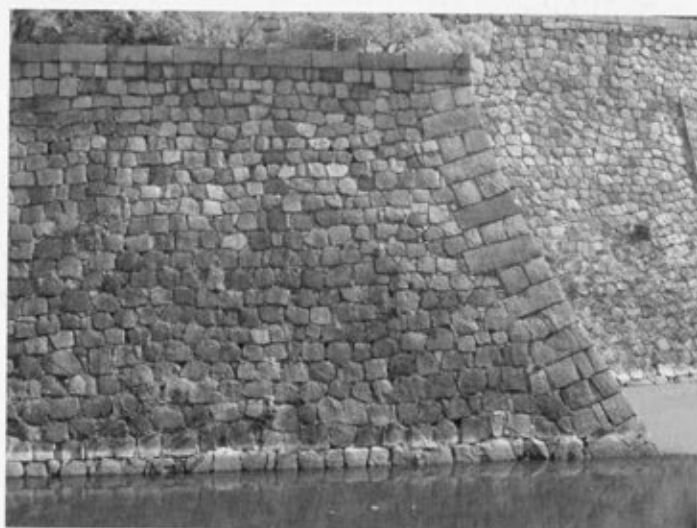
隅角部：算木積み、角石は割石で均質化（長さ、鱧の加工も揃い方形化）、角脇石は1石を基本とし均質化（方形化）

築石部：布積み（部分的に乱れる）、築石は割石で均質化（高さ、幅が揃う）、間詰石は加工の進んだ大型の割石が増加

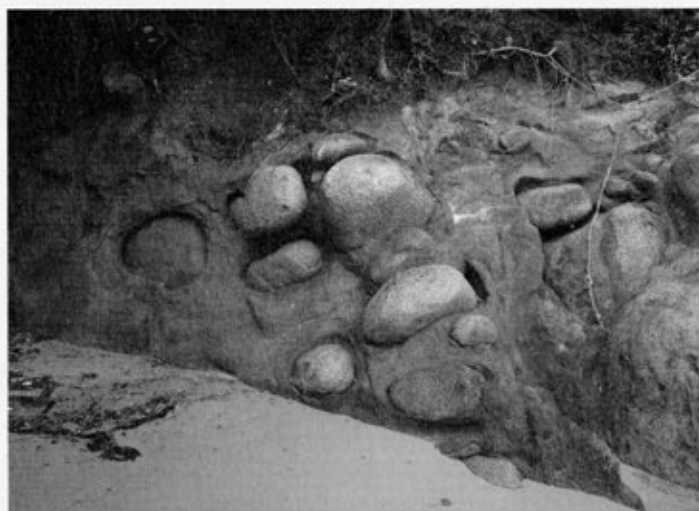
写真28 松山平野沿岸部（白石ノ鼻）  
花崗岩露頭状況（東より）

松山城の石垣の石材種別は、ほぼ全て花崗岩である。丁場は未だ確認されていないが、近年松山市が愛媛大学に委託して実施した南登り石垣の石材を対象とした分析によれば、その全てが、花崗岩の中でも石手川上流域に分布する松山花崗閃緑岩である可能性が高いことが分かった（愛媛大学法文学部人文学科内田研究室編2004）。石手川は、松山城築城に合わせて、松山城の所在する勝山南側の城下町の確保と平野南部での新田開発を目的に、現在の位置に付け替えられたとされているが、元は勝山の南麓を西へ流れていたとされており、石材の運搬から考えても、この結果はたいへん理解し易いものである。なお、現在でも松山平野沿岸部では松山城の石垣とよく似た花崗岩の露頭が見られるが、これらはトーナル岩質岩帯に属しており、石垣石材とは区別されることがであった。ただし、改修に当たっては、興居島や高浜といった石手川下流の松山平野沿岸域から運んだとも言われており、また、松山城の石垣に使用された石材量が膨大であることも考え合わせると、使用頻度が低く分析対象から漏れただけの可能性もあり、現段階でこれらが全く用いられなかったとするのは時期尚早であろう。また、ごく一部含まれる礫岩は、先の分析によると勝山の和泉層群に含まれるものの可能性が高いとのことであり、これらは築城工事の際に産出し、再利用されたものであろう。

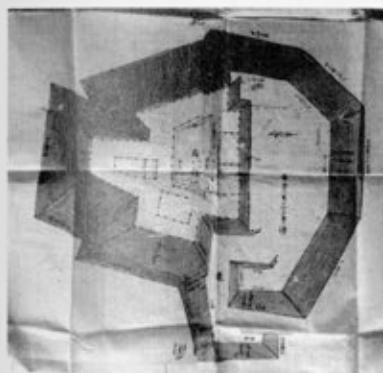
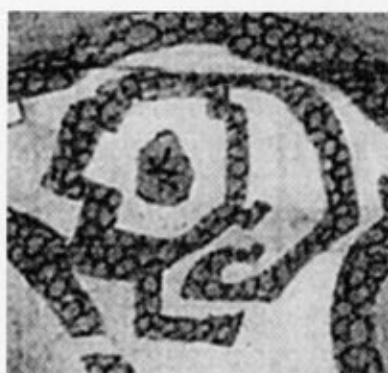
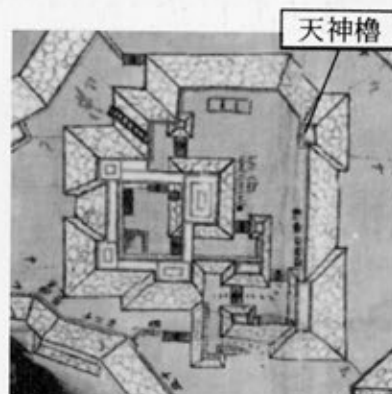
城内④は、本壇北側を中心に見られ、寛永元（1624）年の関連④大坂城第2期と類似しているものの、関連④で増加する加工の進んだ大型の割石による間詰石が、関連④よりも更に目立つ点等から考えて、関連④よりも時期がやや下ると考えた。一方、この本壇は、加藤嘉明により構築された後、松平定行入封直後の寛永16（1639）年から、天守を五重から三重へ改める等、大規模に改修されたことが分かっている。また、この部分に含まれる天神櫓台の石垣は、加藤期や蒲生期と考えられる絵図（図3・4）には見られず、この松平期になってから加えられたものである可能性が高い（図5）。それらを踏まえ、この天神櫓台石垣と本壇の築石部が接する入角部を観察すると、両側の石材が交互に重なり合って積まれ（写真29）、両者が同時に施工されたこと（＝天神櫓台石垣部分だけを後補したわけではないこと）は明らかであり、城内④の石垣は、松平定行入封直後、本壇に大規模な改修工事を行ったとされる寛永16（1639）年頃の石垣であると考えられる。
