## 1. 北下条塁址

所在地 韮崎市藤井町北下条240番地  
調査原因 個人住宅建設  
調査期間 平成10年10月26日～10月27日  
調査面積 112㎡  
調査主体 韮崎市教育委員会  
担当者 山下孝司

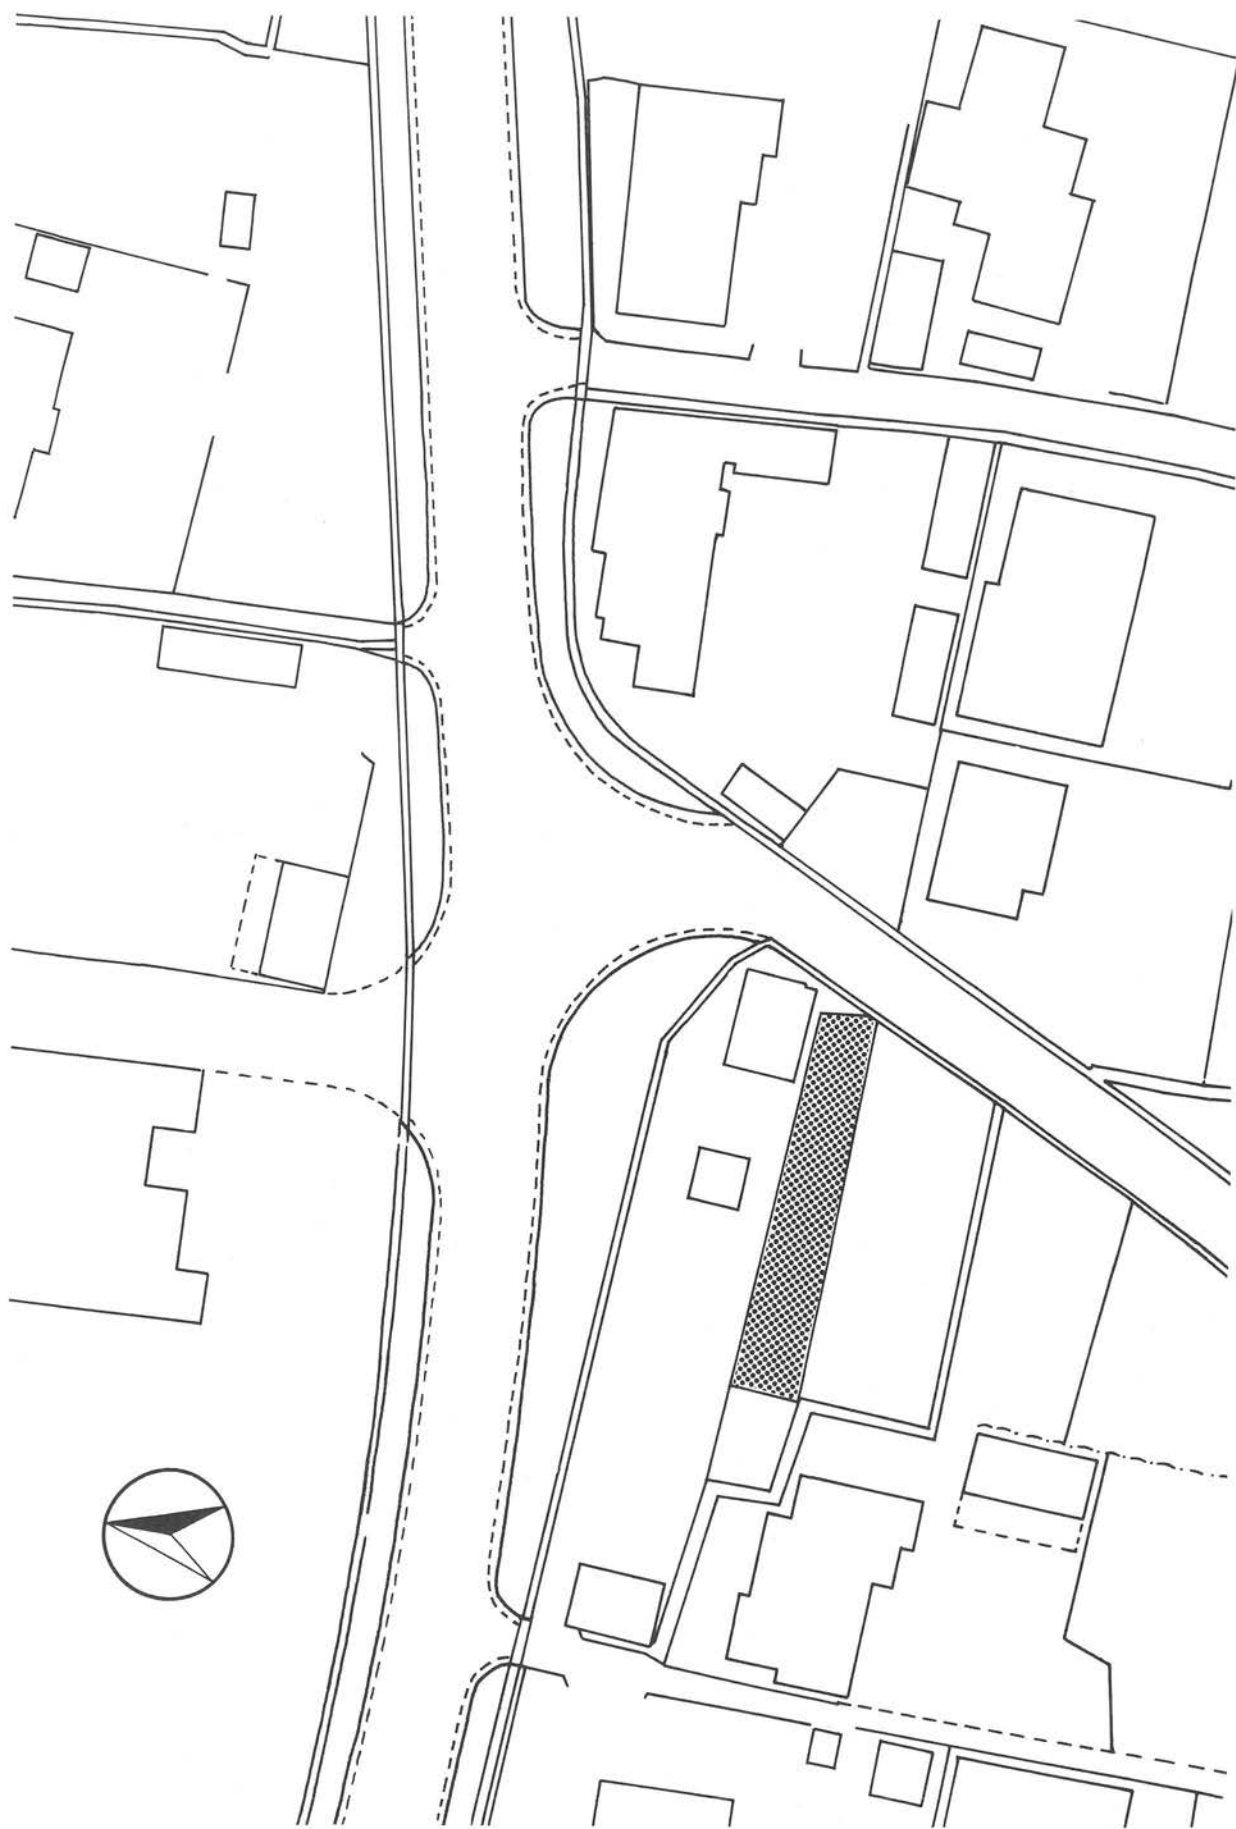
第1図 北下条墨址調査位置図 (1/500)

土塁は、宅地北側の東西方向に長さ26m、幅3m、東端での高さ1.7mの規模でのこっており、西端には石の祠が祭ってある。造成は東から祠の手前までの約20mを削平する予定であり、この部分の平面図作成と、東西2カ所の土塁断ち割りトレンチを掘って断面観察を行った。

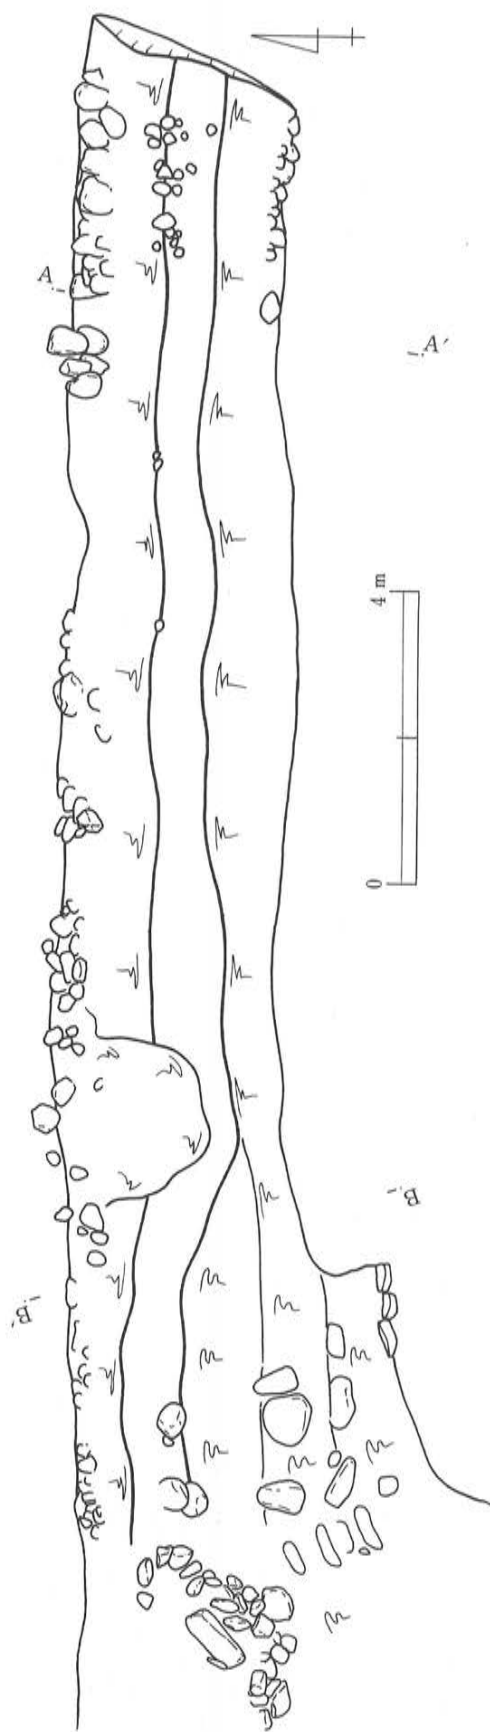
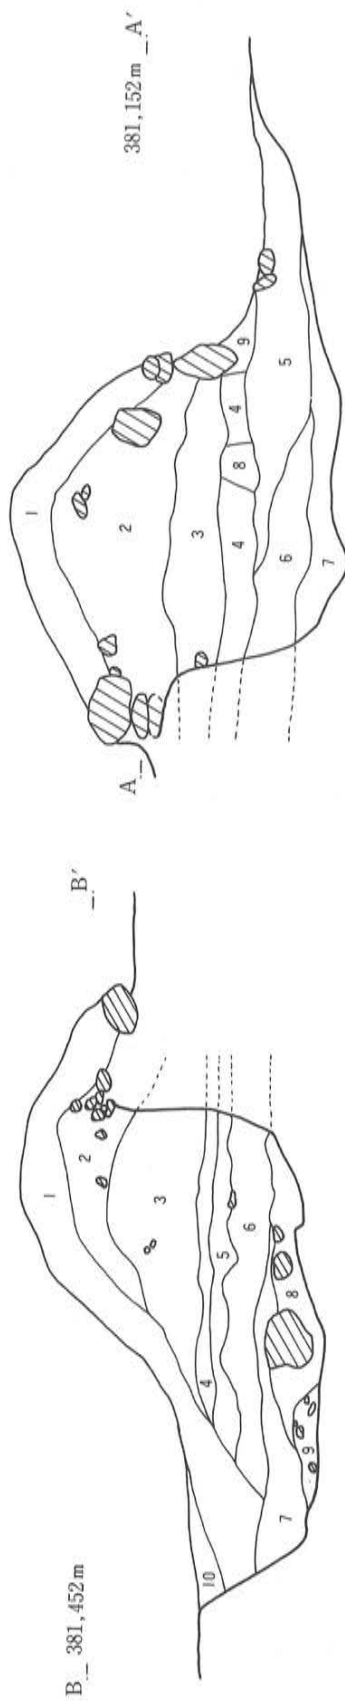
第2図 北下条墨址平面図 (1/100)・断面図 (1/50)

土地の関係から現状では土塁基底部は北側が高く、南側が低く50cm～60cm程の比高差があり、部分的に石を積んでいる。石積みは北側に多いようである。土塁上半部は鉢を伏せたような断面形で、表層は竹の根が繁茂している。断面土層観察では、構築方法は安定した砂地の上に形成された水田の上に土盛りしただけの構造で、版築のような搗き固めた形跡はなかった。基底部にみられる石積みは部分的であり、東西の断面を比較してみると本来土塁敷きはもう少し広めであったものが、後世削られて土留めの補強のために石が積まれたように思われる。

- 1 暗褐色土 (僅かな小礫を含む、ややしまりなし、竹の根多量に入る)  
 2 暗褐色土 (礫・石を含む、ややしまりなし)  
 3 暗褐色土 (小礫・礫かな石・鉄分を含む茶褐色土小塊・若干の炭化物粒子を含む)  
 4 暗褐色土 (小礫・炭化物粒を混入、ややしまりあり、黒っぽい)  
 5 暗褐色土 (鉄分沈着土層)  
 6 暗褐色砂質土 (褐色土・若干の炭化物粒を混入、ややしまりあり)  
 7 暗褐色土 (茶褐色土・砂・黄褐色粒を混入、しまりあり)  
 8 暗褐色土 (小礫・石・若干の茶褐色土を含む)  
 9 暗褐色砂 (暗褐色土・茶褐色土・石を混入)  
 10 暗褐色土 (しまりなし)
- 1 暗褐色土 (僅かな小礫を含む、ややしまりなし、竹の根多量に入る)  
 2 暗褐色土 (礫・石・若干の茶褐色土を混入、ややしまりなし)  
 3 暗褐色土 (鉄分を含んだ茶褐色土粒・白黄褐色粒子・若干の炭化物粒子を混入、ややしまりあり)  
 4 暗褐色土 (鉄分沈着土層)  
 5 暗褐色砂質土 (鉄分を含んだ茶褐色土・小石粒を含む、ややしまりあり)  
 6 暗褐色砂質土 (鉄分を含んだ茶褐色土を含む、しまりあり)  
 7 暗褐色砂質土 (鉄分を含んだ茶褐色土を多く含む、よりしまりあり)  
 8 暗褐色土 (鉄分を含んだ茶褐色土・石灰質の白色粒を混入)  
 9 暗褐色土 (褐色土を含む、ややしまりなし)

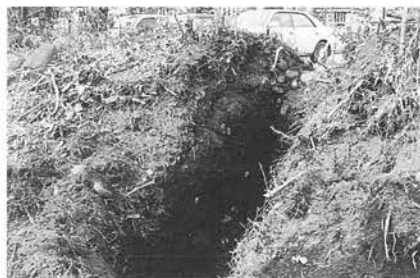
西側土塁断面

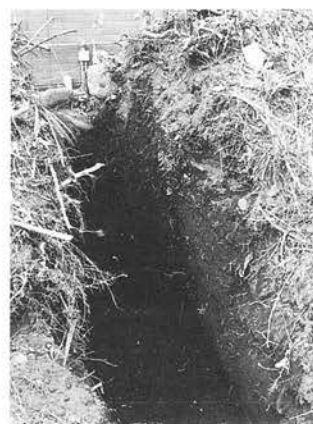
東側土塁断面
