2. 漆喰遺構の保存処置

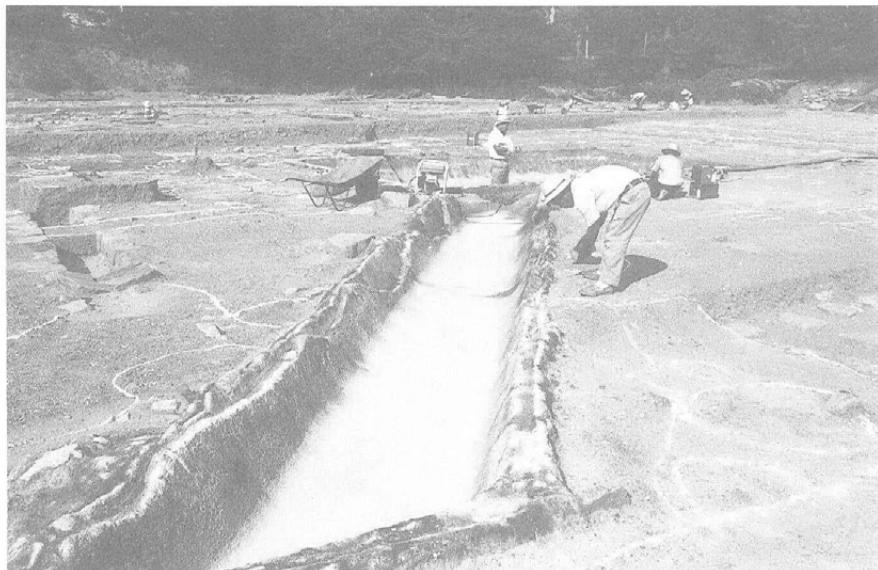
写8 能舞台下漆喰升の保存処置

効果的な強化処置を施すためにはまず遺構ができるだけ乾燥させ、次いで遺構の強化に必要とされる適量の合成樹脂を注入することが必要である。面積的に最も広い能舞台下のいわゆる升状遺構については、イソシアネート系合成樹脂を表面より散布し漆喰内部に充分含浸させた。また、井戸については、涌水にたいして排水用ポンプを作動し、施工時に乾燥状態に保つことを心がけた。縁下に貼られた赤色顔料を混入した漆喰遺構については、できるだけ内部に合成樹脂が浸透するように、樹脂の塗布後ポリ袋で表面を覆い溶剤の揮発をできるだけ防ぐ方法を取り、表面での樹脂の高濃度化を避けた。

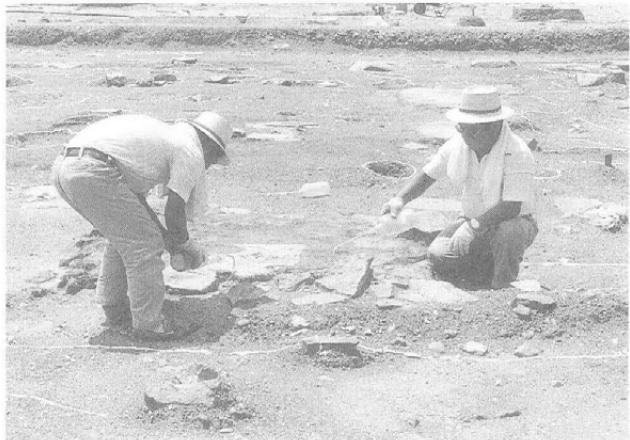
写9 御休息之間縁下漆喰遺構の保存処置

縁下に貼られた赤色顔料を混入した漆喰の構造は、荒目の砂を混入した漆喰を下層に置き徐々に細かい粒子の漆喰を塗り重ねている。部分的に遺存している赤色の漆喰層は緻密で表面は滑らかであるが、乾燥によって粉状化が進み見かけ上白っぽく変化している。さらに乾燥が進めば漆喰の各層から剥離が生じ、一層崩壊するおそれがあった。

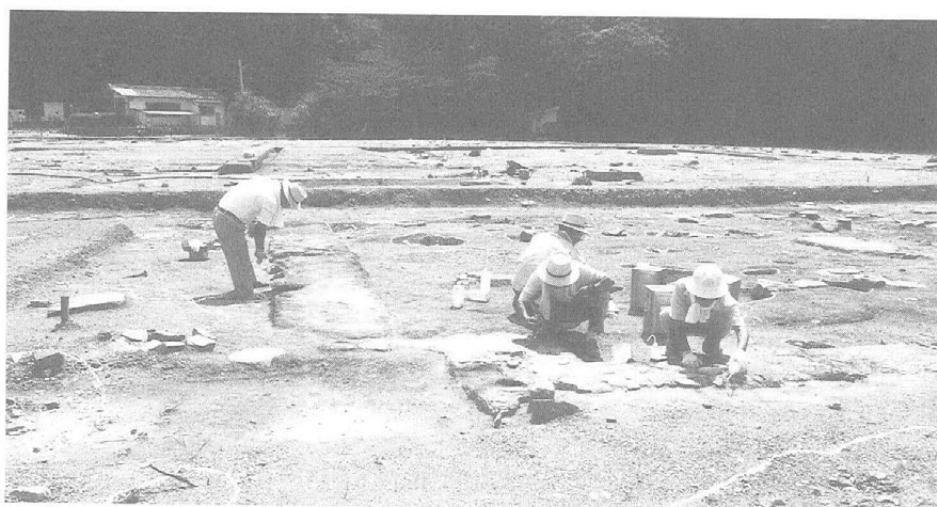
写10 御休息之間の各漆喰遺構の保存処置
