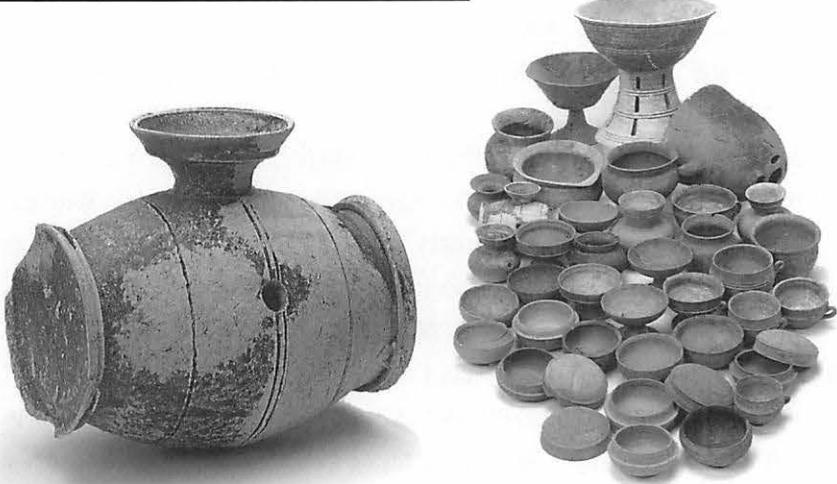
藤原宮跡の下層には弥生、古墳時代の遺跡が広がっており、四分遺跡と呼んでいる。これまで水田跡や環濠跡、井戸跡などが見つかっている。写真は、藤原宮内の西南隅にちかい第82次調査区において、四分遺跡の古墳時代斜行溝SD3100から出土した土器の一部。古式の須恵器や、土師器にまじって、韓式土器もめだつ。写真左は須恵器の樽形甌で、高さ15.4cm(図8・9、8・9頁参照)。(C)
