### 3. 東院庭園の復原事業

平成5年度に始まった東院庭園復原事業の最終年度として建物復原関係では西建物（仮称）および南面大垣の復原を行い、庭園関係では園池復原、景石保存処理、給排水施設整備、園路整備、植栽復原、保護柵および仮囲い整備等を行い、付帯施設として宇奈多利の杜西側地区に便所と仮駐車場を整備した。

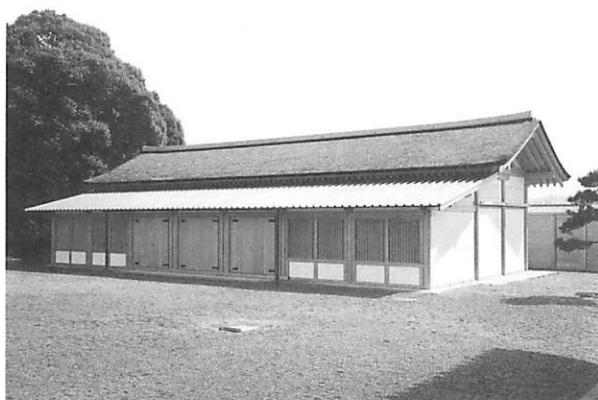
図1 西建物外観（南西より）

**西建物** 西建物の基本設計（『年報1997-I』P.24,25を参照）および実施設計は昨年度に終了している。今年度の施工では、各部の収まりや部材寸法、仕様について若干修正するにとどめた。4月17日からの一般公開に備え、車椅子使用の見学者が西建物から入り庭園内を回遊することを考慮し、西建物の出入口4カ所に取りはずし可能な木製スロープを臨時に設置した。スロープの勾配は1/8、幅は1.7mとし、表面にノンスリップ加工のビニルシートを張った。

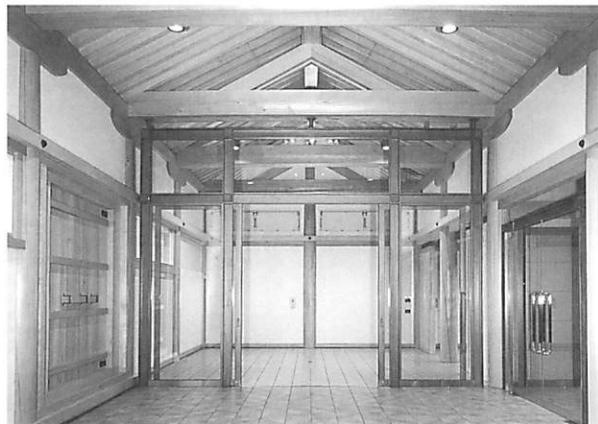
図2 西建物内観（北よりホールを見る）

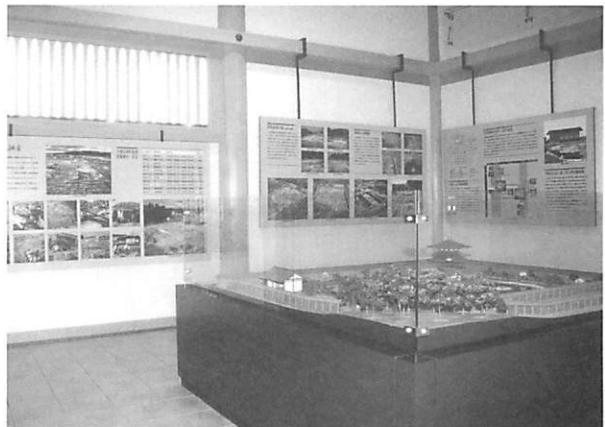
図3 展示状況（東休憩室）

休憩室では、1989年に製作した東院庭園の1/50模型を中心におき、その周辺の壁面に東から南へ進むようにパネルを展示した。まず入って左、北のガラス壁面で東院について概説し、つづいて東院庭園の発掘状況、庭園史における東院庭園の位置づけ、さらに庭園内の池や復原建物の整備方針、手法などに関して解説した。パネル展示の内容は、全体的には東院庭園のパンフレットに基づくが、発掘調査写真を多く示し、整備完了後の写真は使用していない。また西の休憩室には1996年に製作した築山遺構の1/10模型を展示し、常設展示ケースには緑釉瓦などの遺物も陳列した。

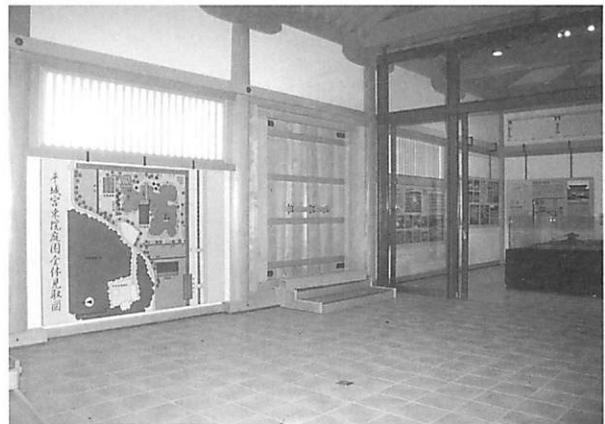
図4 西建物外観（ホール）

また、東院庭園に関する仮展示をエントランスとホールの境、ホールおよび休憩室におこなった。エントランスとホールには、見学者の動線を妨げないようにパネル以外の展示物は基本的に置かず、その境にある大きな一枚ガラスに築山遺構の透過光図面を張った。ホールの東壁面には案内板パネルをかけた。

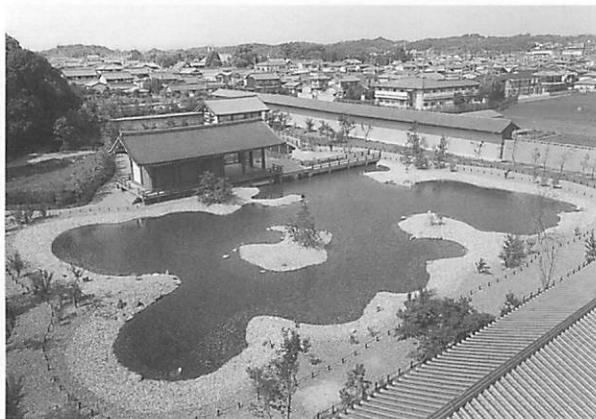
図1 東院庭園全景

**庭園および周辺整備** 園池復原の基本方針は『年報1997-I』P.61に記したとおりであり、この基本にしたがって実施したのであるが、実際の復原に際してはいくつかの問題が生じた。奈良時代後半期の園池の復原案はいくつか考えられるのに対して、実施できるのはそのうちの一案に限る、という復原がかかえる根本的な問題である。地形復原、残存している景石および補充する景石に対する考え方、などが特に問題となった。詳細はいざれまとめられる東院庭園の発掘調査報告、復原整備報告で報告することになるので紙数の限られた本稿では省略する。

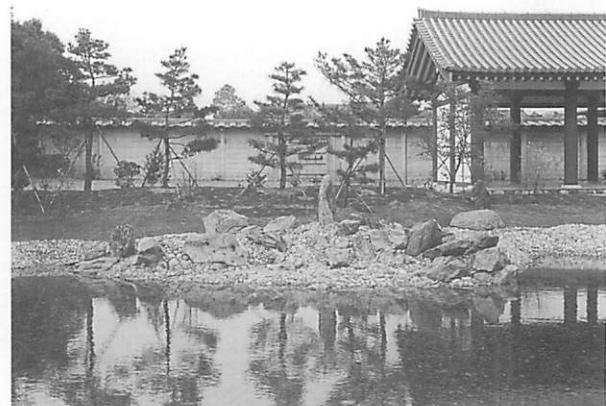
図3 北岸中央部の築山石組み（南から）

樹脂による強化の必要性がある花崗岩、片麻岩については岩石の表面に浸透、固結する合成樹脂（ワッカー社製OH100）を吹き付け、強化した後に、表面の撥水性を高める樹脂（同社製280）を吹き付け保護を図った。撥水剤については今後、年1回程度吹き付けを続けていくことが望ましい。

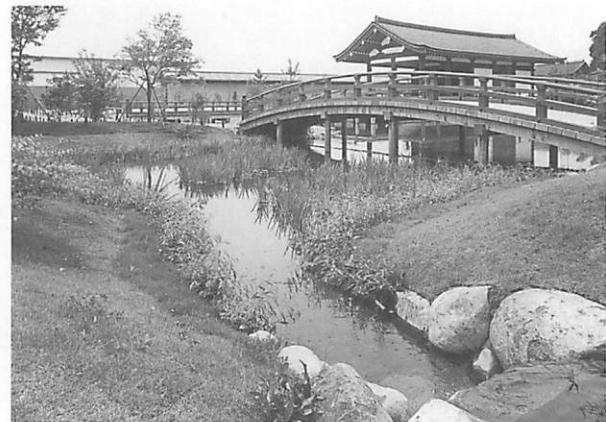
図4 池東北部の給水口、湿地、反橋

給水は本来の給水路である園池北側の石組溝以外に、停滞する池水を押し出すために園池入り込み部の池底9箇所に円形の給水管を埋設し、池全体の水の流れを確保した。円形給水管はステンレス鋼管（40、50mm）を径100cm（6個）、150cm（3個）の円形に丸め、上面に径5mmの小孔を30～40個穿ち、ここから水を吹き出させていている。これを池底に置き、上に砂利を被せて管を隠す

とともに、水圧による水面の盛り上がりを防止した。排水は本来の排水口である園池東南隅に箱形のコンクリート製暗渠を埋設し、ここを経由して南面大垣の南に設けた受水槽に池水を導き、ここからポンプで宇奈多利の杜西側の浄化槽に送るシステムである。受水槽は最後尾に設けた堰の高さを調節することで常にわずかづつオーバーフローし、外へ水が溢れ出る仕組みであり、これで池の水位を一定に保っている。

園池の周囲には植栽を推定復原した。出土植物遺体、文献史料等から樹種を選定し、発掘調査で確認した樹木抜取穴などにもとづいて位置を決めた。主な樹種はアカマツ、ヤマザクラ、ウメ、モモ、スモモ、ヤナギ、ツバキ、ツツジ類、ハギ、ヤマブキなどであり、目隠し植栽としてカシ類を柵沿いに配置した。園池東北隅の給水池付近にはセキショウ、カキツバタ、ヤブコウジなどの草木を植えた。
