# 奥山久米寺跡の調査

昭和47年9月・昭和48年1月

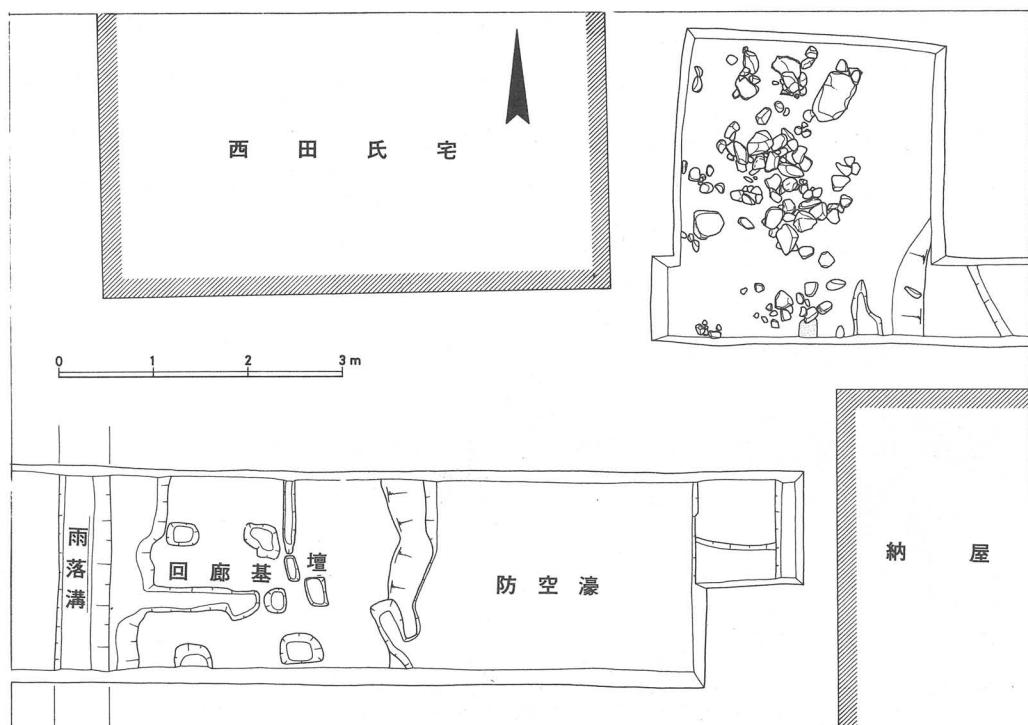
奥山久米跡遺構実測図

発掘の結果確認した遺構は、久米寺の中心伽藍をとりまく想定西面回廊基壇および西側の雨落溝（挿図）である。回廊基壇は、東半部が防空壕掘穿のため削り取られていたが、西半部は比較的遺存状態は良好であった。基壇は旧地形の上部を約1mほどの厚さで整地して平坦面とし、その上面に赤褐色の砂質粘土を高く盛土し基壇とする。その西端に素掘りの雨落溝がある。基壇は現存部分で幅3.4m、高さは最も良く残った部分で25cmである。西側雨落溝は幅55cm深さは現存基壇上面から43cm、基壇外側の平坦面から22cmの深さである。基壇上面は後世に掘られた小穴がいくつかあったが、基壇化粧を示す構造物は遺存していない。この雨落溝および基壇外側には多量の瓦類が堆積していた。

基壇東半部は、基壇が削除され顕著な遺構は発見できなかった。ただ、基壇西端より東へ約7mの地点で、凝灰岩、大型の礫などが散在しており、その上面に多量の瓦類が堆積していたのが注意される。おそらく、後世に、基壇の東端にあった諸施設を破壊し、一括投棄したものであろう。したがって、今回の調査では回廊基壇幅については、その数値を得るに至っていない。

伽藍配置における回廊基壇の位置および実数値については、久米寺自体の伽藍中軸線が明らかでなく、適確に指適できない。かりに塔跡礎石群をほぼ伽藍中軸線に近いと想定した場合、今回の基壇西端からこの線まで約32mである。

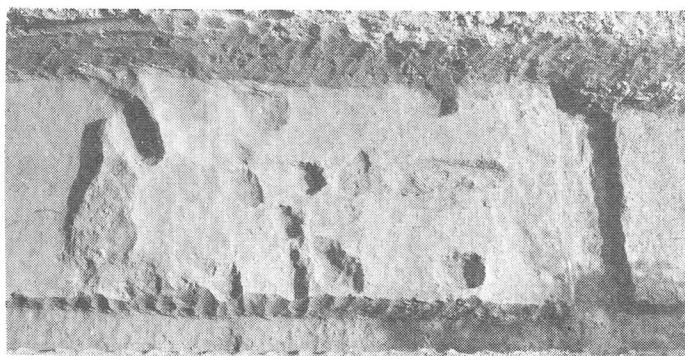
回廊基壇（下が北）

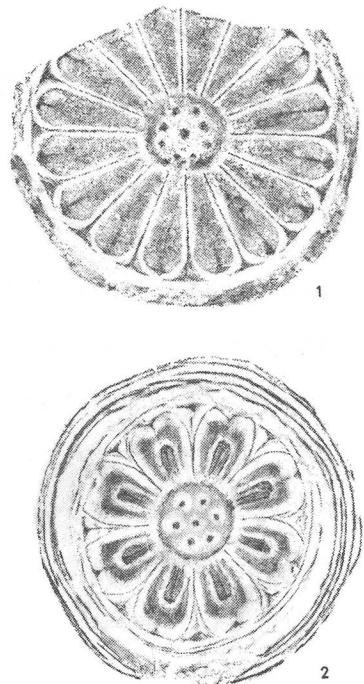
奥山久米寺跡出土軒丸瓦(1/4)

出土遺物は軒丸瓦六型式、軒平瓦二型式のほか、丸瓦・平瓦を多量に発見した。軒丸瓦は図示したもののほか、単弁八葉蓮華文やいわゆる大官大寺式の軒丸瓦がある。軒平瓦は、重弧文と大官大寺式のものがある。土器類は下層の整地土中から古墳時代に属する須恵器、土師器が若干出土した。
