藤原宮第5・6・7次の調査

—鴨公小学校建設予定地の調査—

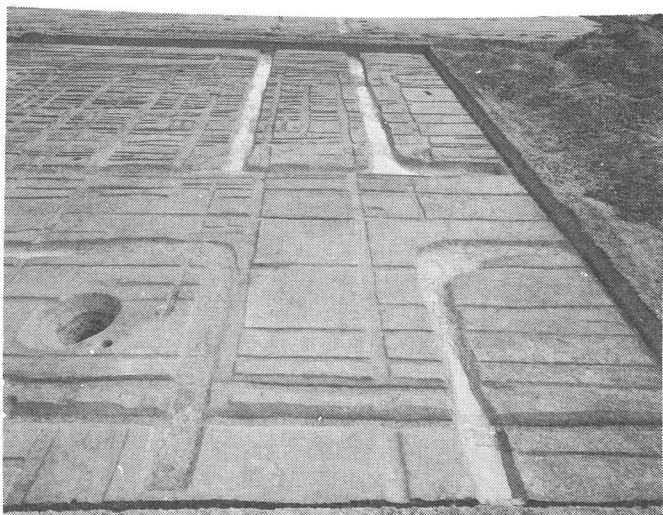
道路 SX1081・1082（西より）

A期 —— SX1081・1082は、幅1m前後の側溝を伴う道路で、いずれも幅約6m。SX1081は、SX1082との交差点以東では、西の部分より約1m北に寄っている。SX1081の側溝は、交差点でそれぞれ南北に折れてSX1082の側溝につながるが、SX1082の東側溝のみは、SX1081を横切る浅い溝になって南北に連続している。また、東にのびるSX1081の側溝は東西柵SA1215の西端近くで一段浅くなり、輪郭の不鮮明な浅い溝になって調査区外にのびている。この東西柵SA1215とSA1215に接続する南北柵SA1216とは、その配置の関連性から、SX1081・1082と同時期のものと推定される。SA1215・1216で区画された中にある、倉庫風の建物SB1210もこの時期のものであろう。なお、SX1081・1082の側溝からは、多量の土器が出土したが、瓦は一片も検出されなかった。一方、後に述べるB期の遺構—掘立柱建物の柱穴、井戸、土塙の埋土からは、少量ながら瓦が検出されている。この事実は、A期の遺構の性格について一つの示唆を与えるものであろう。

この地域では、藤原宮期の遺構に、A 期、B 期の前後二時期のものが認められた。A 期には、調査地域の南半で交差する東西と南北方向の道路 SX1081・1082 があり、この道路によって、この地域は四分されている。東南のブロックには、柵 SA1215・1216 で囲まれた一郭がある。宮域との関連から、この道路の位置をみると、東西方向の道路 SX1081 は、西面中門から南へ 1 町（約 132.5m = 京条坊の町割り計画寸法）、南北方向の道路 SX1082 は、宮中軸線から西へ 3 町の位置にある。柵 SA1215・1216 に囲まれた部分の内部の調査が進んでいない現在、断定的なことはいえないが、この時期の遺構はきわめてまばらで、とくに、規模の大きな建物は 1 棟もない。藤原宮造営当初の姿を示すものかもしれない。

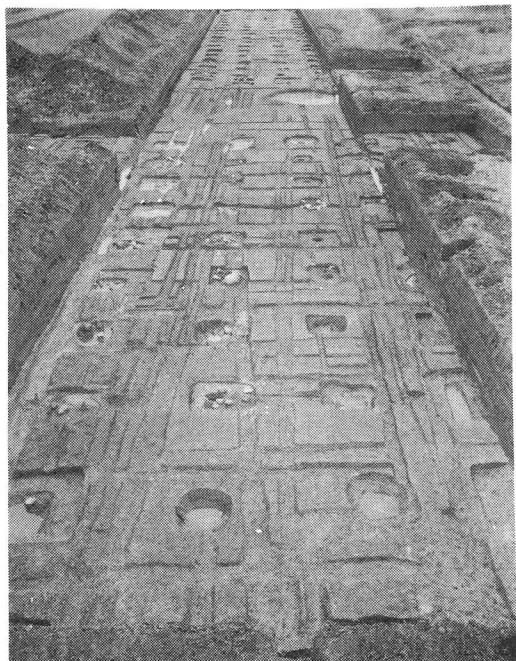
建物 SB1100・1110（北より）

SB1100とSB1110では、当初の側柱のみの建物（SB1100A・SB1110A）を後に、総柱の建物（SB1100B・SB1110B）に建てかえている。SB1200・SB1020では建てかえは認められないので、この建てかえはB期のうちに行なわれたのであろう。SB1100A・Bの柱穴では、柱穴の底に、人頭大の河原石をならべた敷石が認められ、SB1100Aの柱穴では、さらにこの敷石の上に、柱位置を囲んで並べた小石が検出された。いずれも、軟弱な地盤における、掘立柱の不同沈下や横ずれを防ぐためのものであろう。

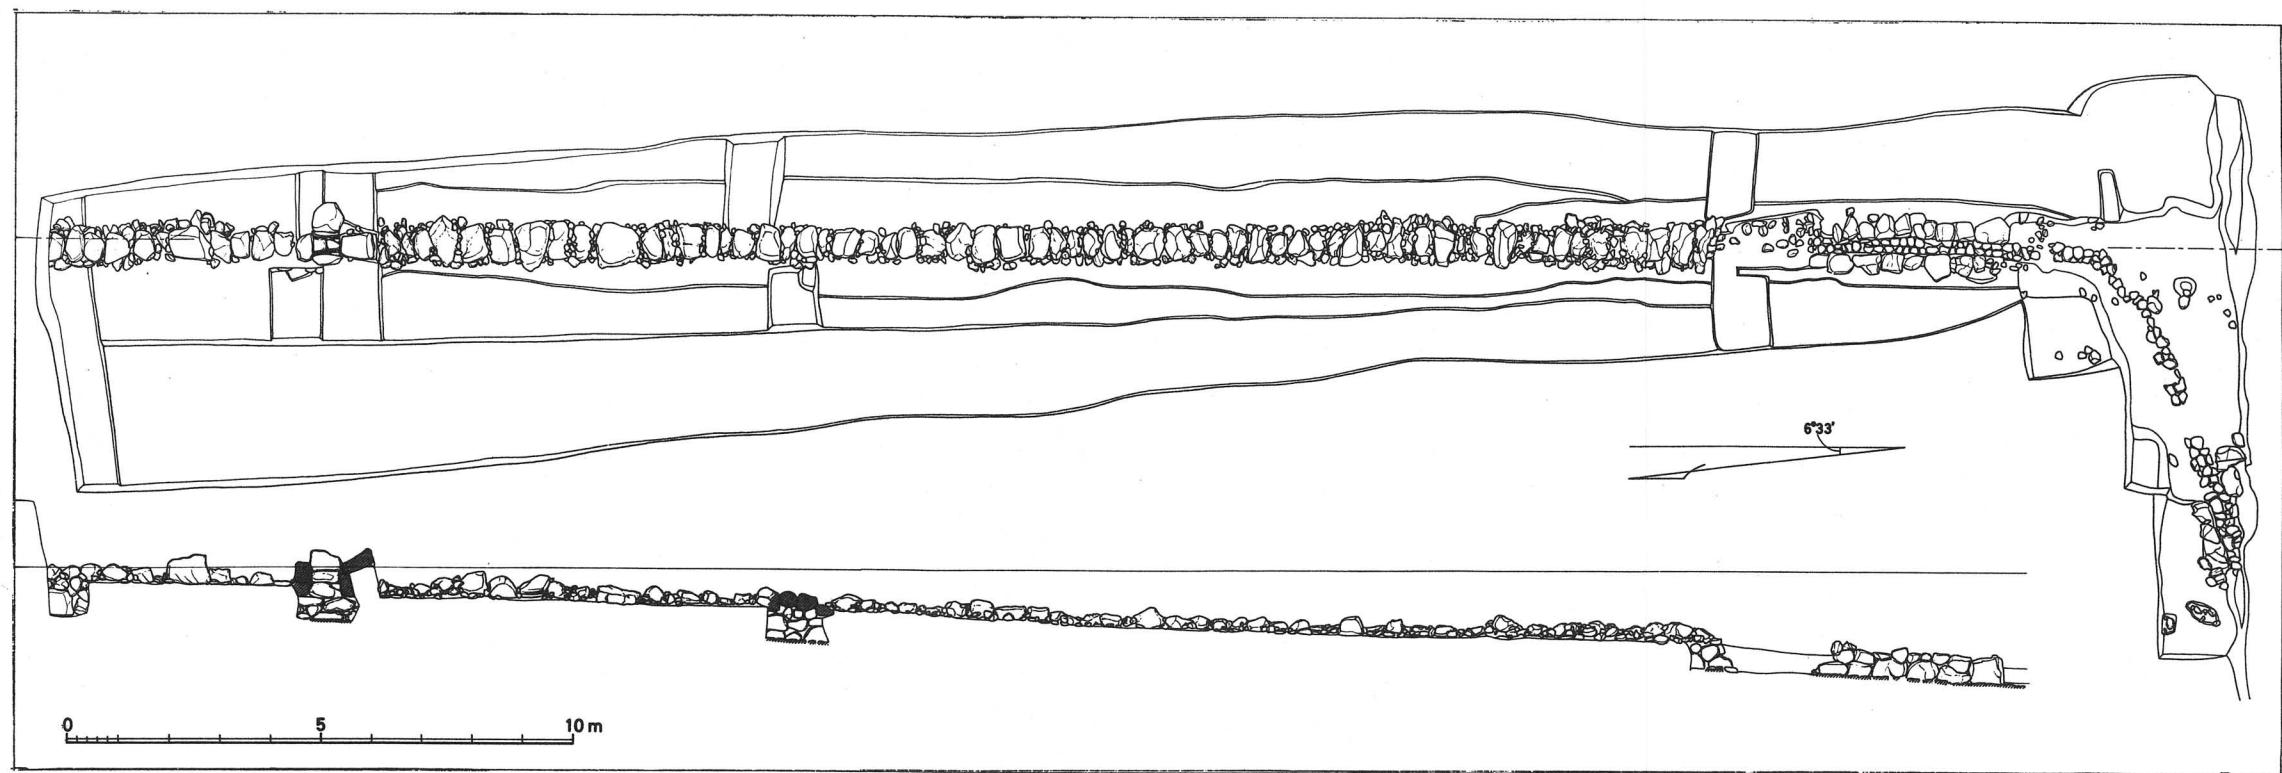
第1図 飛鳥資料館建設地大石組暗渠実測図

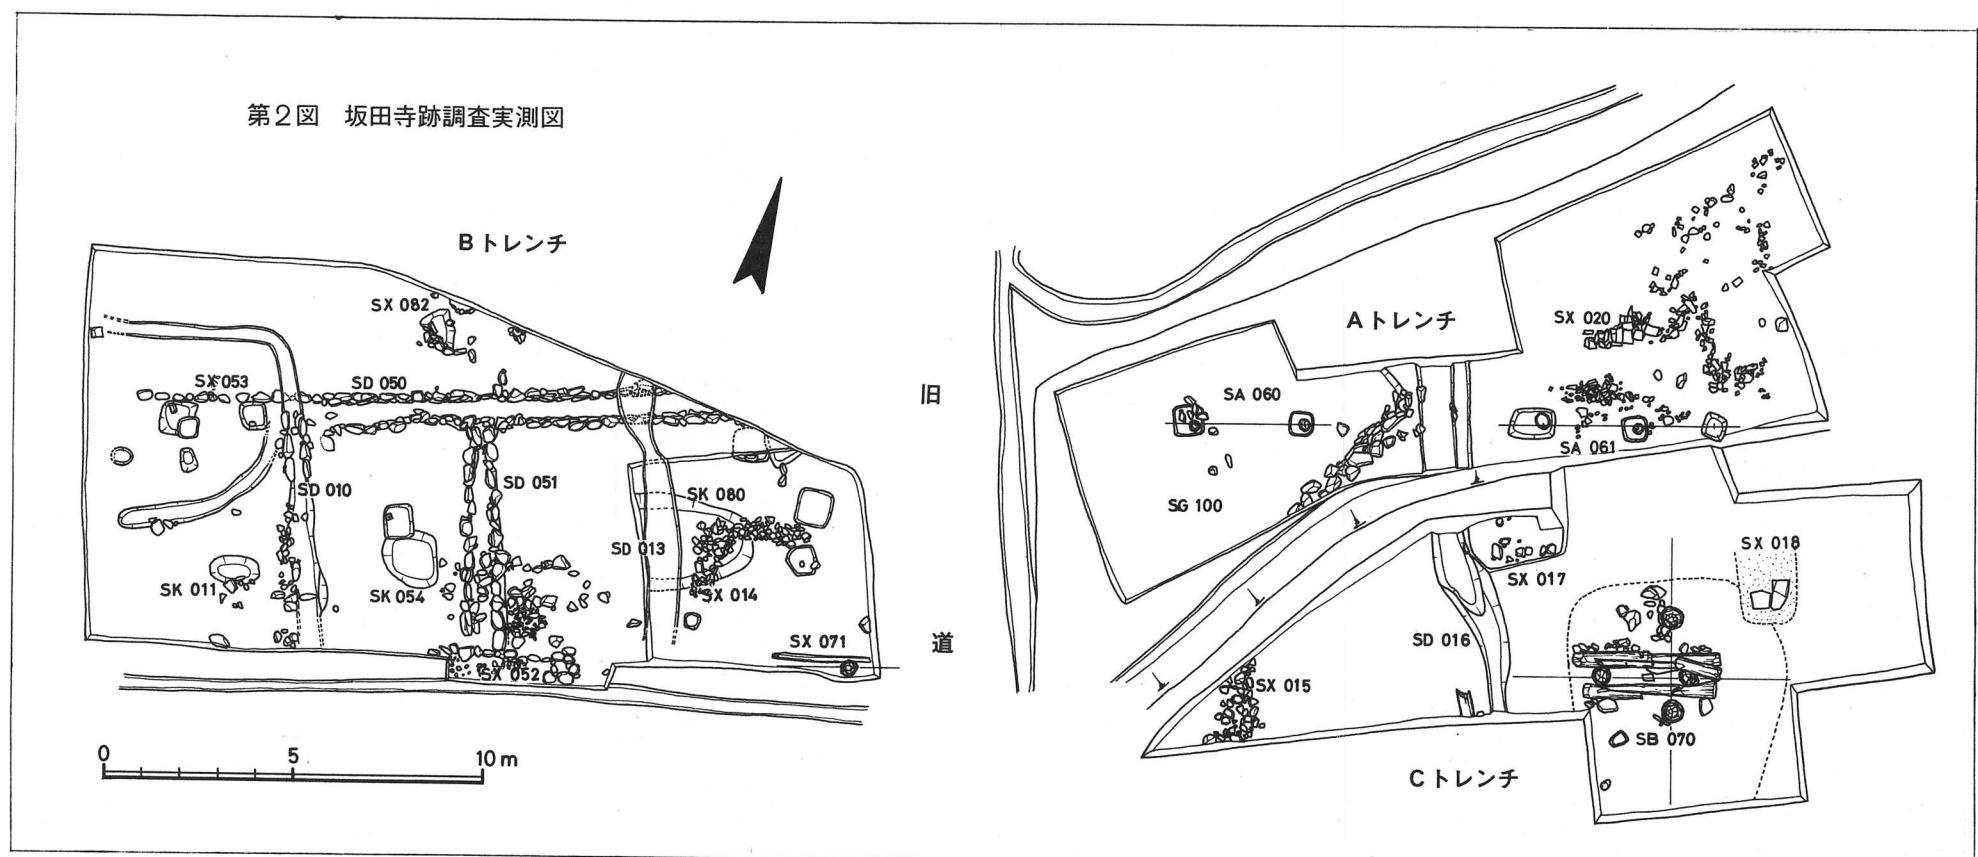
第2図 坂田寺跡調査実測図

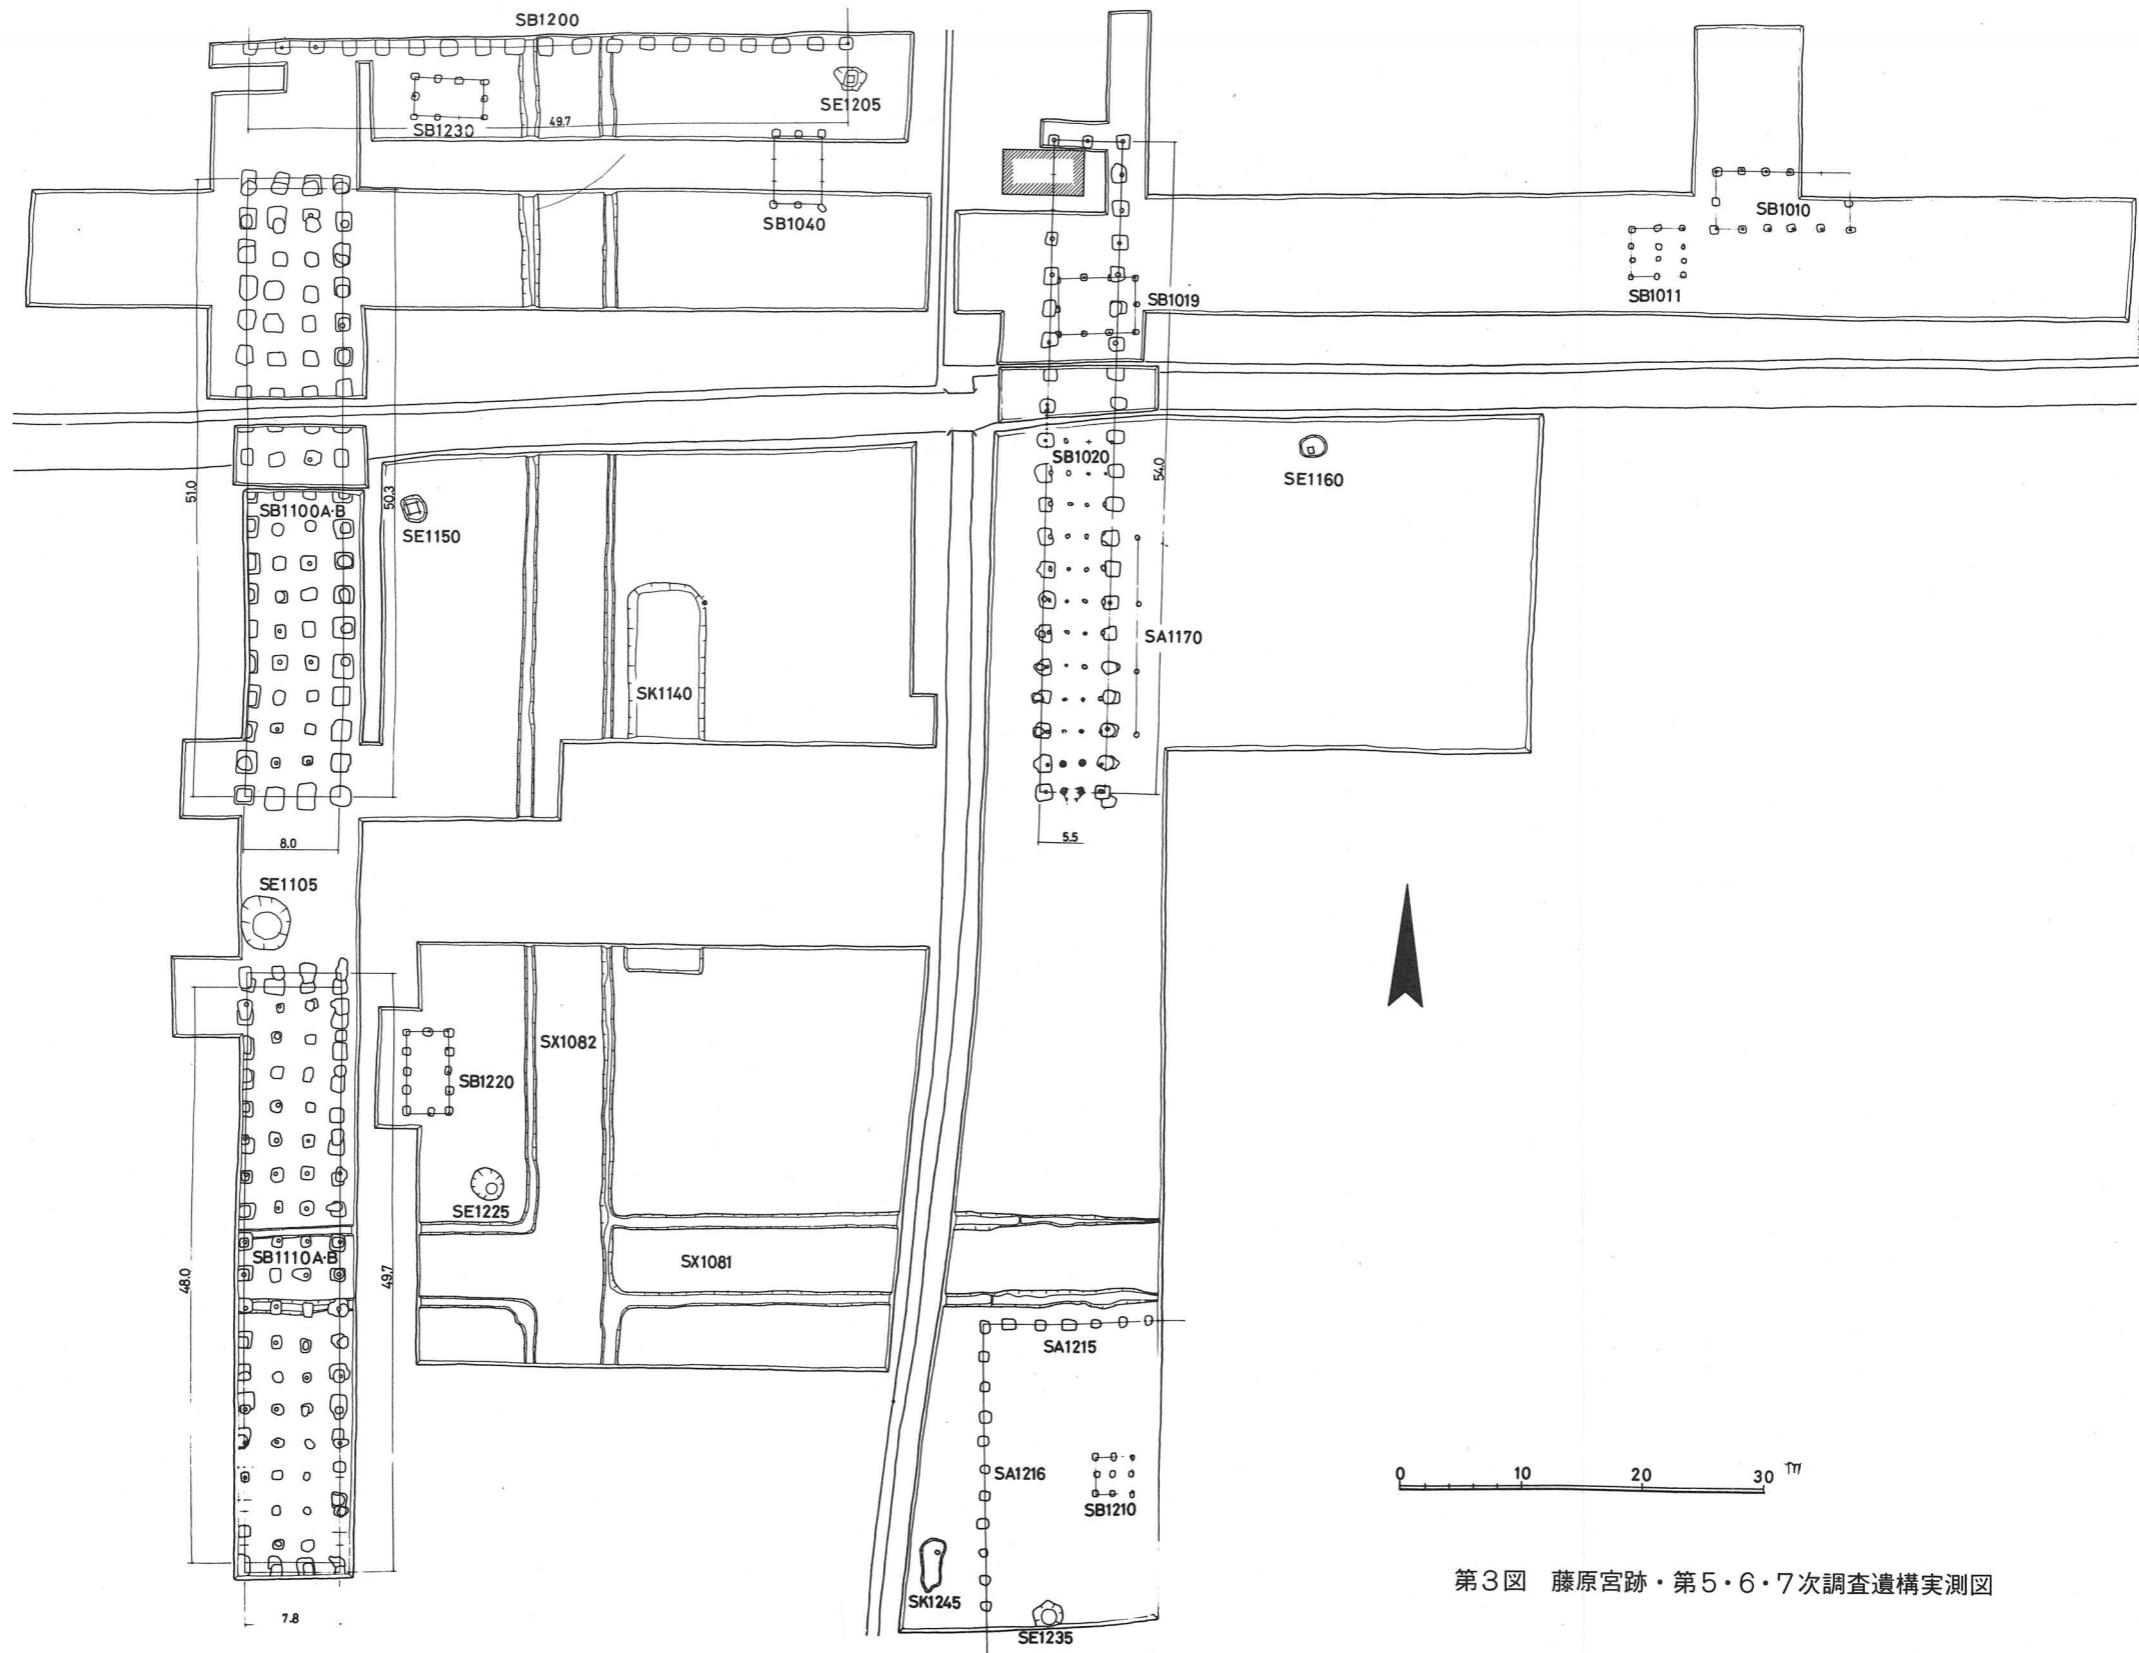
第3図 藤原宮跡・第5・6・7次調査遺構実測図

検出した主な遺構は、掘立柱建物11、柵3、井戸6、土塙5と、調査地域の南半で交差する東西と南北方向の道路およびその側溝である。これらの遺構は、東西方向の道路SX1081とそれに交差する南北方向の道路SX1082によって区画された時期（A期）と、SX1081・1082の側溝を埋めて、東西棟のSB1200

を中心に、SB1100・SB1110・SB1020などの大規模な掘立柱建物を整然と配した官庁ブロックが形成された時期（B期）の前後二時期に分かれる。

建物SB1200を北に置いて、その南方の東西に、ほぼ同規模の南北棟建物SB1020・SB1100・SB1110を配し、これらの建物の間は、東西幅50m余におよぶ広い空間を残している。この広場の中央部には、東西幅6m、南北33mを測る長大な方形の土塙SK1140がある。

4棟の掘立柱建物は、柱間にかなりの長短（別表参照）があるが、いずれも柱間9尺（約2.67m）等間を意識して建てたものとみられ、各建物の配置もまた、この9尺を単位寸法として計画されたようである。SB1100・SB1110はその西側柱列をSB1200の西妻にそろえて建てられており、SB1200南側柱列とSB1100の北妻の間は柱

間4間分、SB1100とSB1110との間は柱間5間分をあけて建てられている。また、SB1020北端の西側柱は、SB1200東端の南側柱から東へ柱間6間分、南へ3間分の位置にある。したがって、SB1100東側柱列とSB1020西側柱列との間は、柱間21間分あいていることになる。
