## 二 発掘調査と整備工事

―館の発見・調査・復元―

三好 清超

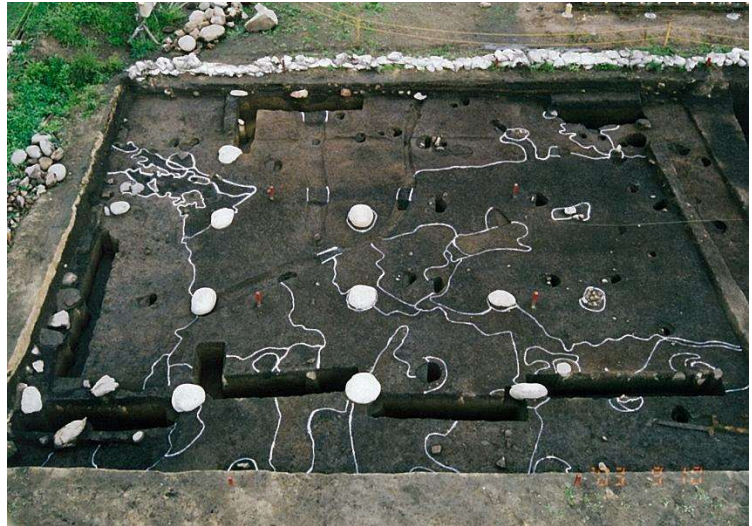
図5 堀内地区の礎石建物 SB41・SB64

堀内地区では規模の大きな礎石建物を造り、堀の周辺部にも方形の区画を設けて館に必要な諸施設を計画的に配置した(図5)。

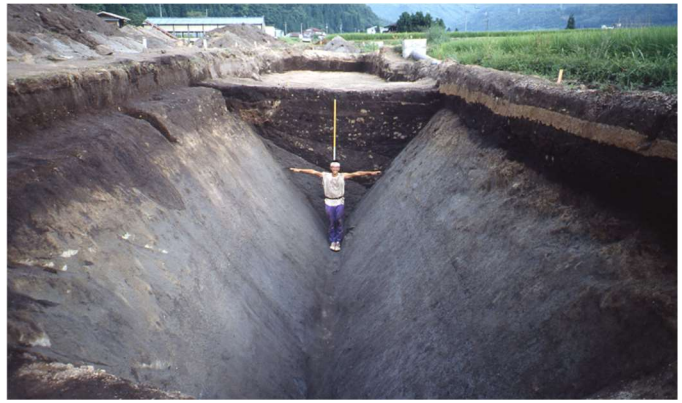
図 7 西堀薬研堀の様子

南堀跡はこの時期に新堀に造り替えたものと考えられる。西堀跡薬研堀も一部埋まっていたものを掘り直している(図7)。土堀は、北堀に伴う土堀の前時期の基底部石列を再利用している(図8)。また、西堀に伴う土堀構築の際の作業用の柱穴が重なり合うことから、ほぼ位置を変えずに全体的に改修したと考えられる。

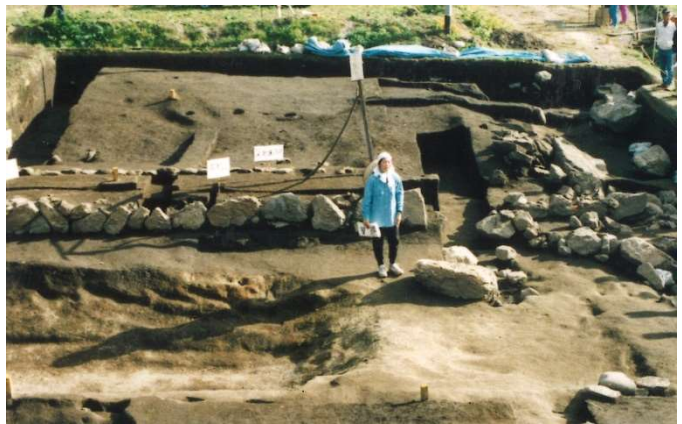
図 8 土堀基底部の石列

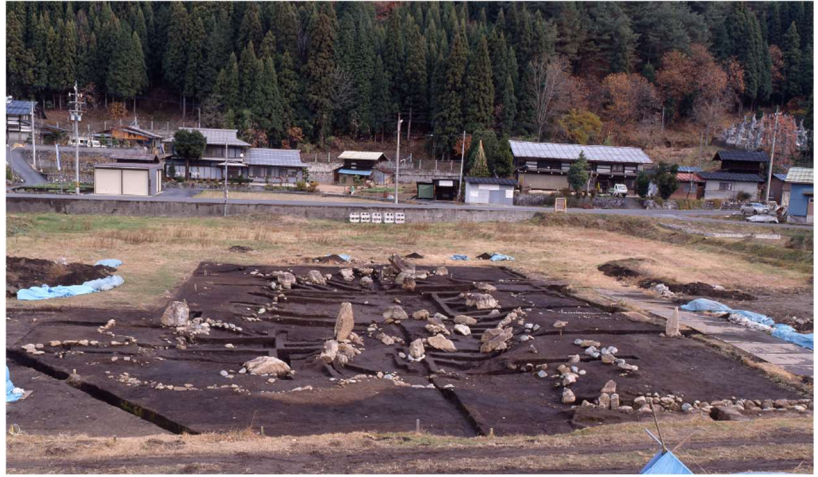
図 9 庭園の発掘調査状況

庭園は池を持つ。池は最大部で東西二七m、南北一四mを測り、東西に長い不整楕円形である。園池中央より西寄りに、中島の基部と考えられる地山を掘り残した高まりを確認した。最大部で東西一二m、南北六mを測り、園池本体と同様、東西に長い不整楕円形である。その北西側には原位置を保つ大きな景石があり、二つの岩島があった。池底には水を貯めるための

造作が確認できず、導水路・排水路も確認できなかった。このため、常時水を貯めた池ではなかったと考えられた。景石に使用している石材は船津花崗岩で、長径一mを超える大型のものが多く、要所にはこぶし大から人頭大の青色のホルンフェルスも使用している。いずれも地元で入手可能な石材である。原位置を保つ景石はごくわずかであることが分かった。また、原位置を保つ景石も、その一部を打ち割られており、原形は保っていないものと考えられた。しかし、

検出した景石には長径が一mを越えるものも多くあり、庭園は大きな石組みを持つ、力強いものだと思定された(図9)。

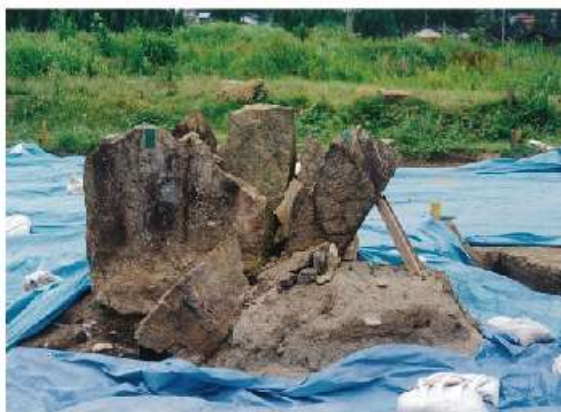
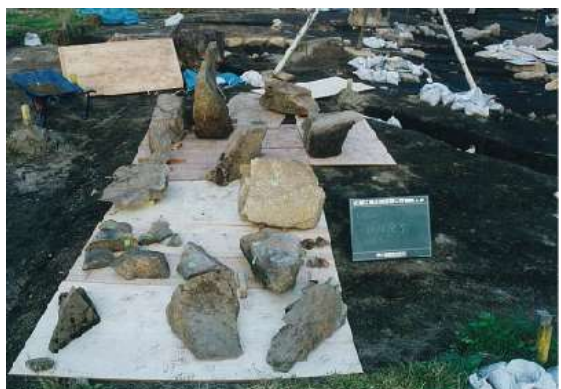
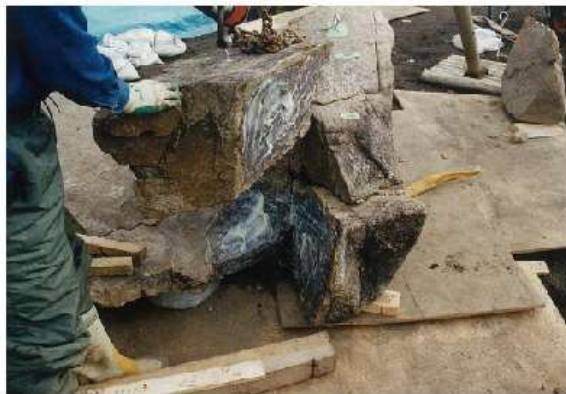
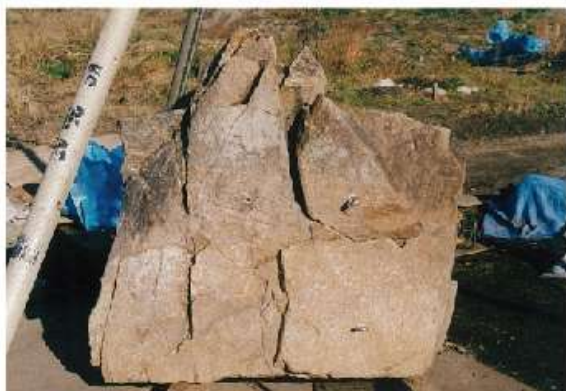
図 14-1 現地での崩れた庭石

図 14-2 解体した様子

図 14-3 接着剤で結合

図 14-4 組み上げ完了

復元に際して使用した石は、発掘調査によって出土した庭石①②③④と、元々庭石であったであろう⑤である(図14)。しかし、③④の庭石については劣化が著しく復元に使用できないものがあり、また他所に持ち去られた石もあると考えられることから、庭園としての景観を整えるため、それらの替わりとして⑥購入石も使用した。なお、庭園に使用されている石材については、七割が遺跡東側の

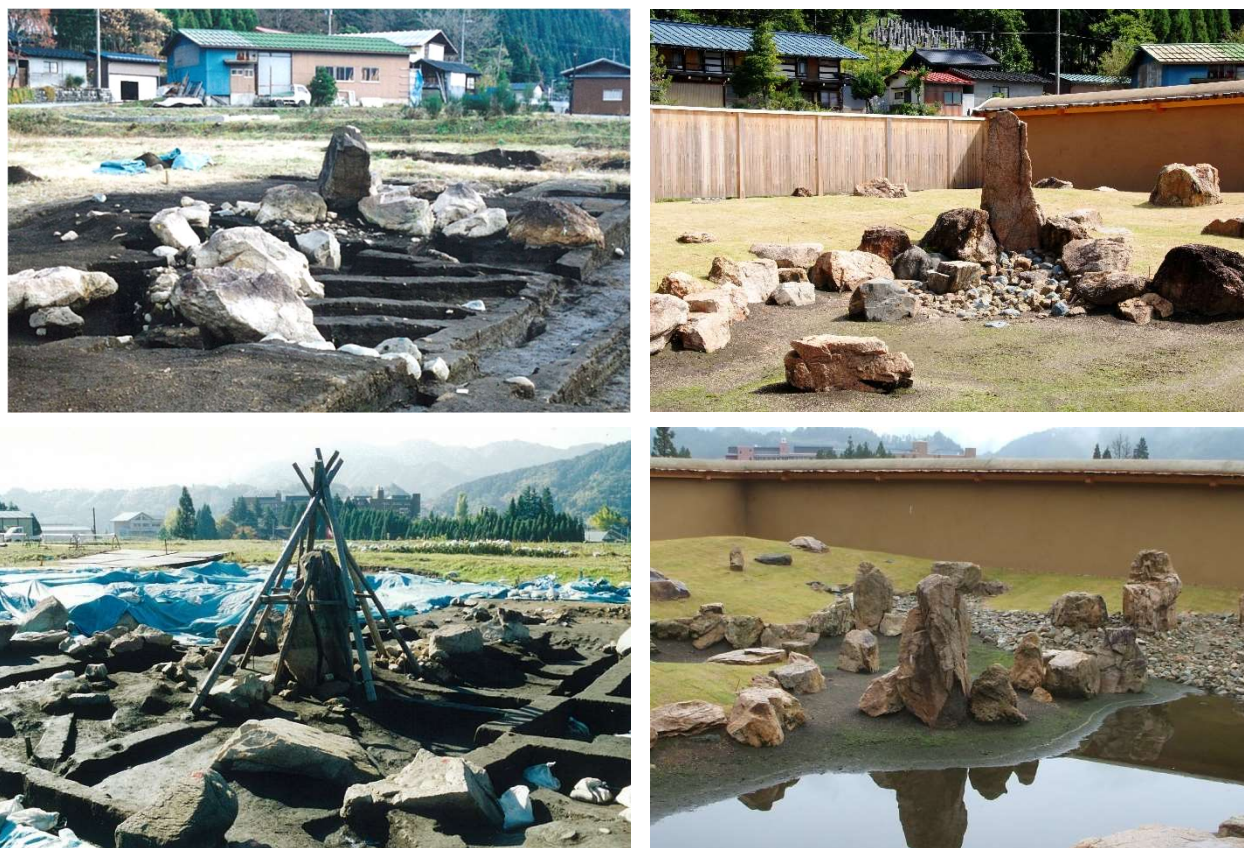
図16 北東隅の石組みの整備前後（左上と右上）、岩島の整備前後（左下と右下）

#### 復元により芸術上・鑑賞上の価値が顕在化（図16） 北東隅の石組みでは、傾き・転倒が見られる大型の庭石を据え直した。石組みの池側下方は、発掘調査で拳大の礫を確認したため、拳大から人頭大の船津花崗岩とホルンフェルスを敷き詰めた「礫敷き」とした。

中島と岩島は、地山を掘り残した中島の高まりの東半分は、周辺で検出した大きな石を護岸石とした中島とした。北西部の原位置を保つ大きな庭石は、二つの独立した岩島とした。

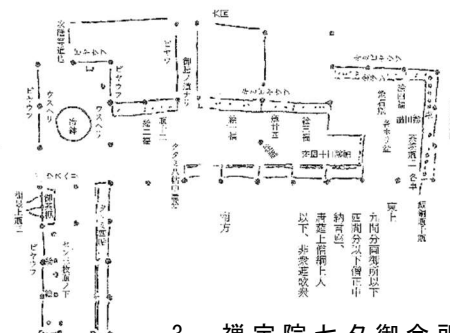
図 17 文献に見る会所平面図 (図上が北、下が南) (川上 2002 より転載)

室町時代を通して、武家、公家、寺家などの区別無く住宅に会所が存在したことが文献で確認できる（表3、図17）。しかし、その形式や規模には変化が認められる。

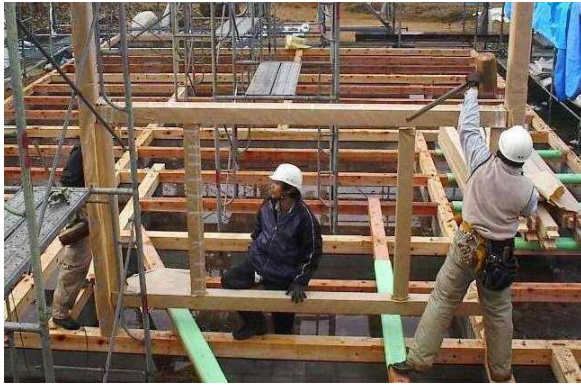
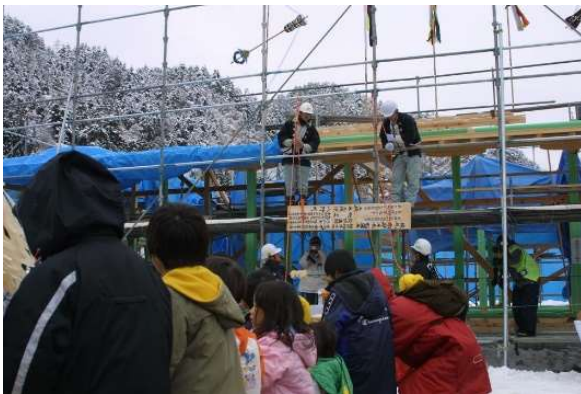
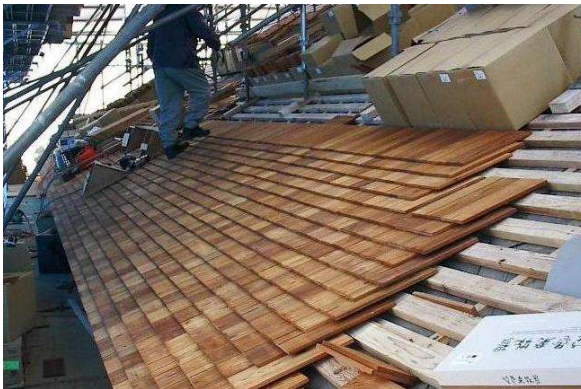
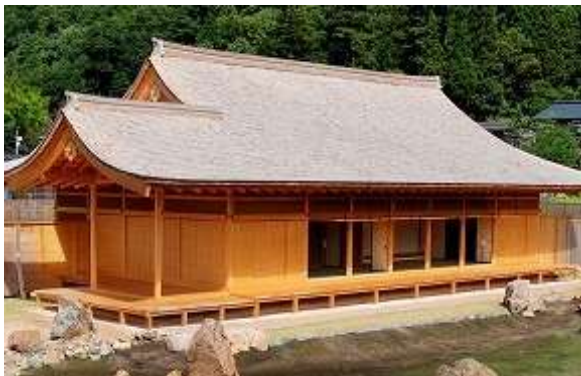
図 20-1 建築途中の様子

図 20-2 上棟式の様子

図 20-3 柿葺きの様子

図 20-4 復元した会所

柱・垂木などの部材寸法、釘隠・蔀戸などの細部意匠とも、類似する建物として園城寺光浄院客殿(国宝)を参考にした。光浄院客殿は一六〇一年に建てられたが、一五世紀前半にその前身が建てられている。また、桃山時代に記された建物の各部材の比例値を示した木割書『匠明』の記載寸法も参考とした(表4、図20)。

方法として、光浄院客殿と『匠明』古法主殿の部材寸法を比較し、下館会所の部材寸法を割り出した。最も見た目の印象を受けやすい柱太さは匠明に拠った。屋根は瓦が出土していないため柿葺きとした。また、使用木材については、神岡町内の同時代の重要文化財建造物の薬師堂を参考にし、ヒノキ・マツ・クリ・スギ等を使用することとした。

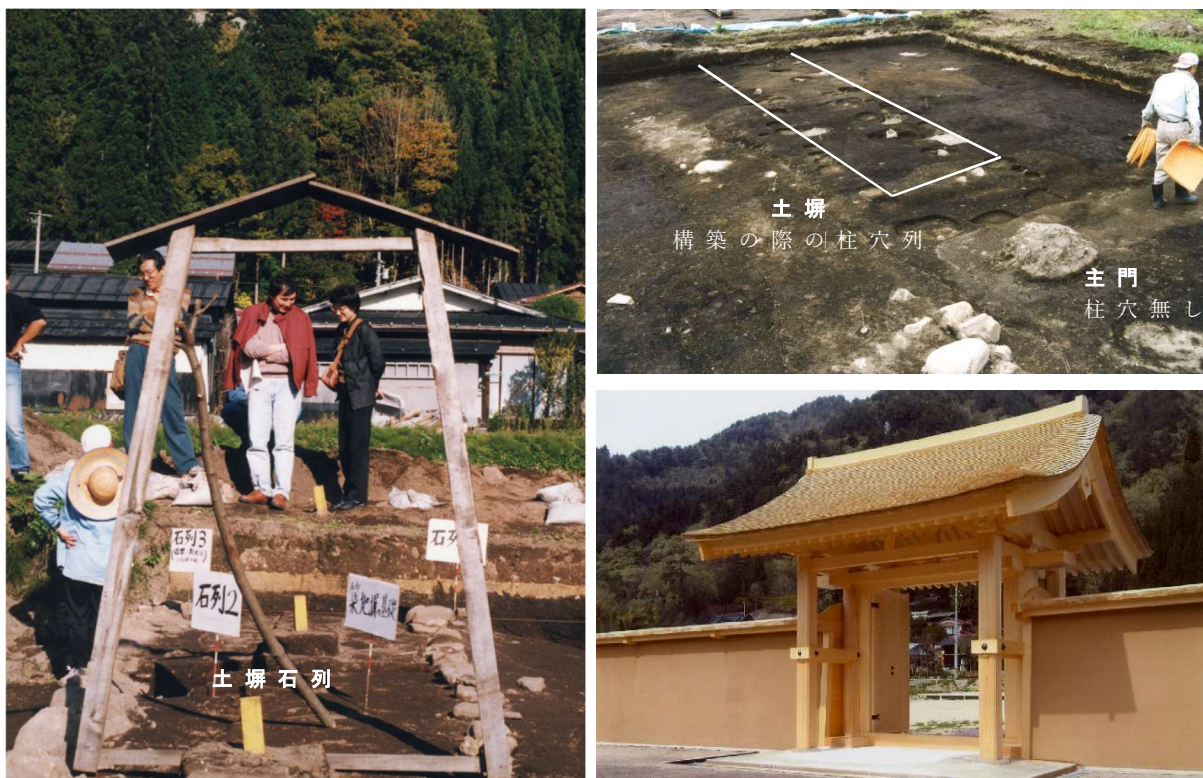
図21 土堀石列（左）、土堀に伴う柱穴列・主門（右上）、復元土堀（右下）

### (二) 主門の復元(図21)

発掘調査では館の西側に土塀の切れ間が二ヶ所見つき、それぞれに土橋が伴うため門跡と考えた。そのうち南側の規模が大きい主門、北側を脇門と推定した。主門跡は礎石を見つけることができなかったが、柱穴が見つかからない状況から礎石建ちと推定した。

脇門は二つの主柱穴と館側に控え柱があることから棟門と推定した。脇門の形状から主門の方が格式高い形状と考え、主柱の前後に控え柱を持つ四脚門と推定した。屋根は瓦が見つからなかったことから、板葺きとした。また、中世の四脚門の例として、教王護国寺(東寺)の灌頂院東門を参考とした。なお、工法等も考証を行っている。例えば道具は当時使われていただろう槍鉋を使って表面を仕上げた。このため門扉の表面には微細な凹凸が認められる。
