6 調査のまとめと考察

（1）道路跡について

III 王ノ壇遺跡（第4次調査）

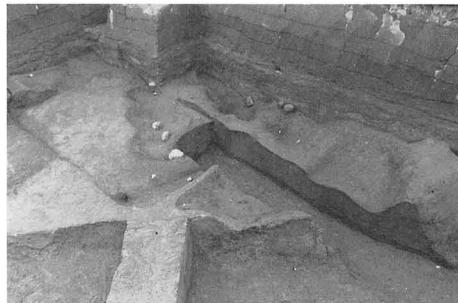
写真8. SF-1新C期波板状凹凸D群 (南東より)

もとれる。しかし、テコの跡・テコ穴の痕跡とすると長軸方向が進行方向と一致したり、断面形がレ字形になると思われる。よって、この場合でも砂敷道路構築の際、テコの跡・テコ穴をさらに掘り窪めて波板状凹凸にして底面を突き固め路盤の強化・補強しているととらえられる（註10）。Pit C・D・E群及び全体像はつかめなかつたがSF-1の波板状凹凸B・C・D群も同様のものと考えたい。波板状凹凸A群は、道路の進行方向に直交する長楕円形のピットが等間隔に並ぶものでコロや丸太の痕跡とも考えられる。しかし、ここでは、凹部の堆積状況や底面の硬さなどから、道路の荒れを改修した痕跡あるいは構築時の基礎事業の跡ととらえておきたい。

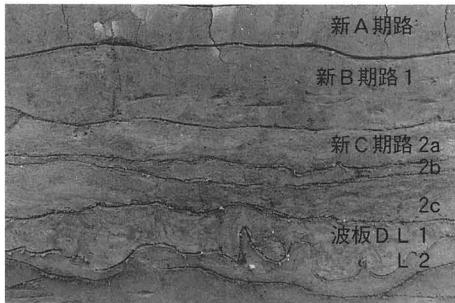
写真9. SF-1路層北壁断面 (南より)

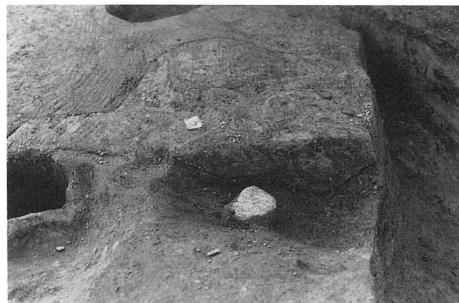
写真10. SF-1古B期波板状凹凸A群断面 (北東より)

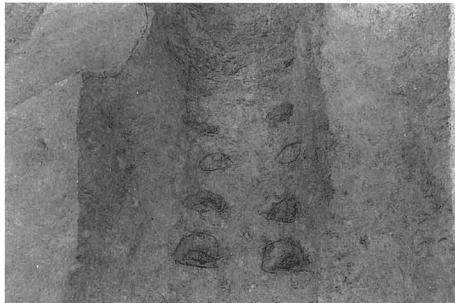
写真12. SF-1古B3期側溝底面工具痕 (南西より)

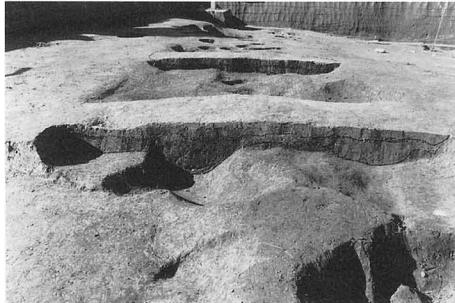
写真16. SF-2断面Cセクション (東より)

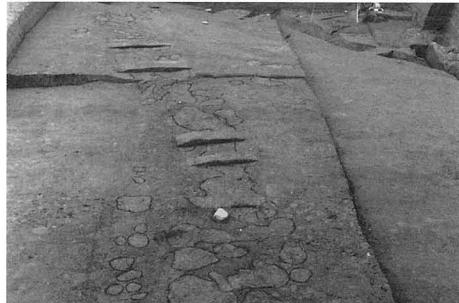
写真17. SF-2波板状凹凸 (東より)

波板状凹凸は古代から近世までの道路跡でみられるもので、道路の基礎事業の跡とする説（註6）、重量物を運搬した際にもちいられたコロやテコあるいは枕木として丸太の路面に残された圧痕とする説（註7）、そのことをふまえて迅速に物資を輸送するために道路面に作った踏張足場・梃子（テコ）穴の痕跡とする説（註8）、それらの説を総合的にとらえ同じ道路でも場所によってその敷設理由が違うという説（註9）などがある。今回SF-2で検出した波板状凹凸は、凹部に充填されている砂とその上面の路層の砂が類似し、南側の路盤では工具痕が検出されている。また、中央部の馬の背状の高まりが、現代の道路などにも見られる轍の凸部にも類似しており使用頻度が少ない部分ととらえられ、砂敷道路以前に使用されていたことが示唆される。以上のことから、砂敷道路以前に道路としての機能があり、その時の路面の荒れを改修し路床・路盤の強化のために波板状凹凸を施したととらえたい（註2）。一方、丸太やコロの跡とするには深さや形態的に無理があるが、規則的に並ぶこと、SF-1側の斜面部分が深いこと、道路の延長上に屋敷跡の存在が想定されることから、重量物を運搬した際にできたテコやテコ穴の痕跡と

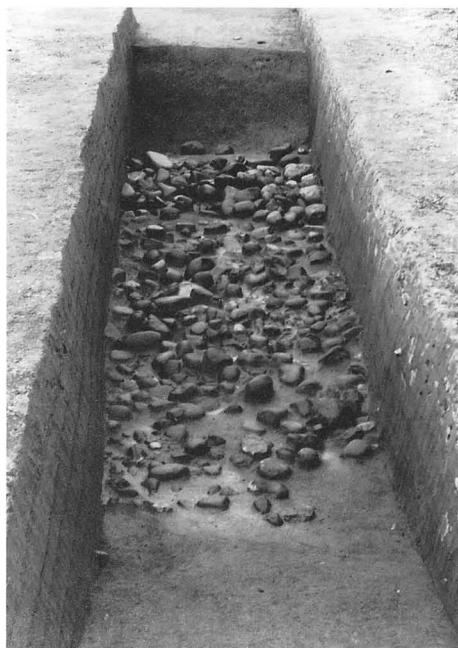
写真18. SF-1石敷道路新C期 (東より)

大野田古墳群の道路跡を含めて2Tの路面の標高が一番低くなり、水の影響を受けやすかったと推定される。このことが、新C期の路面が1・3Tでは砂敷で、2Tでは石敷になる理由なのかもしれない。また、屋敷跡との関連で2T付近が重要であるために、特に強固に丁寧に作ったとも考えられる。

西側の石がぎっしり詰まっている部分の下面は古A期側溝を掘り直して波板状凹凸と同じような工法で埋め戻している。このようにした理由は部分的な検出のため不明である。だが、暗渠的な働きをもたすためのものとか（註11）、ただ単に側溝にたまつた土を浚い波板状凹凸と一連の工事をしたもの等の理由があげられる。
