## 2. 川内地区における江戸時代の道路の復元

### (1) はじめに

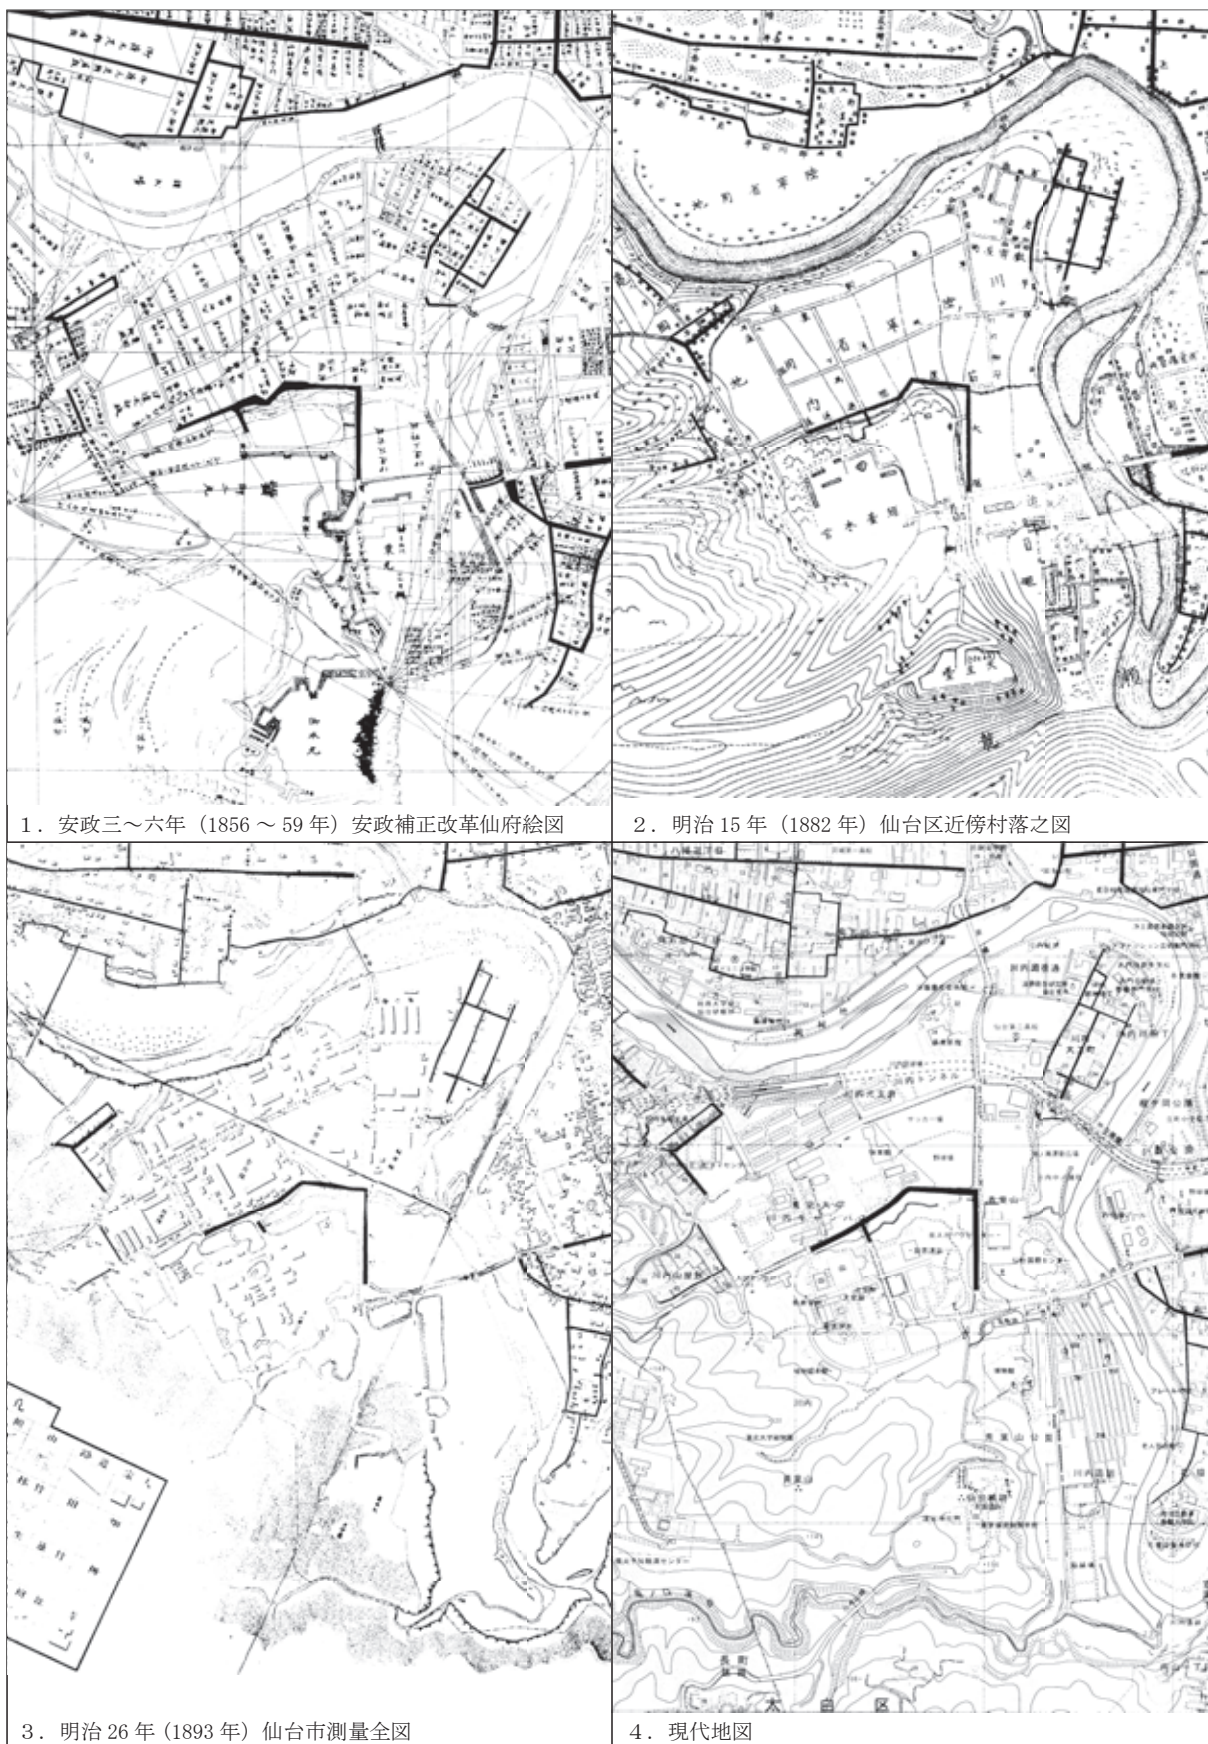
図141 川内地区周辺の道路の対比  
Fig.141 Picture maps around Kawauchi area

このような作業によって、江戸時代から現在まで踏襲されていると考えられる道路を、図141に示した。幕末の「安政補正改革仙府絵図」、明治15年の地図、明治26年の地図、そして現代の地図で対応関係が判るように、

踏襲されていると考えられる道路を黒塗りで示した。

ただし道路の幅については、具体的に検討できる素材がないため、現在の道路の幅が、江戸時代にも同じであったとは限らない。このような細部については、必ずしも一致しない可能性もあるが、図141 に示した道路の位置関係が大きくずれている可能性は低いと考えて良いであろう。

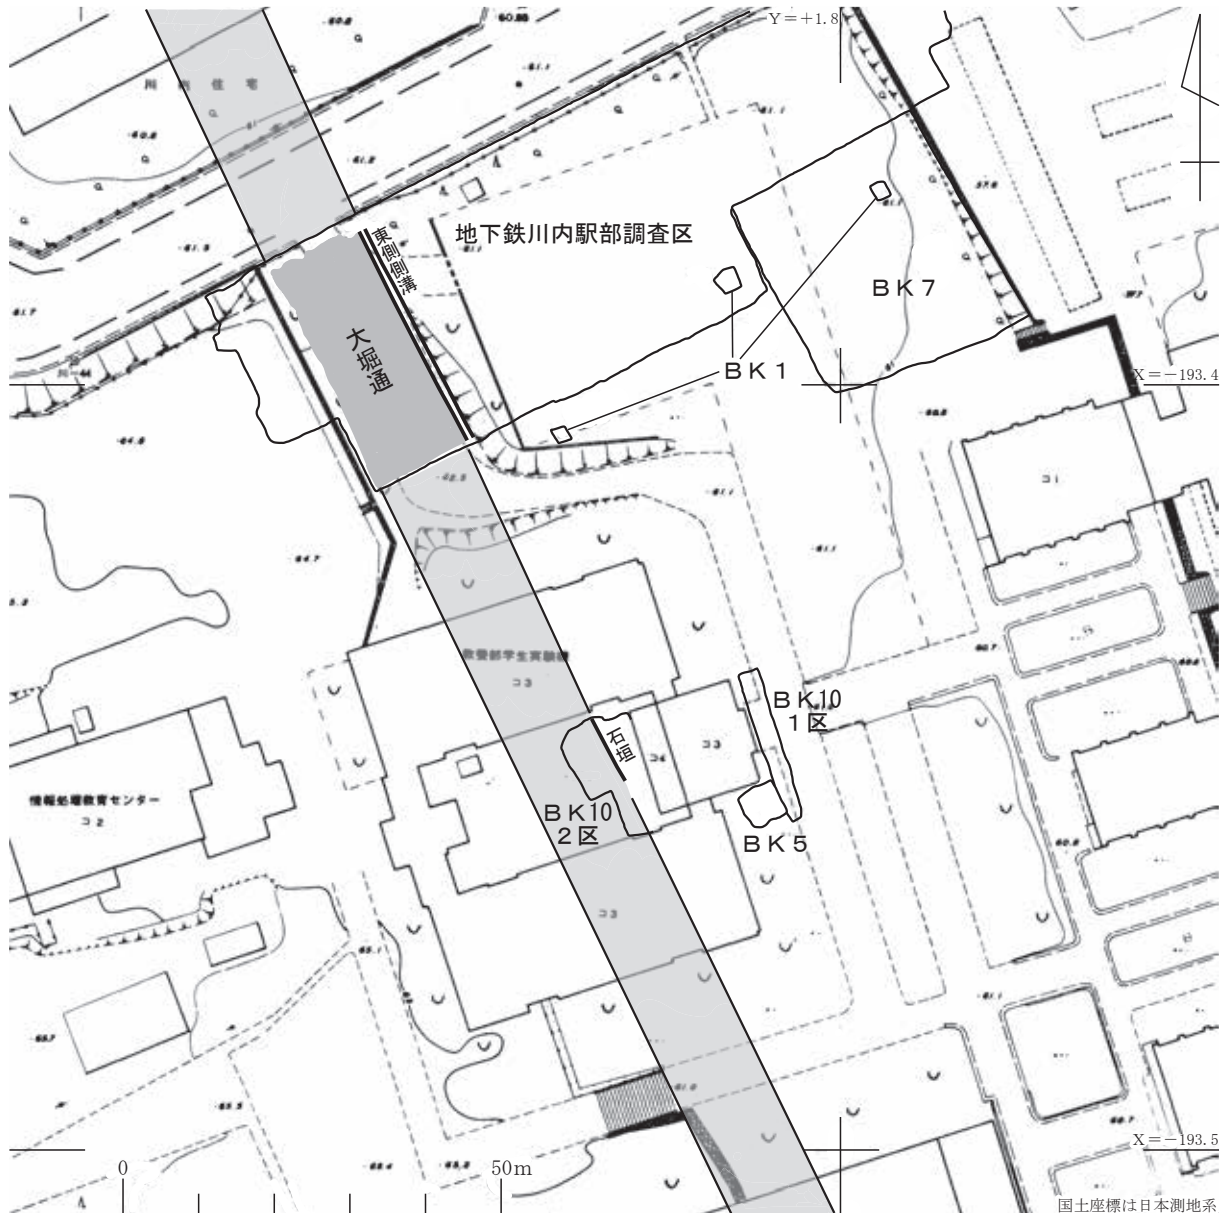
図143 大堀通の復元  
Fig.143 Reconstruction map of the road called *Obori-dori*

仙台市教育委員会による地下鉄東西線川内駅部の発掘調査によって、「大堀通」の遺構が検出されている（仙台市教委2007）。道路面と東側の石組側溝が確認されている。この側溝が江戸時代に造られたものか、明治以降のものかについてなどの詳細は、調査報告がなされた後に再度検討する必要があるが、道路の位置が大きく移動したことは考え難い。

東北大学による二の丸北方武家屋敷地区第10地点（BK10）の調査においても、「大堀通」に関わる遺構が検出されている（年報24）。第10地点の2区で、石垣が検出されている。大学の建物による破壊が大きいため、石組溝の片側の石積のみが残っていた可能性が高く、仙台市が調査した「大堀通」東側側溝の延長に位置が合致する。そのため、第10地点2区検出の石垣は、「大堀通」東側側溝の、西側石組であった可能性が高い。第10地点2区で発見された石垣についても、明治時代に存在した可能性が高いが、造られた時期が江戸時代まで遡るのか否かについては、明らかになっていない。

は、現在の東北大学北キャンパスの範囲内では、明治以降も踏襲されていた可能性が高い。現在も残っている段差の下側に、第二師団時代の「大堀通」が存在したと考えられる。道路幅は拡幅されている可能性もあるが、その位置は踏襲されている可能性が高い。このように考えて良いのであれば、仙台市の調査と東北大学の調査で検出された「大堀通」に関わる遺構を結んで、南北に延ばすことによって、図143のように「大堀通」の復元が可能である。

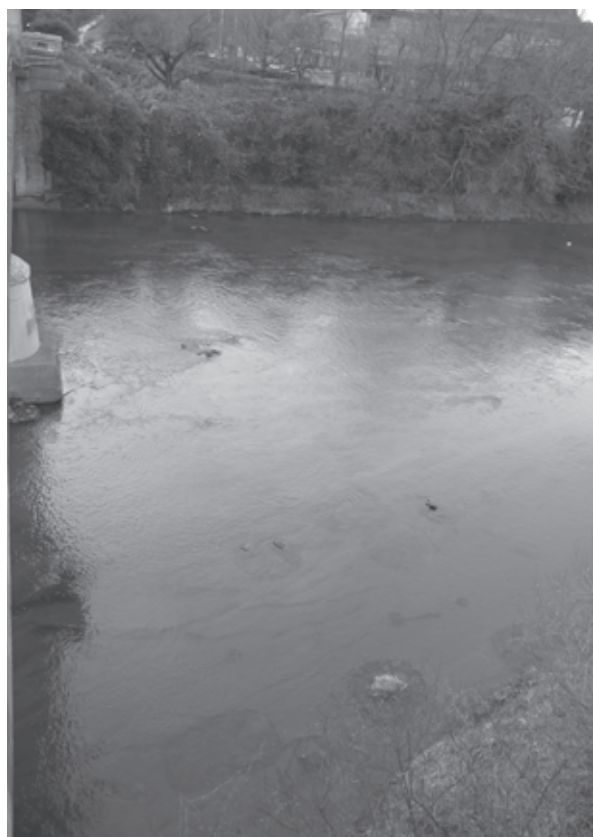
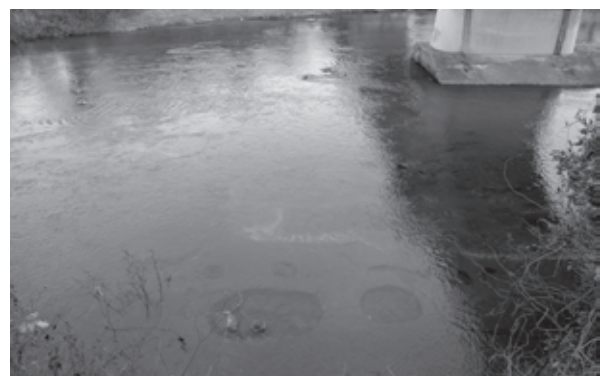
図146 大橋の橋脚柱穴（2010年12月撮影）  
Fig.146 Post holes of Ohashi bridge

1. 現大橋北側の河床に並ぶ木橋時代の橋脚柱穴（東から）

2. 西岸から見た河床の橋脚柱穴（西から）

3. 東岸付近の橋脚柱穴に見える複数の組合せ（南から）

大橋は、明治25年（1892年）に鉄製の近代的橋梁に架け替えられ、さらに昭和13年（1928年）に現在の鉄筋コンクリート製の橋梁に架け替えられている。これらの架け替えの際に、大橋と道路の位置は若干移動している。現在の橋から北側を見ると、江戸時代の木製橋の橋脚を据え付けた柱穴が、河床の岩盤に残されているのが観察できる（図146-1・2）。中には、柱根が残存しているかのように見える柱穴も存在する。明治初期に撮影された大橋の古写真を見ると、横方向に並ぶ3本の柱が一組となって、一つの橋脚を構成していることが判る。現在の残されている柱穴の中で規模の大きなものを観察すると、少なくとも3通りの組み合わせがあるように見受けられる（図146-3）。大橋は、大雨により、たびたび流失したり、あるいは破損するという被害を受けていたことが記録に残っている（齋藤鋭雄2004）。掛け替えなどの際に、橋の規模や構造が変化していた可能性も考えられるであろう。規模の大きな柱穴以外にも、小規模な柱穴が多数観察される。橋の上流側の小規模な柱穴については、流木よけの杭が立てられていたことが古写真で判るため、これに相当する可能性が考えられる。それ以外の小規模な柱穴については、各所に見られることから、工事の際の足場用の柱穴、あるいは補修用の柱穴などの可能性が考えられるであろう。これらの柱穴については、正確な位置の測量を行った上で、組み合わせや、変遷の様子を明らかにしていくことが今後必要である。詳細な検討は将来の課題であるが、現状でも木製時代の大橋のおおよその位置は判明する。これをもとに江戸時代の大橋の位置と、その両側に延びる道路の位置を復元することができる。
